**ESSAI ET EXPERTISE DU VEHICULE SUR UN PONT,
TEST DE CO2 DANS LE CIRCUIT DE REFROIDISSEMENT.**

Nos réf : 1603118

MISSION : Essai routier et examen du véhicule sur un pont élévateur pour
identification, contrôle carrosserie, test de CO2 dans le liquide de refroidissement.

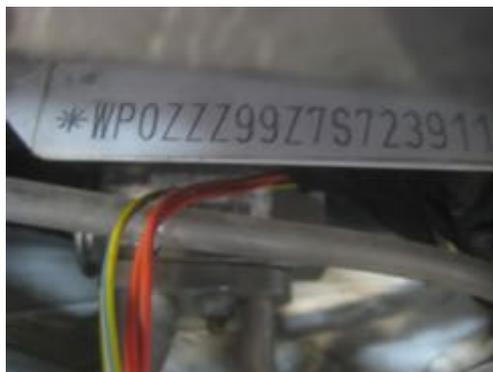
Numéro de série frappé sur le châssis.

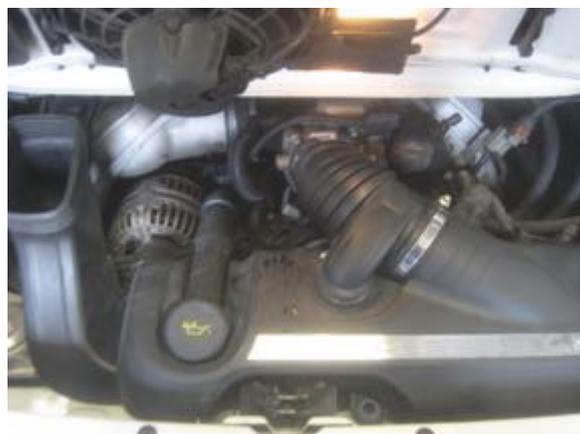
Groupe motopropulseur

Fluides	
Niveau huile moteur Présence de fuite externe	Normal Non Présence d'un infime suintement entre le moteur et la boite de vitesse. Ce suintement est insignifiant, chronique et sans conséquence sur les moteurs type M9701. Il n'y a pas de travaux à prévoir concernant cet élément.
Niveau liquide de frein Présence de fuite externe Présence d'eau (Testeur)	Normal Non Non
Niveau direction assistée Présence de fuite externe	Normal Non
Niveau liquide de refroidissement Présence de fuite externe	Normal Non
Présence de CO2 dans le liquide de refroidissement	Non

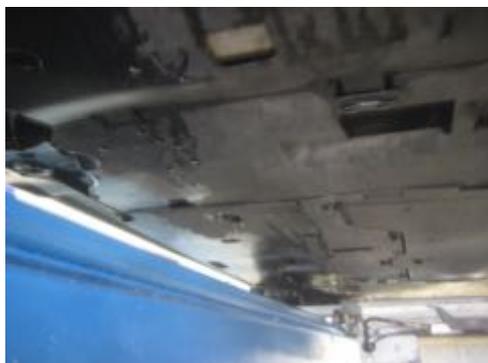
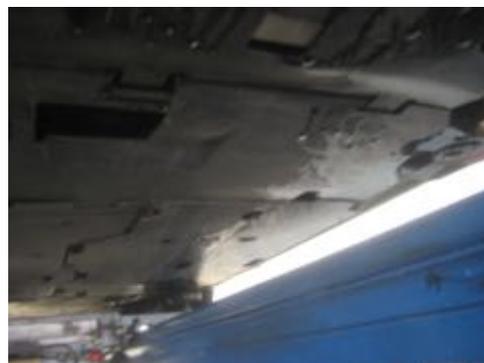
Etat visuel des soubassements
Bon

Soubassements gauches et droits

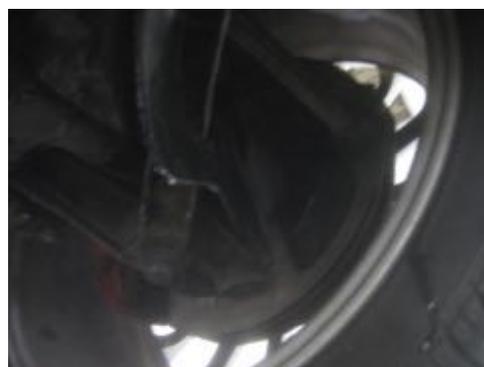
Demi - trains	
Avant gauche	Bon état général
Avant droit	Bon état général.
Arrière gauche	Bon état général
Arrière droit	Bon état général

Demi-trains avant gauche et droit

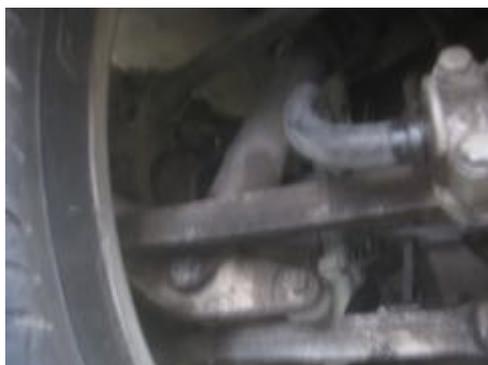
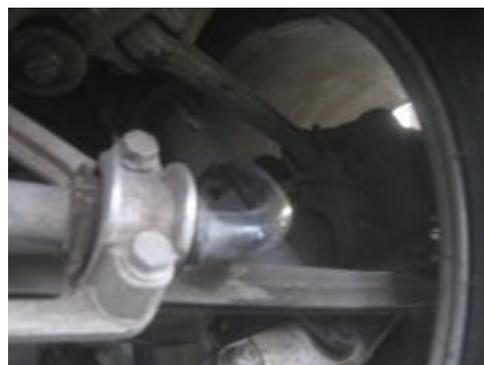
Demi-trains arrière gauche et droit

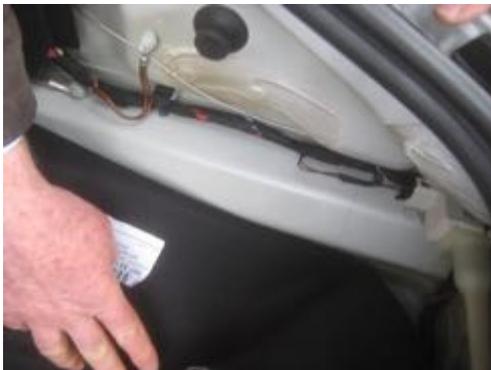
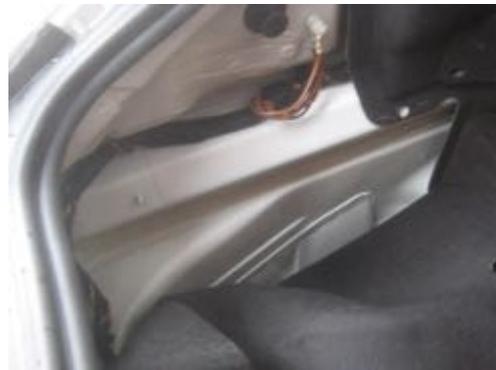
Absence de trace de réparation sur longerons avant gauche et droit

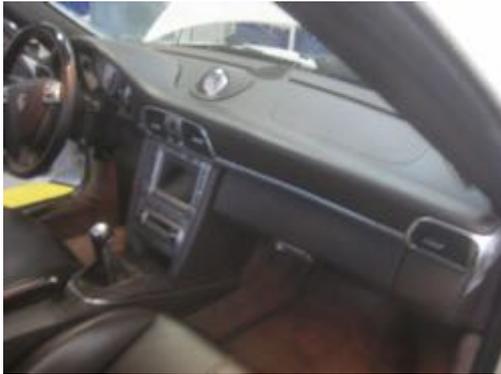
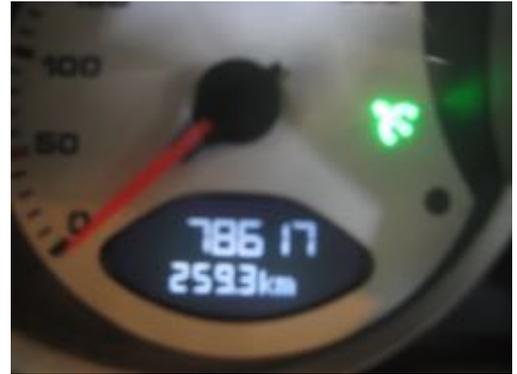
Intérieur du véhicule et compteur kilométrique

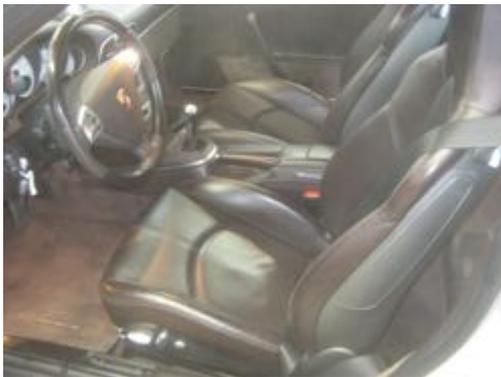
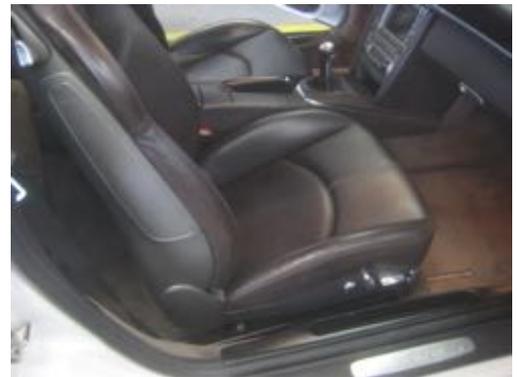
Siège gauche et siège droit

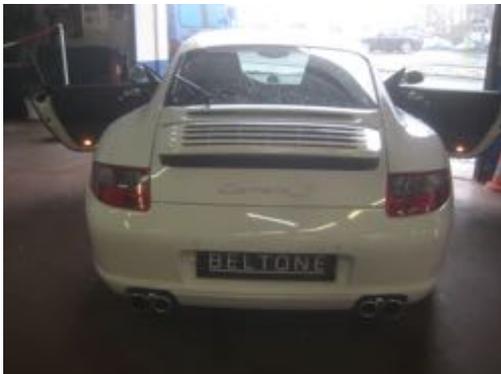
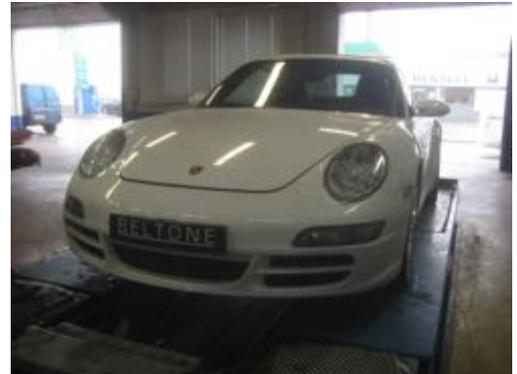
Face avant et face arrière du véhicule
