## **ESSAI ET EXPERTISE DU VEHICULE SUR UN PONT, TEST DE CO2 DANS LE CIRCUIT DE REFROIDISSEMENT.**

Nos réf : 1604190

Véhicule [REDACTED]	
Marque	Porsche
Modèle	911 type 996
Finition	Carrera 4S
Date de mise en circulation	19/11/2003
Type Mine	996PG21/05
Numéro de série VIN	WPOZZZ99Z4S601927
Genre	Voiture particulière
Carrosserie	Coupé
Energie	ES - Essence
Puissance Fiscale	26
Puissance réelle	345 cv
Kilométrage (km)	82 258 km (relevé sur le compteur)
	Cohérent : Test Piwis réalisé le 14/04/2016 à 82 054 km. Nombre d'heures totales d'utilisation: 1502,6. Plage 1: 47 251 / 1 499,9h. Plage 2: 24 / 1 412,2h.
Couleur	Gris
Type de peinture	Métallisé
Première main	Non
Commentaire	Véhicule avec certificat d'immatriculation Français.

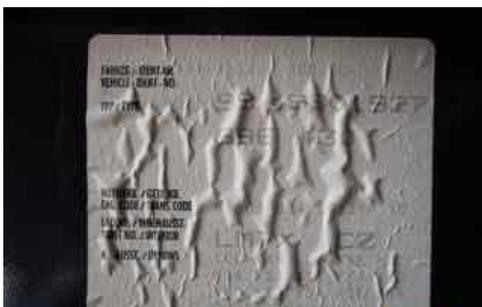
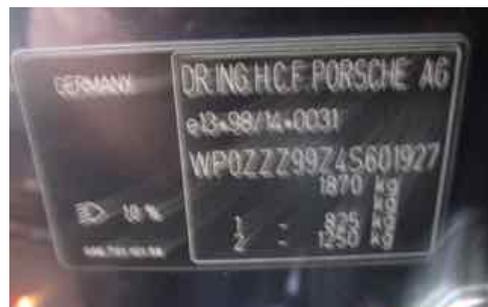
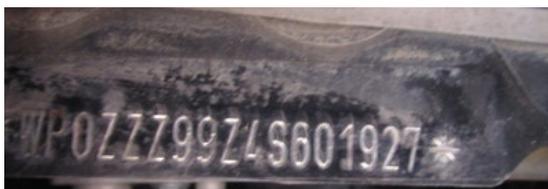
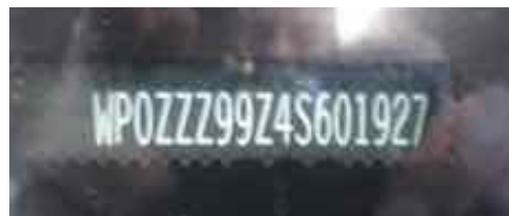
Etiquette constructeur sous le capot avant, plaque constructeur dans la portière, numéro de série frappé sur le châssis et sur le pare-brise.

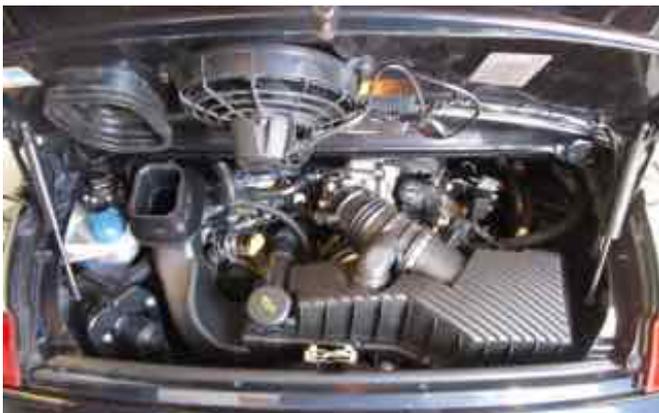
Groupe motopropulseur

Compartiment moteur	
Aspect général	Bon

Fluides	
Niveau huile moteur	Normal
Présence de fuite externe	Non
Niveau liquide de frein	Normal
Présence de fuite externe	Non
Présence d'eau (Testeur)	Non
Niveau direction assistée	Normal
Présence de fuite externe	Non
Niveau liquide de refroidissement	Normal
Présence de fuite externe	Non
Présence de CO2 dans le liquide de refroidissement	Non

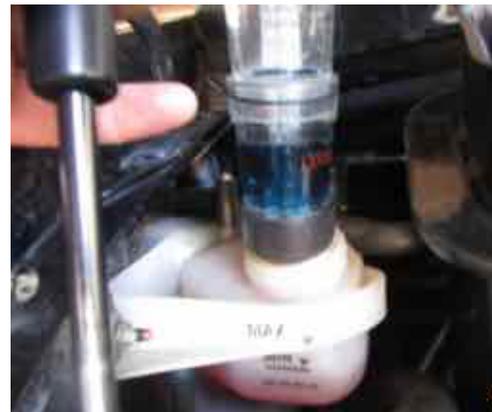
Test de CO2 dans le liquide de refroidissement

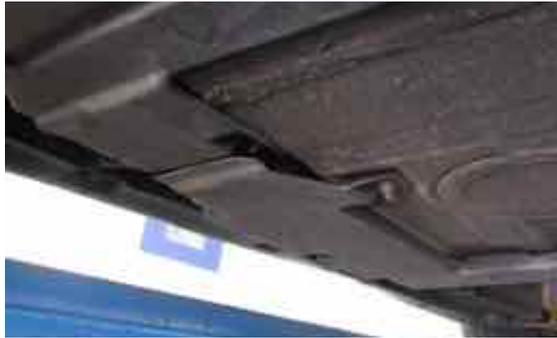
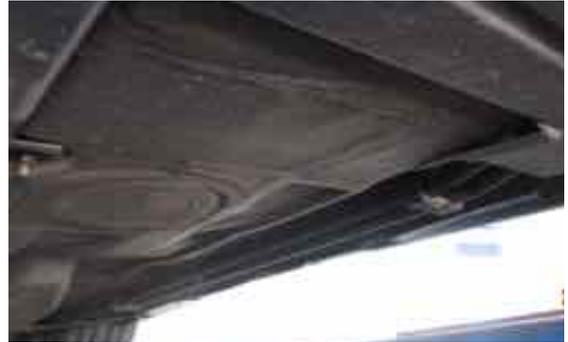
### Soubassements gauches et droits

Etat visuel des soubassements
Bon

<b>Demi - trains</b>	
<b>Avant gauche</b>	Bon état général
<b>Avant droit</b>	Bon état général.
<b>Arrière gauche</b>	Bon état général
<b>Arrière droit</b>	Bon état général

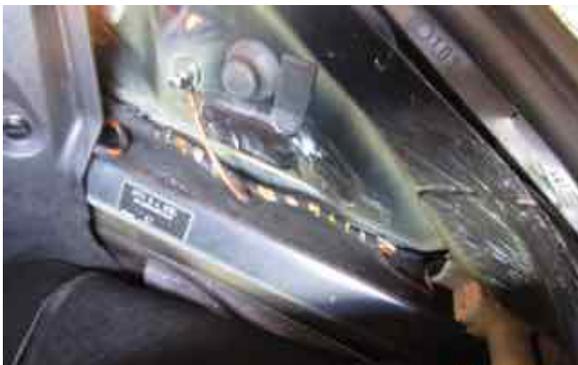
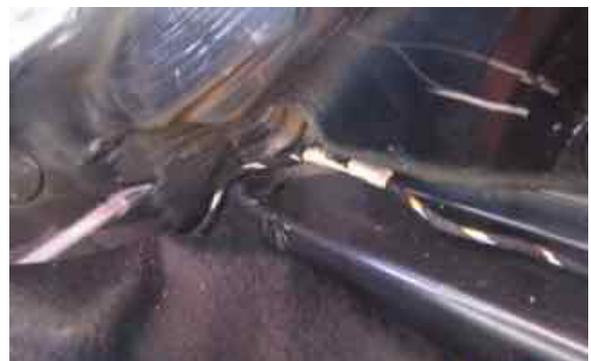
<b>Recherche de présence de dommage(s) et/ou de trace(s) de réparation antérieure de carrosserie</b>	
<b>Différence de teinte</b>	Non
<b>Ajustement des éléments de carrosserie</b>	Normal
<b>Présence de trace(s) réparation sur les longerons</b>	Non

**Absence de trace de réparation sur longerons avant gauche et droit**
