**ESSAI ET EXPERTISE DU VEHICULE SUR UN PONT,  
TEST DE CO2 DANS LE CIRCUIT DE REFROIDISSEMENT.**

Nos réf : 1605175

Véhicule [REDACTED]	
Marque	Porsche
Modèle	911 type 996
Finition	Carrera 4S
Date de mise en circulation	22/01/2003
Type Mine	996PF21/01
Numéro de série VIN	WPOZZZ99Z3S604150
Genre	Voiture particulière
Carrosserie	Coupé
Energie	ES - Essence
Puissance Fiscale	23
Puissance réelle	320 cv
Kilométrage (km)	95 198 km (relevé sur le compteur)
	Cohérent : Test Piwis réalisé le 24/05/2016 à 95 175 km. Nombre d'heures totales d'utilisation: 1 650,8. Plage 1: 11 565 / 1 648,4h. Plage 2: 55 / 1 600,8h.
Couleur	Noir
Type de peinture	Métallisée
Première main	Non
Commentaire	Véhicule avec certificat d'immatriculation Français.

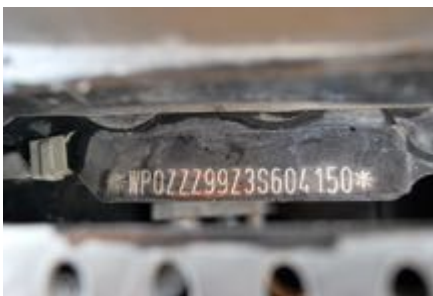
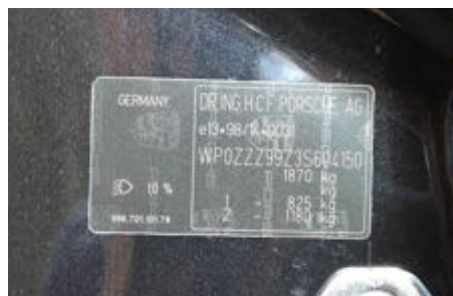
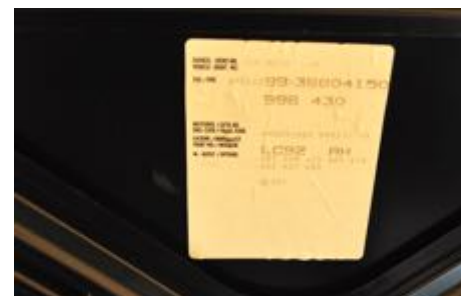
Numéro de série frappé sur le châssis, plaque constructeur sur le montant de portière passager, étiquette constructeur sous le capot avant et numéro de châssis sur le pare-brise.

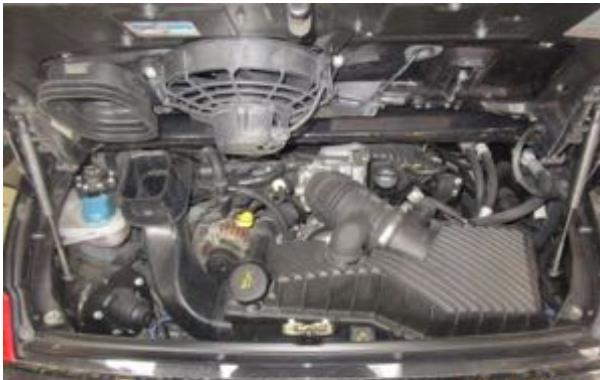
**Groupe motopropulseur**

<b>Compartiment moteur</b>	
<b>Aspect général</b>	Bon

<b>Fluides</b>	
<b>Niveau huile moteur</b>	Normal
<b>Présence de fuite externe</b>	Non
<b>Niveau liquide de frein</b>	Normal
<b>Présence de fuite externe</b>	Non
<b>Présence d'eau (Testeur)</b>	Non
<b>Niveau direction assistée</b>	Normal
<b>Présence de fuite externe</b>	Non
<b>Niveau liquide de refroidissement</b>	Normal
<b>Présence de fuite externe</b>	Non
<b>Présence de CO2 dans le liquide de refroidissement</b>	Non

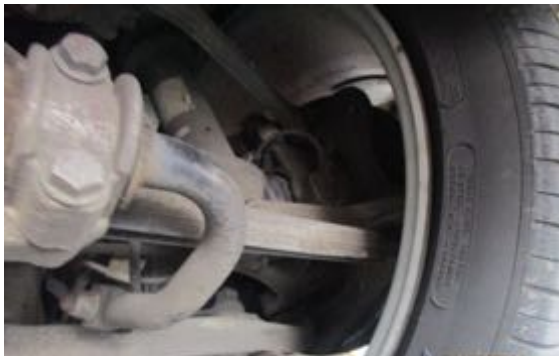
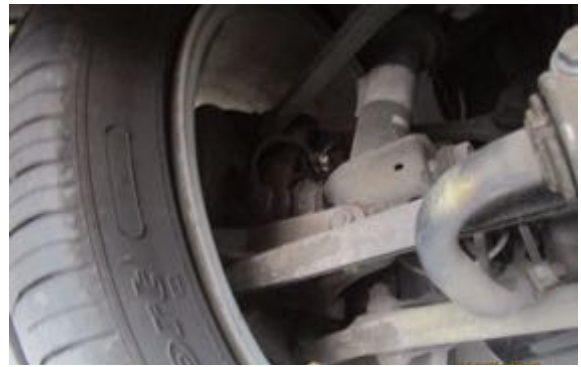
**Demi-trains avant gauche et droit**

<b>Demi - trains</b>	
<b>Avant gauche</b>	Bon état général
<b>Avant droit</b>	Bon état général.
<b>Arrière gauche</b>	Bon état général
<b>Arrière droit</b>	Bon état général

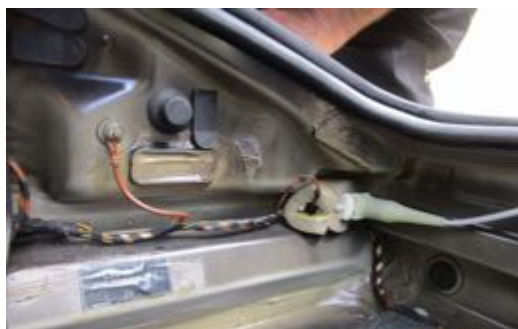
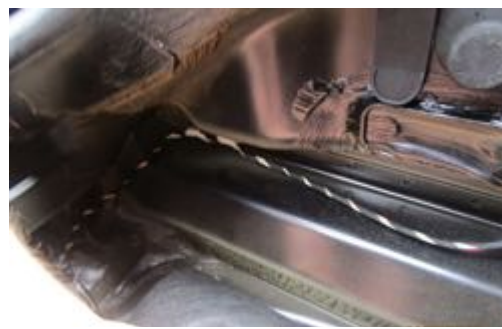
<b>Recherche de présence de dommage(s) et/ou de trace(s) de réparation antérieure de carrosserie</b>	
<b>Différence de teinte</b>	Non
<b>Ajustement des éléments de carrosserie</b>	Normal
<b>Présence de trace(s) réparation sur les longerons</b>	Non

**Absence de trace de réparation sur longerons avant gauche et droit**

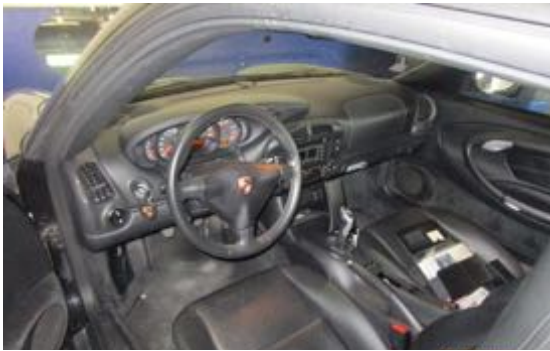
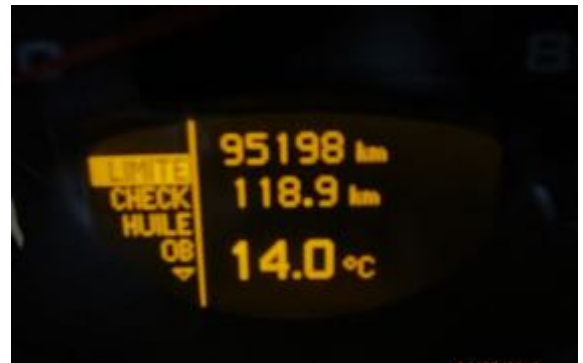
Intérieur du véhicule et compteur kilométrique

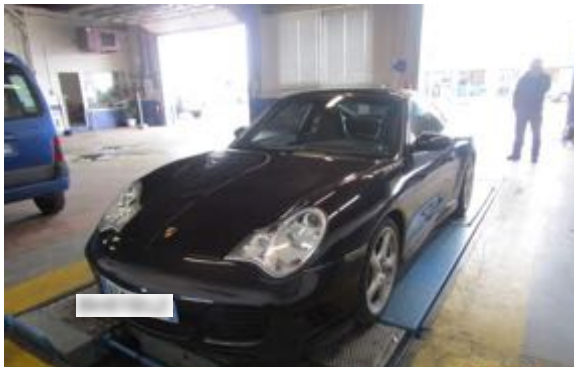
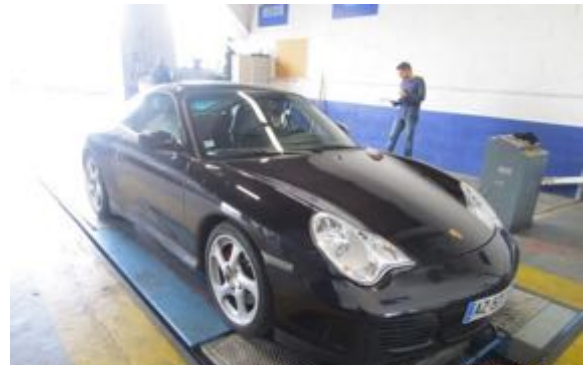
Flanc avant gauche et flanc avant droit

<b>Détection de dommage(s) sur la carrosserie</b>	
<b>Dommage(s) détecté(s)</b>	- Impacts de gravillon sur le capot et pare-choc avant.
