**ESSAI ET EXPERTISE DU VEHICULE SUR UN PONT,
TEST DE CO2 DANS LE CIRCUIT DE REFROIDISSEMENT.**

Nos réf : 160900

MISSION : Essai routier et examen du véhicule sur un pont élévateur pour
identification, contrôle carrosserie, test de CO2 dans le liquide de refroidissement.

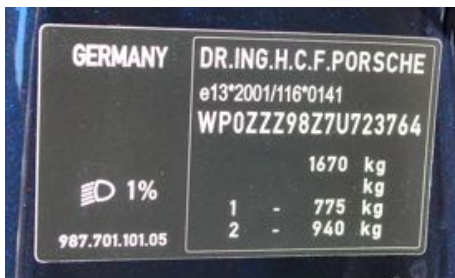
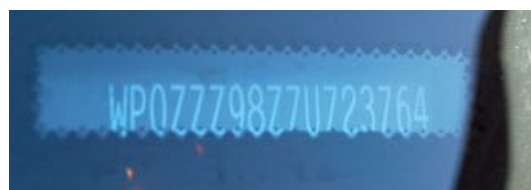
Etiquette constructeur dans la portière, numéro de série frappé sur le châssis et inscrit sous le pare-brise

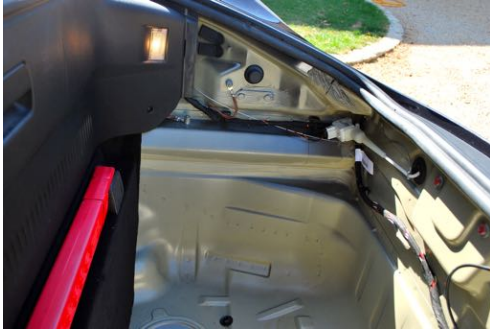
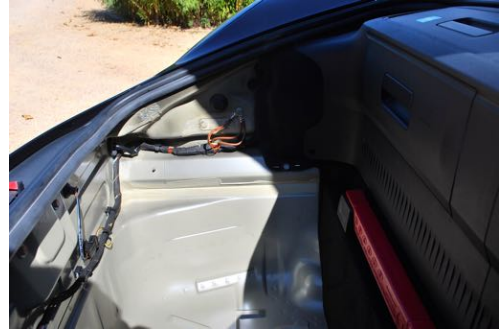
Absence de trace de réparation sur longerons avants gauche et droit

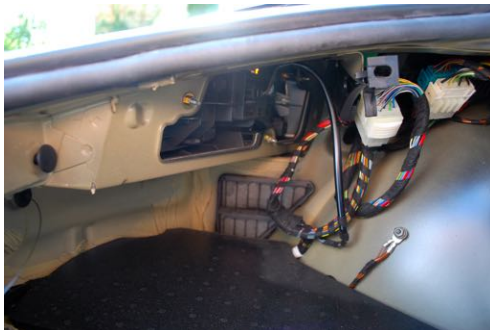
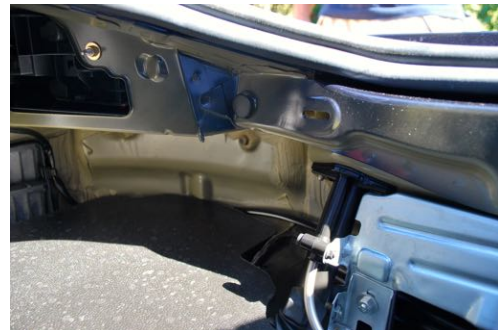
Absence de trace de réparation sur longerons arrières gauche et droit
