**ESSAI ET EXPERTISE DU VEHICULE SUR UN PONT,
TEST DE CO2 DANS LE CIRCUIT DE REFROIDISSEMENT.**

Nos réf : 16090

| Véhicule [REDACTED] | |
|---|---|
| Modèle | 911 type 996 |
| Numéro de série VIN | WPOZZZ99Z3S641437 |

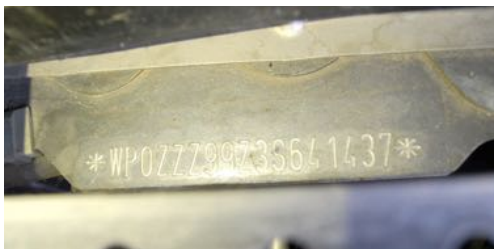
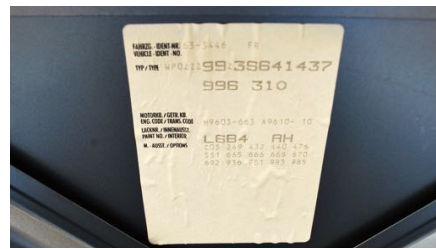
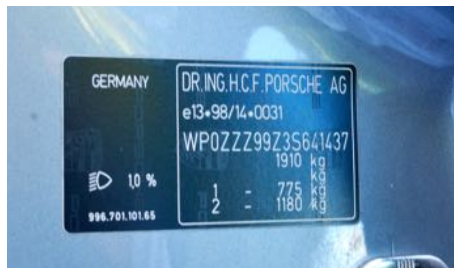
Numéro de série frappé sur le châssis, étiquette constructeur sous le capot moteur et plaque constructeur portière passager.

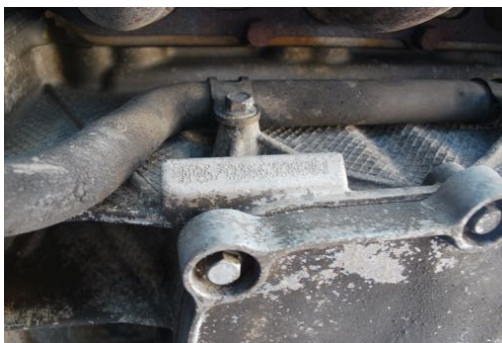
Frappe à froid numéro de moteur

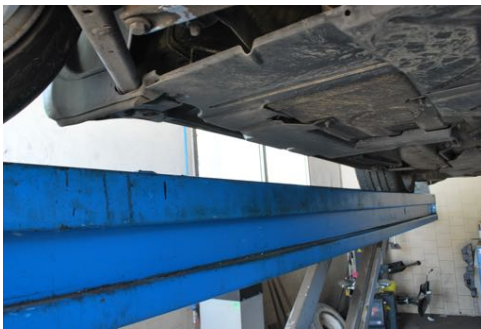
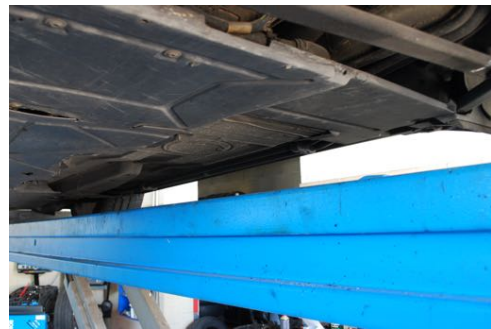
| Etat visuel des soubassements |
|---|
| Bon |

Soubassements gauches et droits

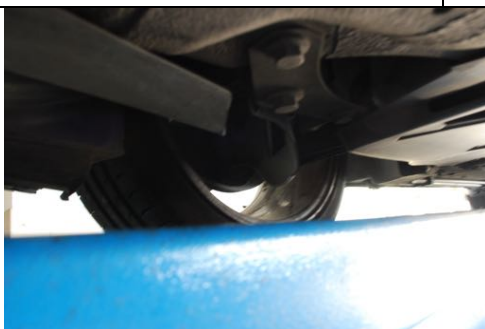
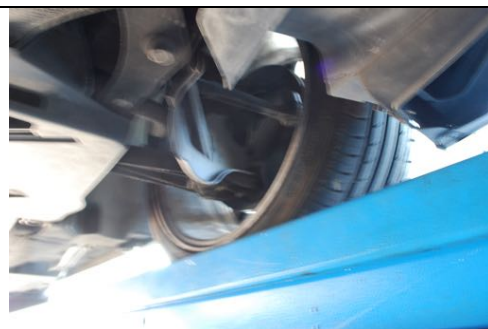
| Demi - trains | |
|---|---|
| Avant gauche | Bon état général |
| Avant droit | Bon état général. |

Demi-trains avant gauche et droit

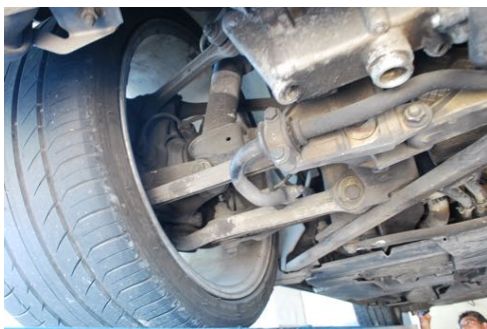
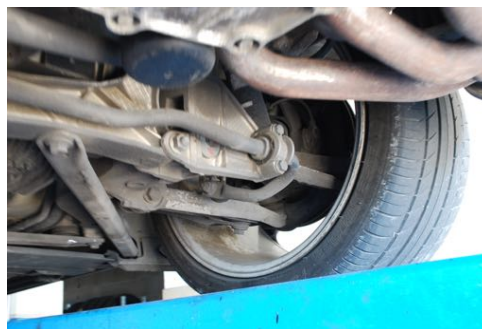
| Demi - trains | |
|---|---|
| Arrière gauche | Bon état général |
| Arrière droit | Bon état général |

Demi-trains arrière gauche et droit

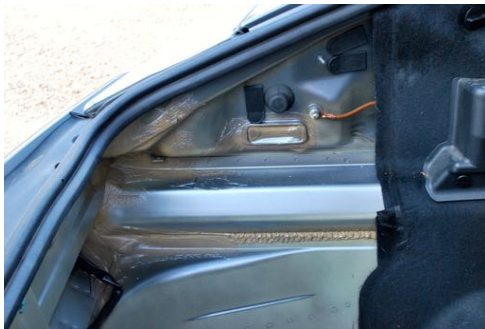
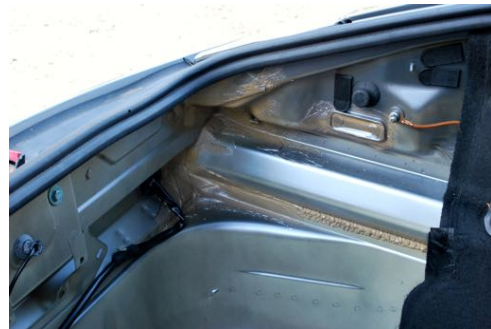
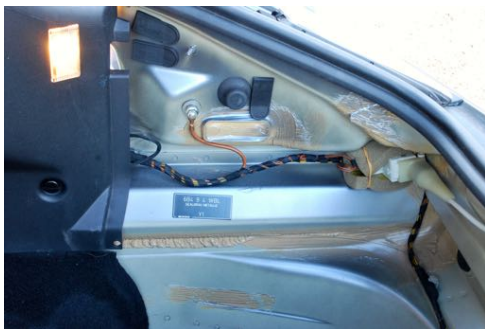
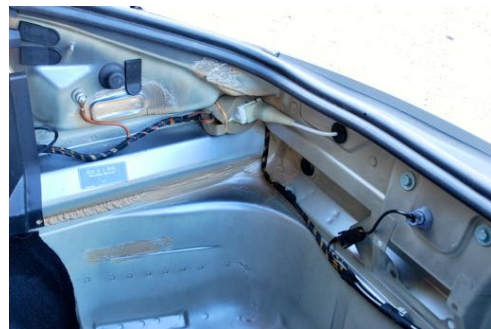
Absence de trace de réparation sur longerons avant gauche et droit

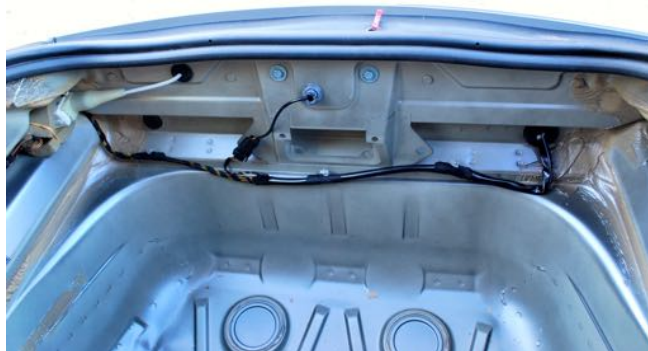
Absence de trace de réparation sur longerons avant gauche et droit

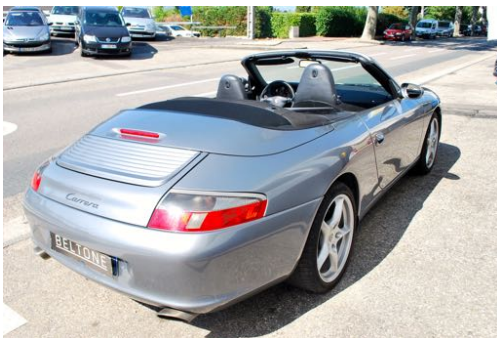
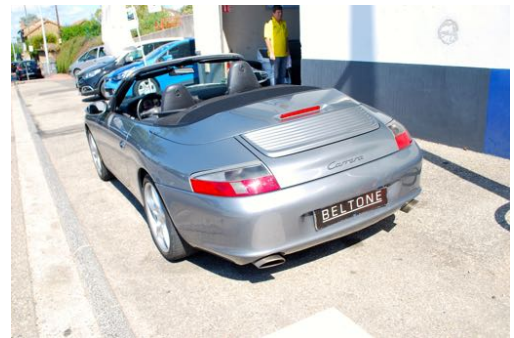
Flanc arrière droit et flanc arrière gauche
