ESSAI ET EXPERTISE DU VEHICULE SUR UN PONT.

Nos réf : 1610006

Véhicule [REDACTED]	
Marque	Porsche
Modèle	911 type 993
Finition	Carrera 4S
Date de mise en circulation	02/02/1996
Numéro de série VIN	WPOZZZ99ZTS312073
Genre	Voiture particulière
Carrosserie	Coupé
Energie	ES - Essence
Puissance Fiscale	21
Puissance réelle	285 cv
Kilométrage (km)	64 084 km (relevé sur le compteur)
	Cohérent
Couleur	Gris
Type de peinture	Métallisée
Première main	Non
Commentaire	Véhicule d'origine Française.

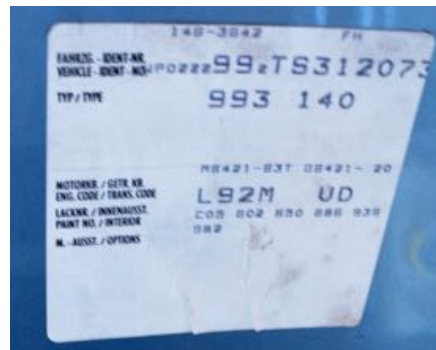
Numéro de série frappé sur le châssis, étiquette constructeur sous le capot moteur

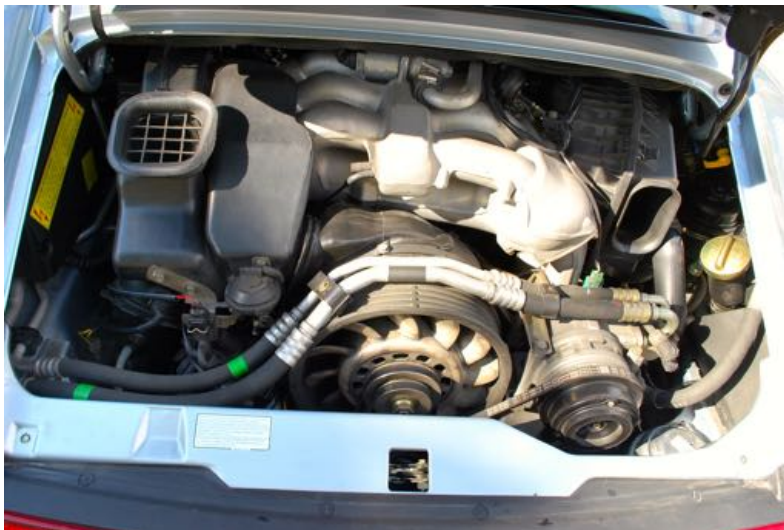
Capot moteur

Compartiment moteur	
Aspect général	Bon

Moteur	
Numéro relevé sur le moteur	63T02912
Moteur d'origine (si numéro moteur identique à la fiche constructeur)	Oui

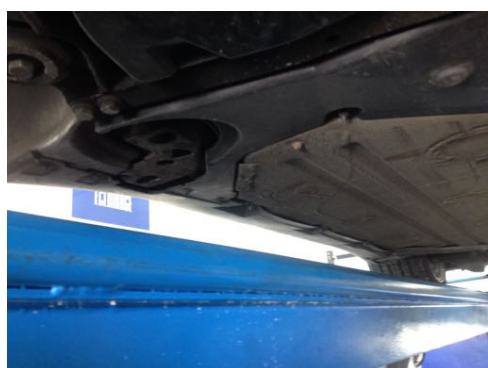
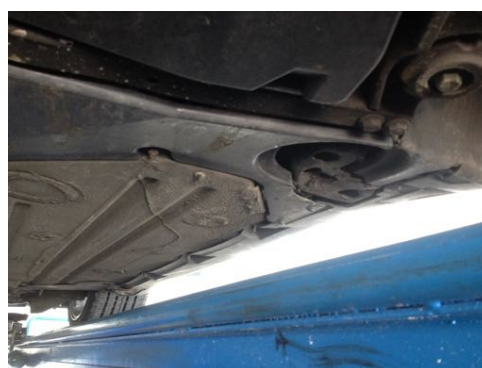
Soubassements gauches et droits

Etat visuel des soubassements
Bon

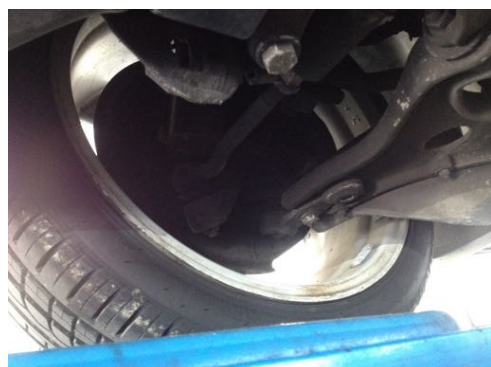
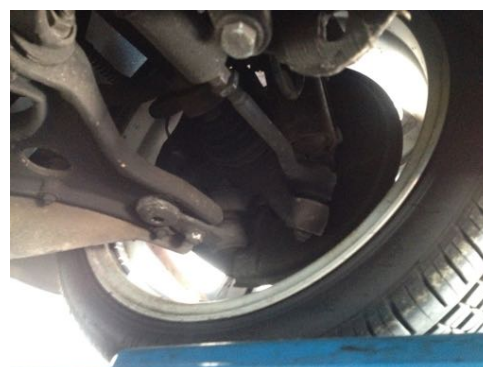
Demi-trains avant gauche et droit

Demi - trains	
Avant gauche	Bon état général
Avant droit	Bon état général.
Arrière gauche	Bon état général
Arrière droit	Bon état général

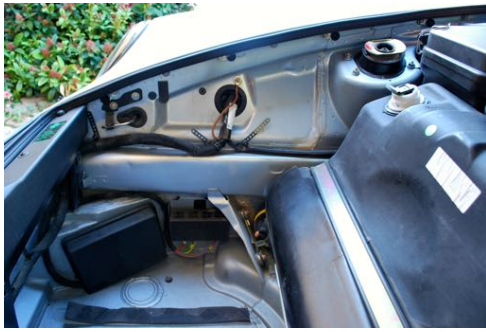
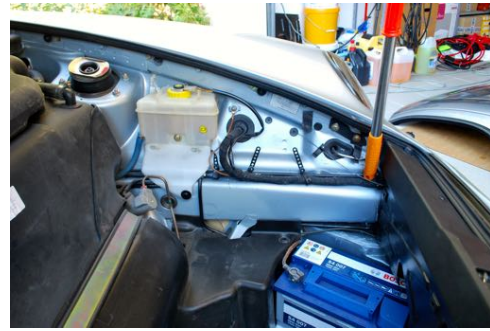
Recherche de présence de dommage(s) et/ou de trace(s) de réparation antérieure de carrosserie	
Différence de teinte	Non
Présence de trace(s) réparation sur les longerons	Oui - traces de réparation sur les longerons avant gauche et droit. La jupe avant et le plancher ont été remplacés lors de la réparation du sinistre de 2015.
Structure du véhicule	Le véhicule a fait l'objet d'une intervention sur marbre lors de la réparation du sinistre de 2015.
Ajustement des éléments	Normal

Trace de réparation sur longerons avant gauche et droit

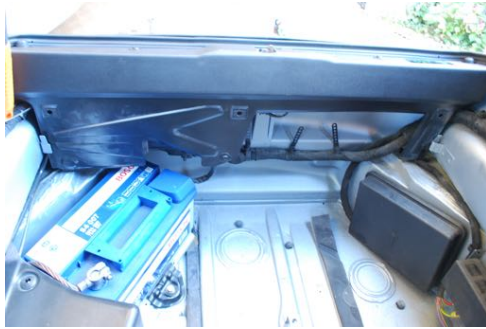
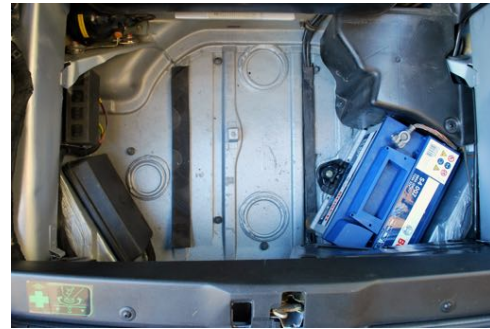
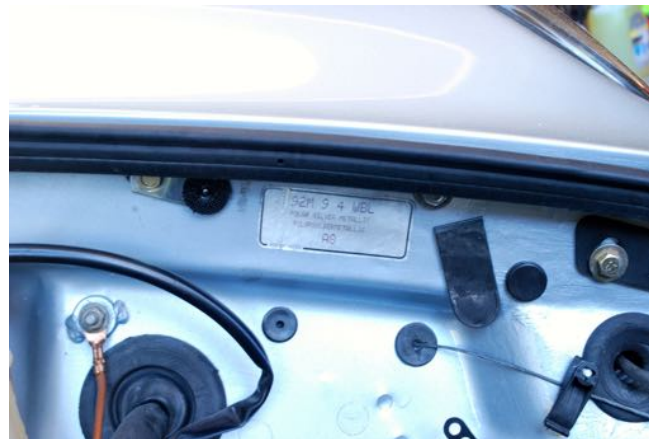
Trace de réparation sur longerons avant gauche et droit

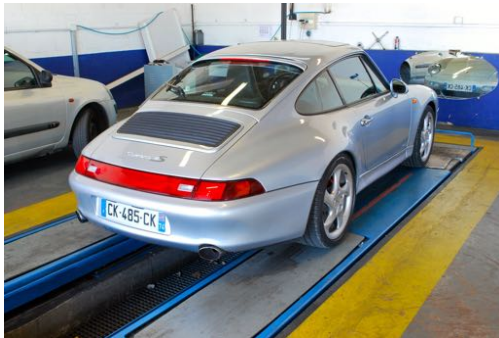
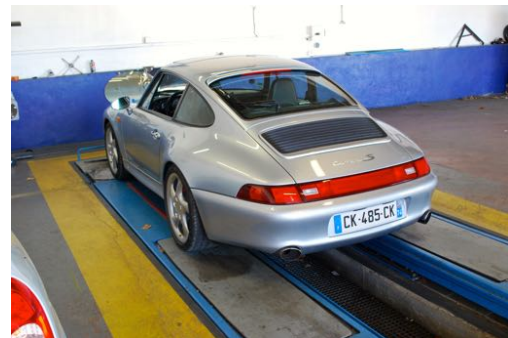
Flanc arrière droit et flanc arrière gauche

Détection de dommage(s) sur la carrosserie	
Dommage(s) détecté(s)	<ul style="list-style-type: none"> - Impact aile arrière droite. - Égratignures sur jantes
