ESSAI ET EXPERTISE DU VEHICULE SUR UN PONT, ANALYSE D'HUILE MOTEUR ET TEST DE CO2 DANS LE CIRCUIT DE REFROIDISSEMENT.

Nos réf : 1703035

Véhicule [REDACTED]	
Marque	Porsche
Modèle	911 type 996
Finition	Carrera 4
Date de mise en circulation	14/10/2002
Numéro de série VIN	WPOZZZ99Z2S606080
Genre	Voiture particulière
Carrosserie	Coupé
Energie	ES - Essence
Puissance Fiscale	23
Puissance réelle	320 cv
Kilométrage (km)	86 593 km (relevé sur le compteur)
	Cohérent : Test Piwis réalisé le 16/01/2017 à 85 853 km. Nombre d'heures totales d'utilisation:1783,4. Plage 1: 13 342 / 1 758,7h. Plage 2: 1 / 902,8h.
Couleur	Gris Arctique
Type de peinture	Métallisée
Première main	Non
Commentaire	Véhicule origine France.

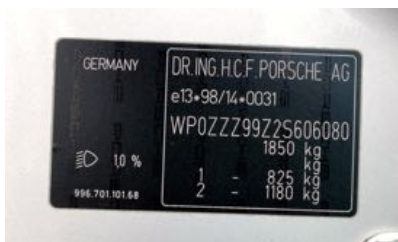
Numéro de série frappé sur le châssis, numéro de châssis inscrit sur la baie de pare-brise, plaque constructeur portière passager et étiquette

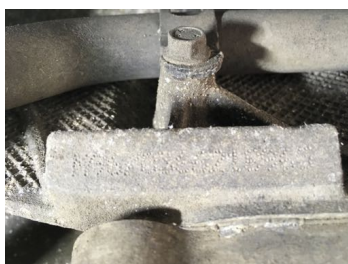
Moteur	
Numéro relevé sur le moteur	66218965
Moteur d'origine (si numéro moteur identique à la fiche constructeur)	Oui

Frappe à froid numéro de moteur

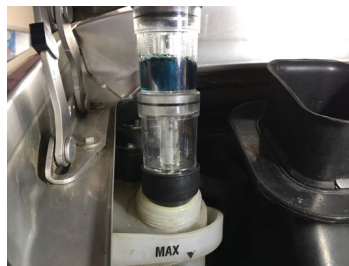
Fluides	
Niveau huile moteur	Normal
Présence de fuite externe	Non
Niveau liquide de frein	Normal
Présence de fuite externe	Non
Présence d'eau (Testeur)	Non
Niveau direction assistée	Normal
Présence de fuite externe	Non
Niveau liquide de refroidissement	Normal
Présence de fuite externe	Non
Présence de CO2 dans le liquide de refroidissement	Non

Test de CO2 dans le liquide de refroidissement

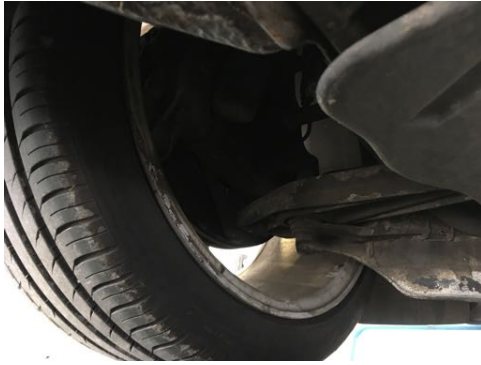
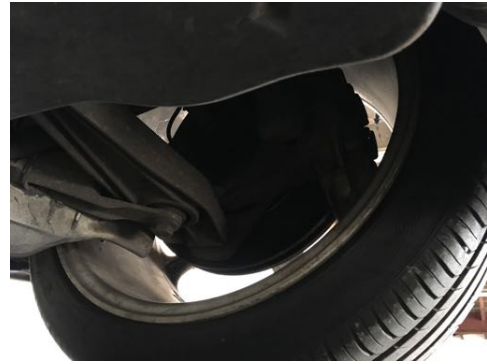
Demi - trains	
Avant gauche	Bon état général
Avant droit	Bon état général.
Arrière gauche	Bon état général
Arrière droit	Bon état général

Demi-trains avant gauche et droit

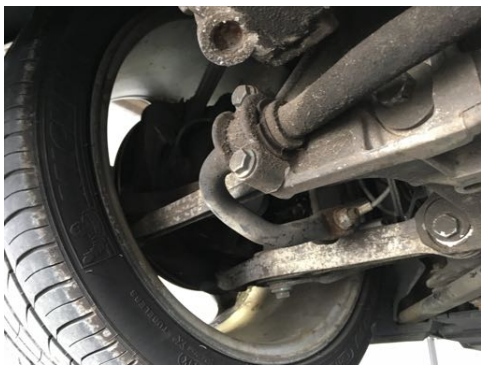
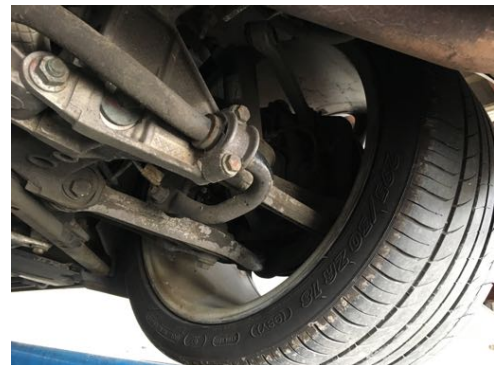
Demi-trains arrière gauche et droit

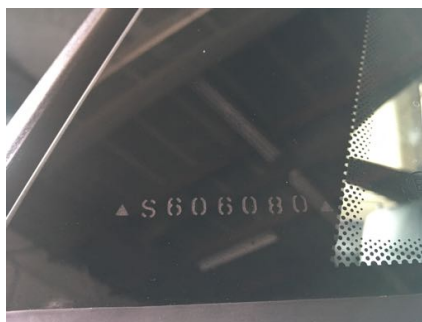
Gravage des vitres

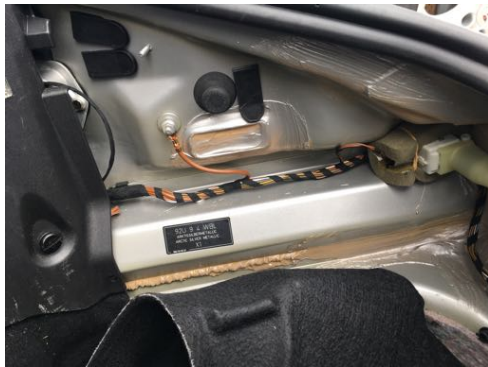
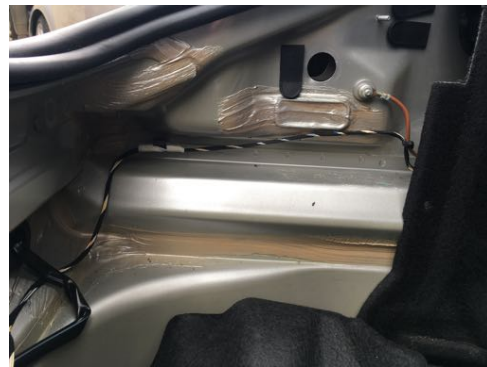
Recherche de présence de dommage(s) et/ où de trace(s) de réparation antérieure de carrosserie	
Présence de trace(s) réparation sur les longerons	Non
Ajustement des éléments	Normal

Absence de trace de réparation sur longerons avant gauche et droit

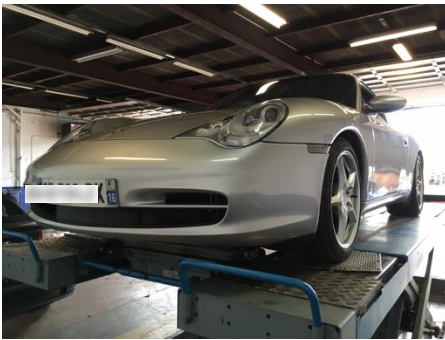
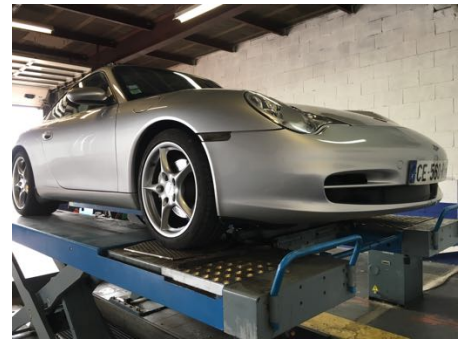
Flanc avant gauche et flanc avant droit

Détection de dommage(s) sur la carrosserie	
Dommage(s) détecté(s)	<ul style="list-style-type: none"> - Petites griffures pare-chocs arrière (en bas à droite). - Petit accroc aile avant gauche (à côté du rappel de clignotant).
