ESSAI ET EXPERTISE DU VEHICULE SUR UN PONT ET TEST DE CO2 DANS LE CIRCUIT DE REFROIDISSEMENT.

Nos réf : 1704038

MISSION : Essai routier et examen du véhicule sur un pont élévateur pour identification, contrôle carrosserie et test de CO2 dans le liquide de refroidissement.

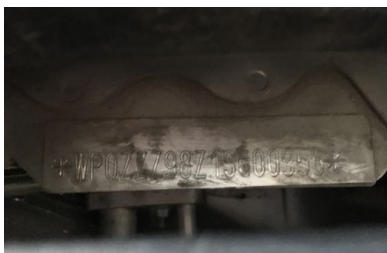
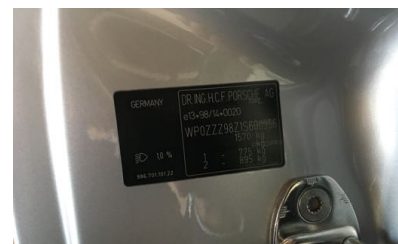
Numéro de série frappé sur le châssis, gravé sur le pare-brise et plaque constructeur portière passager.

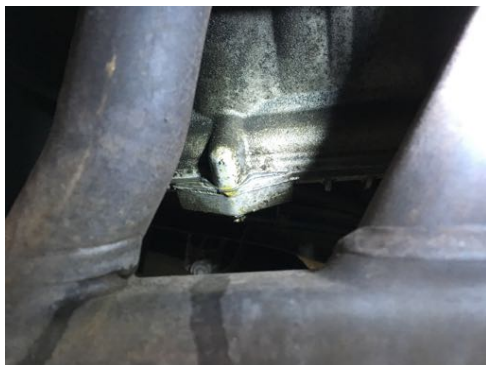
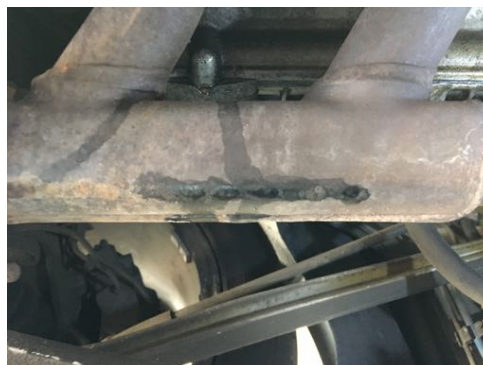
Fluides	
Niveau huile moteur	Normal
Présence de fuite externe	Oui Suintement cache culbuteur et moteur
Niveau liquide de frein	Normal
Présence de fuite externe	Non
Présence d'eau (Testeur)	Non
Niveau direction assistée	Normal
Présence de fuite externe	Non
Niveau liquide de refroidissement	Normal
Présence de fuite externe	Non
Présence de CO2 dans le liquide de refroidissement	Non

Suintement d'huile moteur

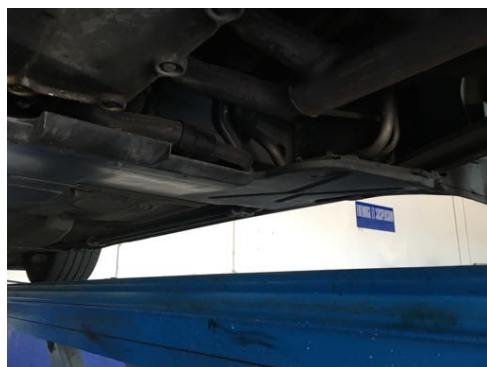
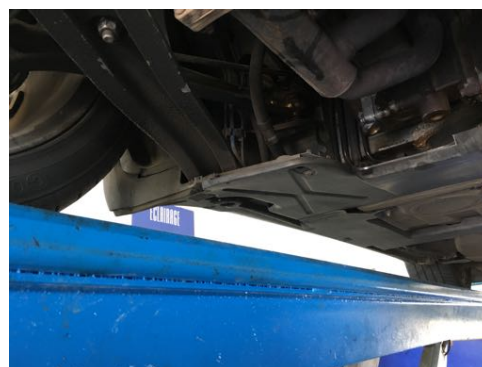
Etat visuel des soubassements	
Bon

Soubassements gauches et droits

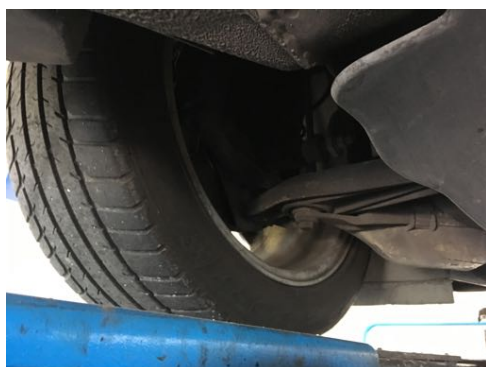
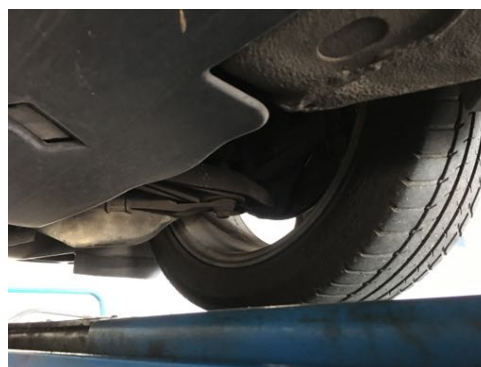
Demi - trains	
Avant gauche	Bon état général
Avant droit	Bon état général.
Arrière gauche	Bon état général
Arrière droit	Bon état général

Demi-trains avant gauche et droit

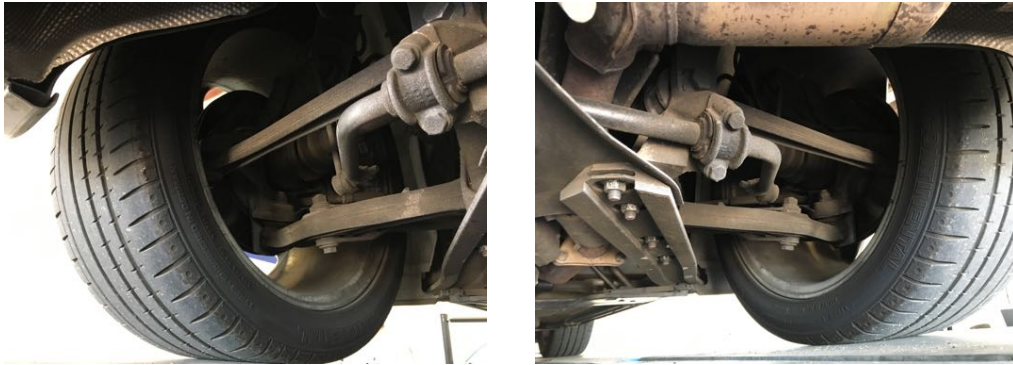
Demi-trains arrière gauche et droit

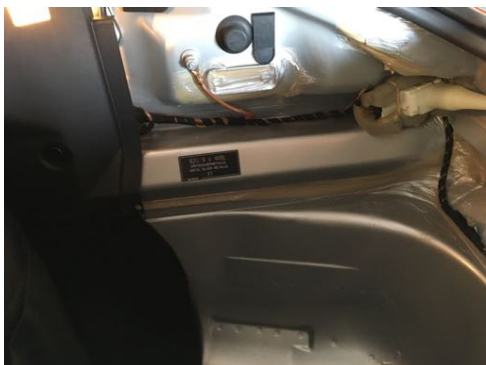
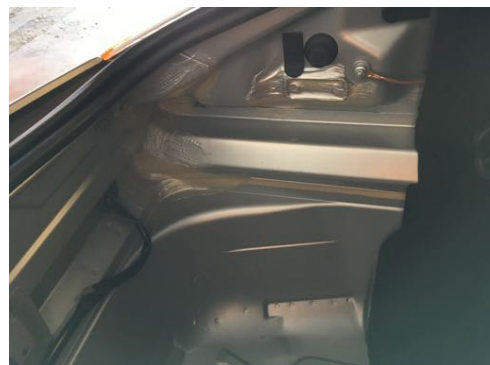
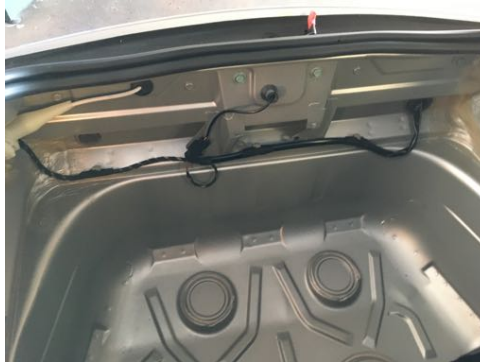
Recherche de présence de dommage(s) et/ où de trace(s) de réparation antérieure de carrosserie	
Différence de teinte	Non
Présence de trace(s) réparation sur les longerons	Non
Ajustement des éléments	Normal

Absence de trace de réparation sur longerons avant gauche et droit

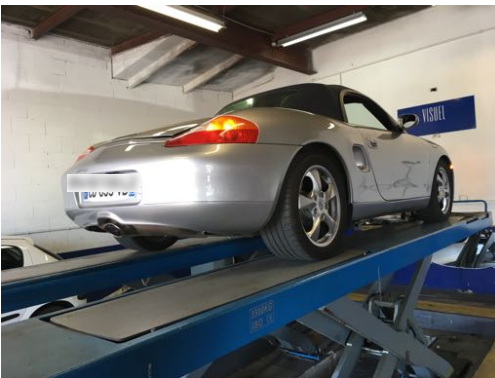
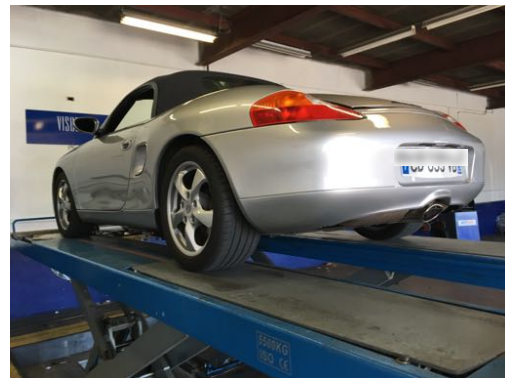
Flanc arrière droit et flanc arrière gauche

Détection de dommage(s) sur la carrosserie	
Dommage(s) détecté(s)	- Petite impact et griffure aile arrière droite.
