ESSAI ET EXPERTISE DU VEHICULE SUR UN PONT ET TEST DE CO2 DANS LE CIRCUIT DE REFROIDISSEMENT.

| Véhicule [REDACTED] | |
|---|--|
| Modèle | 911 type 997 |
| Finition | Carrera S |

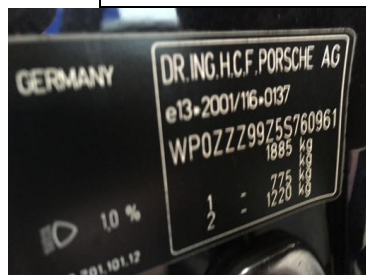
Numéro de série gravé sur le pare-brise, frappé sur le châssis et plaque constructeur portière passager.

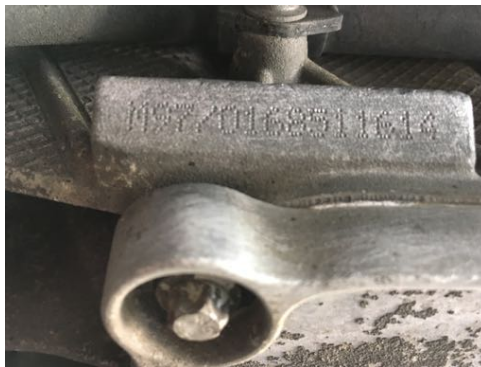
Frappe à froid numéro de moteur

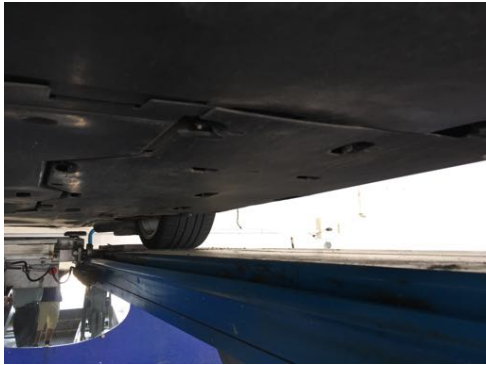
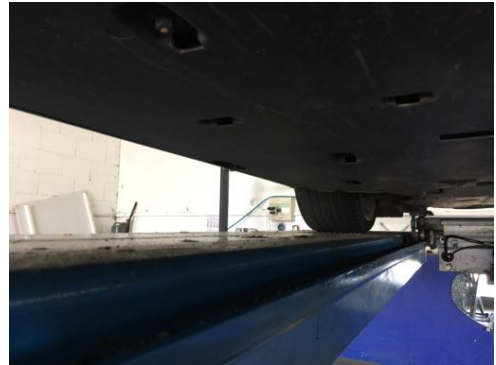
| Etat visuel des soubassements | |
|---|--|
| Bon | |

Soubassements gauches et droits

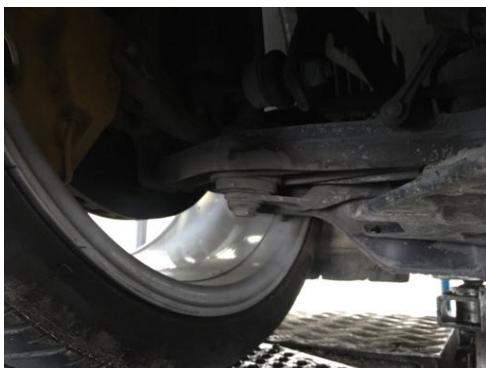
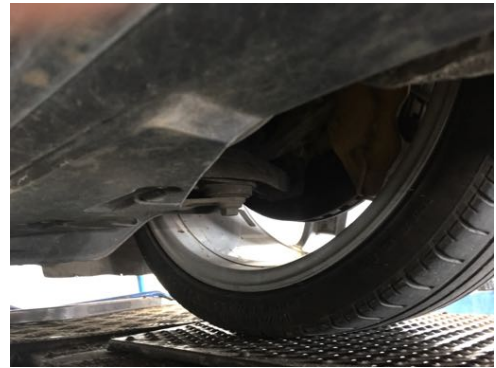
| Demi - trains | |
|---|---|
| Avant gauche | Bon état général |
| Avant droit | Bon état général. |

Demi-trains avant gauche et droit

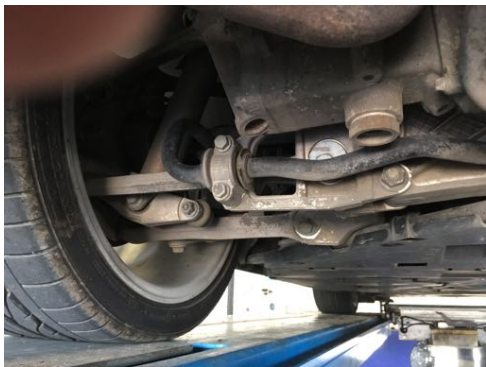
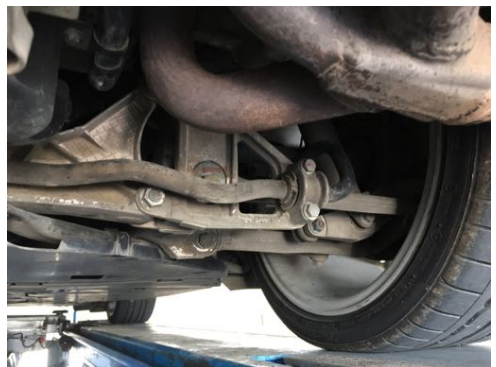
| Demi - trains | |
|---|---|
| Arrière gauche | Bon état général |
| Arrière droit | Bon état général |

Demi-trains arrière gauche et droit

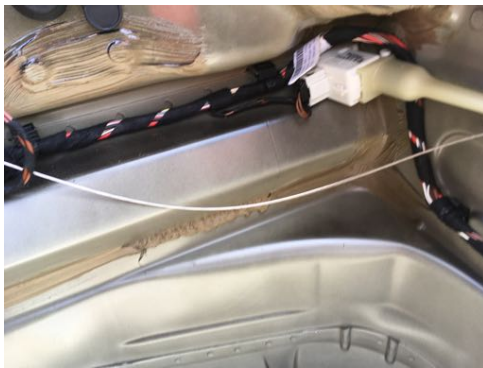
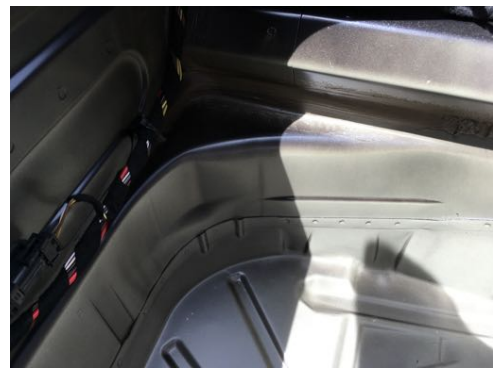
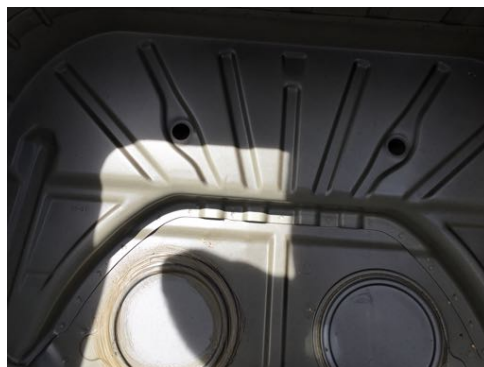
Absence de trace de réparation sur longerons avant gauche et droit

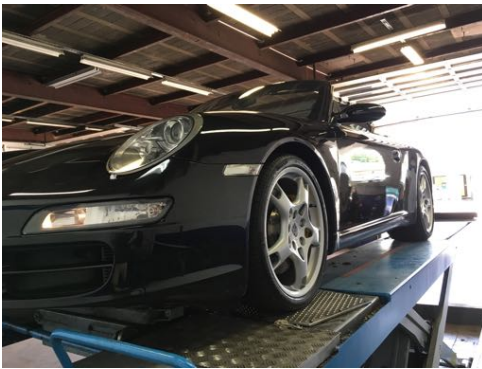
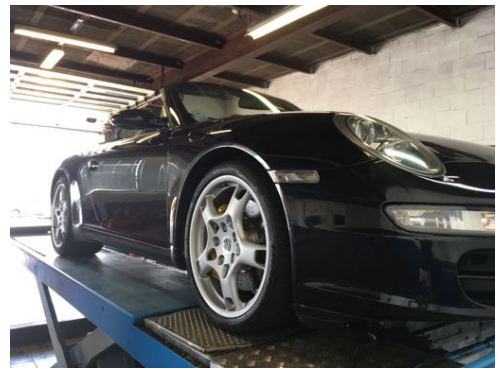
Flanc avant gauche et flanc avant droit

| Détection de dommage(s) sur la carrosserie | |
|---|--|
| Dommage(s) détecté(s) | <ul style="list-style-type: none"> - Impacts de gravillon face avant - Frottement bouclier avant partie inférieure - Petits impacts aile avant droite |
