## ESSAI ET EXPERTISE DU VEHICULE SUR UN PONT ET ANALYSE D'HUILE MOTEUR

Nos réf : 1611067

Véhicule <span style="background-color: black; color: black;">XXXXXXXXXX</span>	
<b>Marque</b>	Porsche
<b>Modèle</b>	911 type 993
<b>Finition</b>	Carrera 3.6
<b>Date de mise en circulation</b>	18/04/1994
<b>Numéro de série VIN</b>	WPOZZZ99ZRS314669
<b>Genre</b>	Voiture particulière
<b>Carrosserie</b>	Coupé
<b>Energie</b>	ES - Essence
<b>Puissance Fiscale</b>	23
<b>Puissance réelle</b>	272 cv
<b>Kilométrage (km)</b>	113 068 km (relevé sur le compteur)
	Cohérent
<b>Couleur</b>	Iris Blue
<b>Type de peinture</b>	Métallisée
<b>Première main</b>	Non
<b>Commentaire</b>	Certificat d'immatriculation français

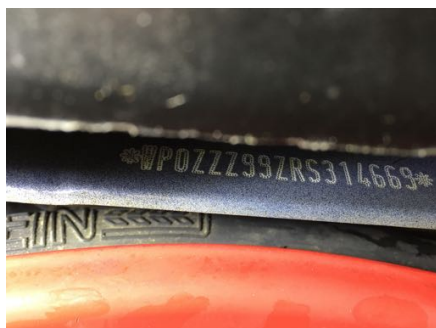
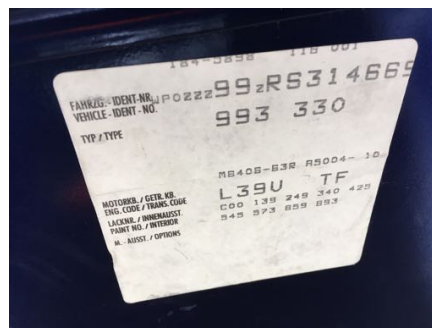
Numéro de série frappé sur le châssis, étiquette constructeur sous le capot moteur

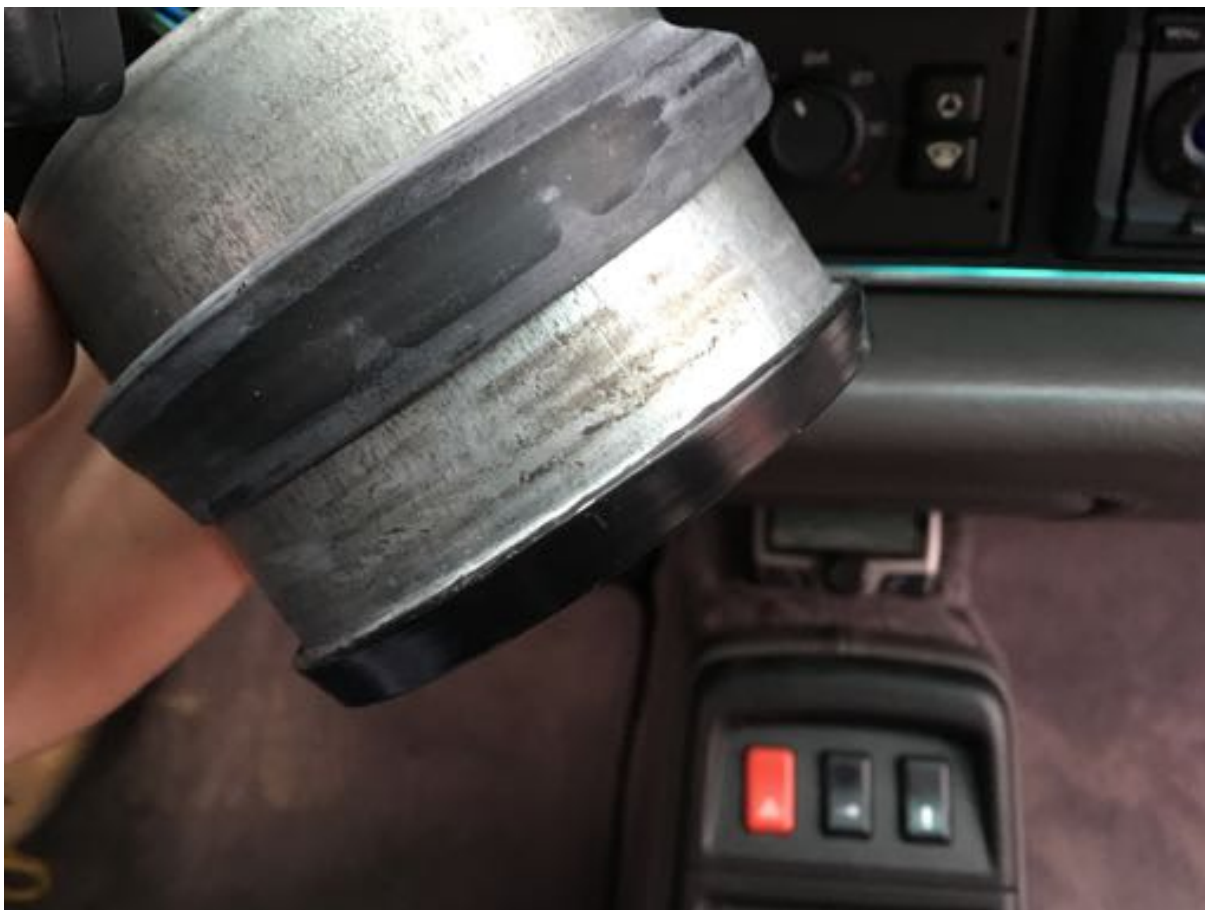
**Compteur kilométrique ne présentant pas de trace de démontage / d'ouverture.**

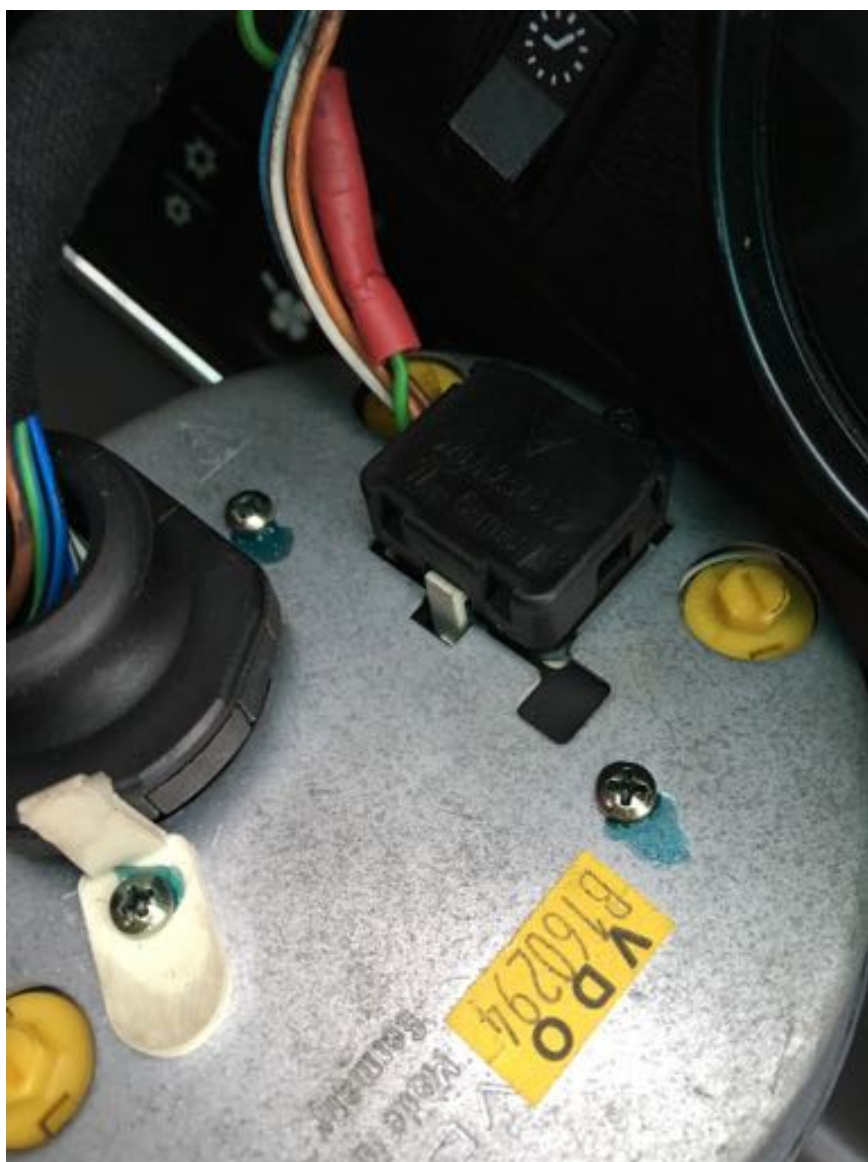
**Etiquette, avec la date de fabrication du compteur, présente.**

**Scellés présents sur Les vis d'ouverture du compteur.**

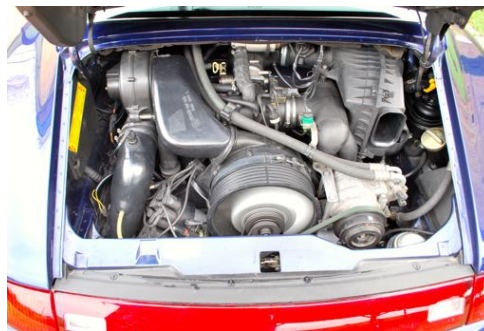
**Capot moteur**

<b>Compartiment moteur</b>	
<b>Aspect général</b>	Bon

<b>Fluides</b>	
<b>Niveau huile moteur</b>	Normal
<b>Présence de fuite externe</b>	Non
<b>Niveau liquide de frein</b>	Normal
<b>Présence de fuite externe</b>	Non
<b>Présence d'eau (Testeur)</b>	Non
<b>Niveau direction assistée</b>	Normal
<b>Présence de fuite externe</b>	Non

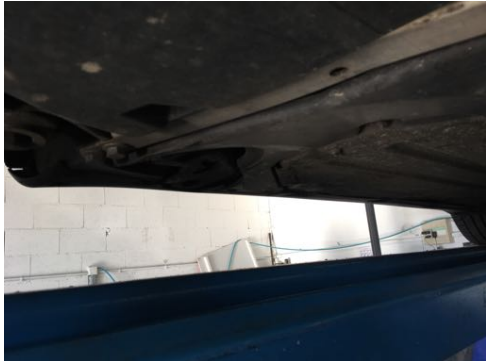
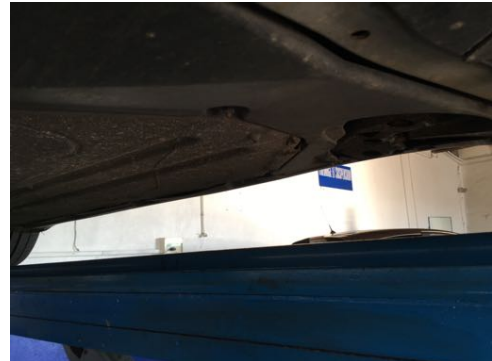
**Soubassements gauches et droits**

<b>Etat visuel des soubassements</b>
Bon

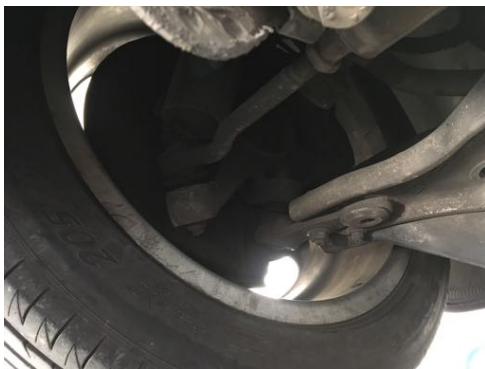
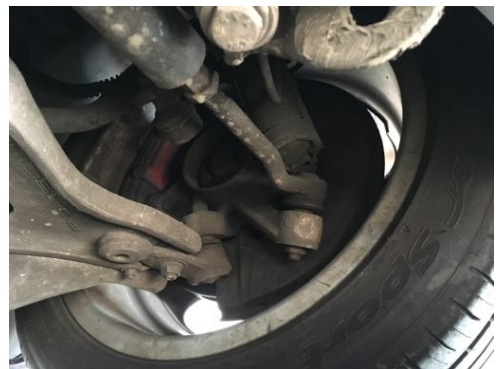
**Demi-trains avant gauche et droit**

<b>Demi - trains</b>	
<b>Avant gauche</b>	Bon état général
<b>Avant droit</b>	Bon état général.
<b>Arrière gauche</b>	Bon état général
<b>Arrière droit</b>	Bon état général

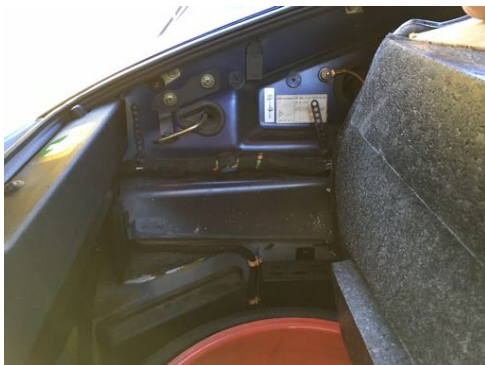
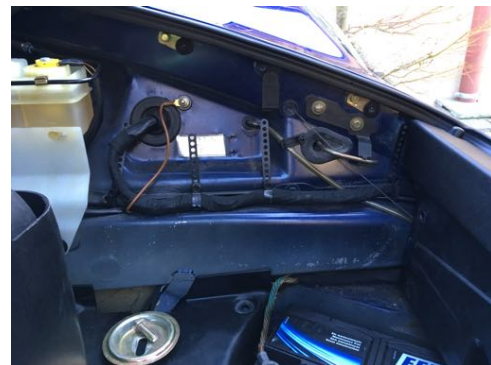
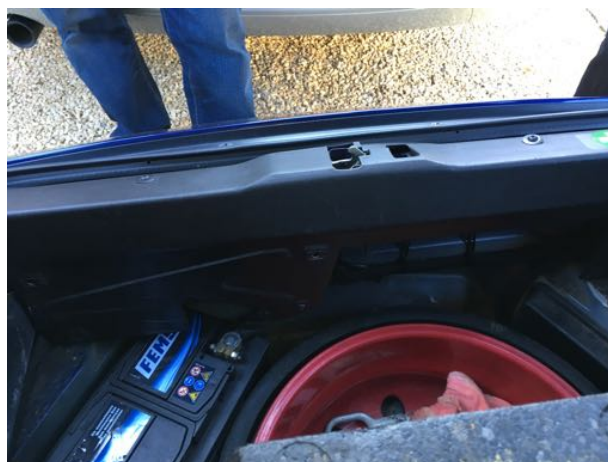
Recherche de présence de dommage(s) et/ou de trace(s) de réparation antérieure de carrosserie	
Différence de teinte	Non
Présence de trace(s) réparation sur les longerons	Non
Ajustement des éléments	Normal

Absence de trace de réparation sur longerons avant gauche et droit
