ESSAI ET EXPERTISE DU VEHICULE SUR UN PONT

Nos réf : 1703022

Véhicule [REDACTED]	
Marque	Porsche
Modèle	911 type 993
Finition	Carrera 4
Date de mise en circulation	14/12/1995
Numéro de série VIN	WPOZZZ99ZTS310666
Genre	Voiture particulière
Carrosserie	Coupé
Energie	ES - Essence
Puissance Fiscale	21
Puissance réelle	285 cv
Kilométrage (km)	124 396 km (relevé sur le compteur)
	Cohérent :
Couleur	Bleu Nuit
Type de peinture	Métallisé
Première main	Non
Commentaire	- Plaque constructeur illisible

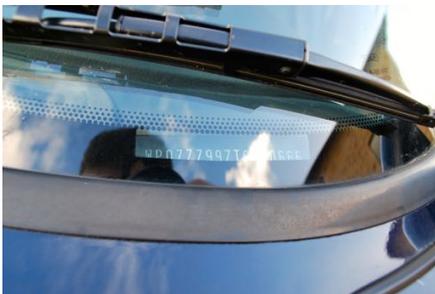
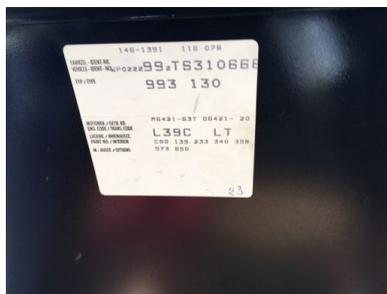
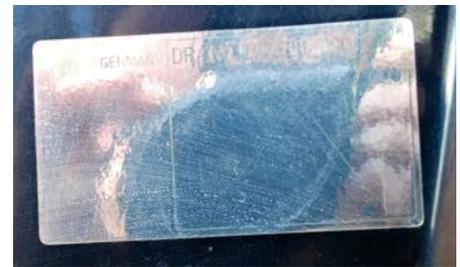
Numéro de châssis inscrit sur la baie de pare-brise, plaque constructeur et étiquette capot avant.

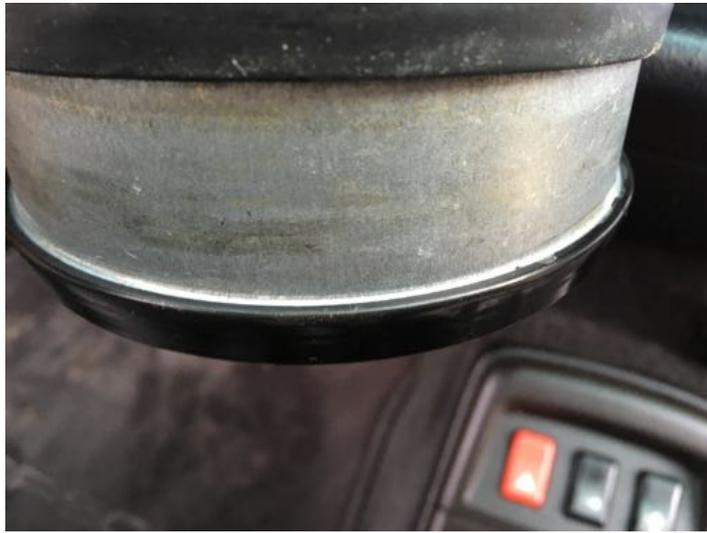
Compteur kilométrique ne présentant pas de trace de démontage / d'ouverture

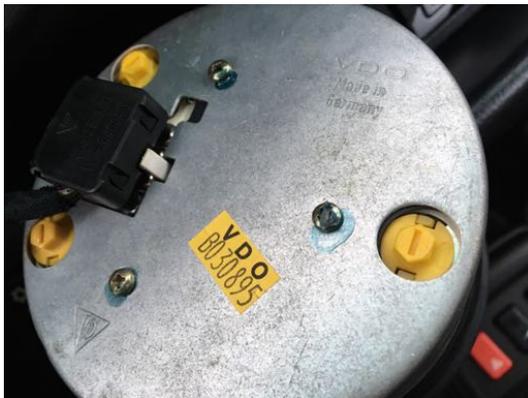
**Etiquette avec la date de fabrication du compteur kilométrique présente
Scellés présents sur les vis d'ouverture du compteur**

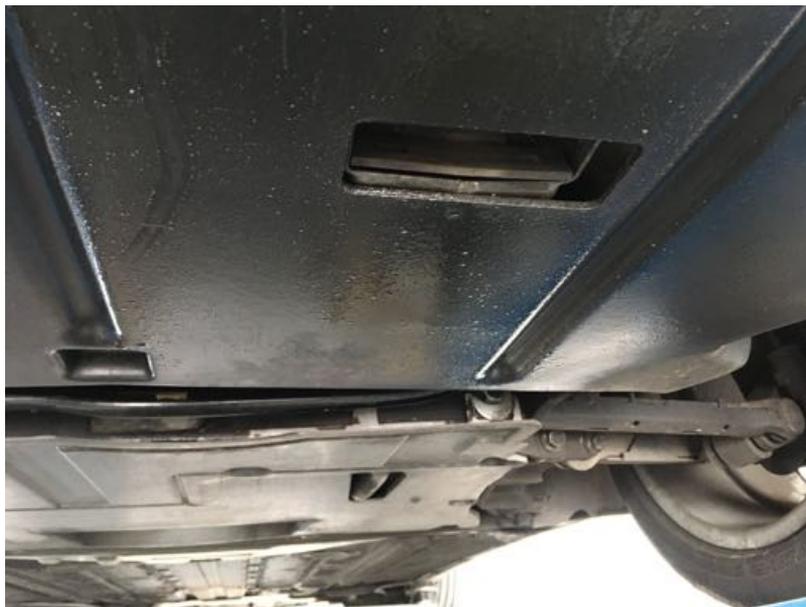
Fluides	
Niveau huile moteur	Normal
Présence de fuite externe	Oui, suintements importants.
Niveau liquide de frein	Normal
Présence de fuite externe	Non
Présence d'eau (Testeur)	Non
Niveau direction assistée	Normal
Présence de fuite externe	Non

Présence de suintements d'huile

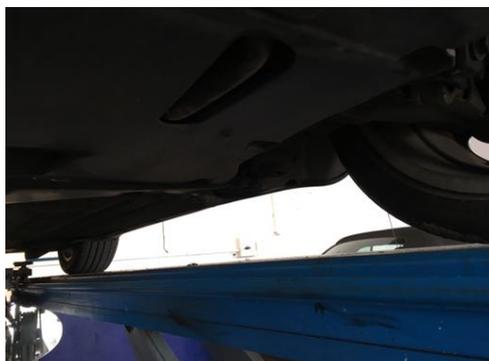
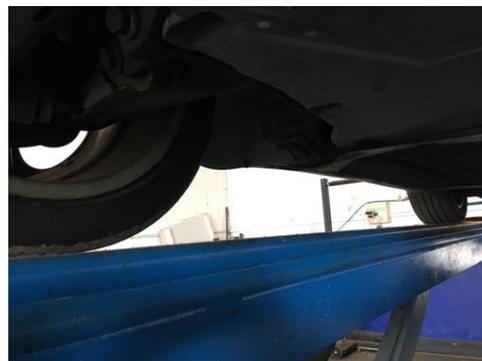
Etat visuel des soubassements	
Bon

Soubassements gauches et droits

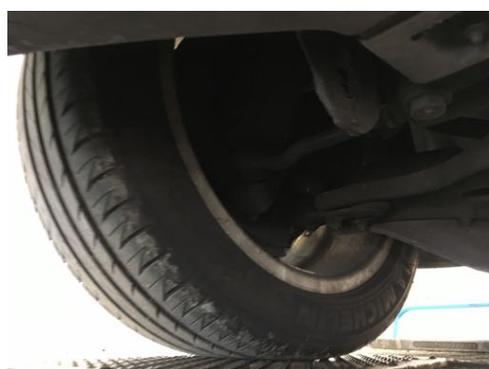
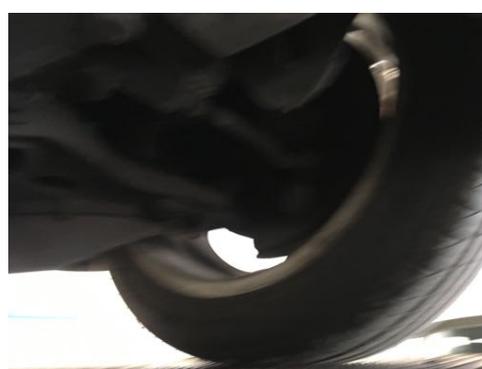
Demi - trains	
Avant gauche	Bon état général
Avant droit	Bon état général.
Arrière gauche	Bon état général
Arrière droit	Bon état général

Demi-trains avant gauche et droit

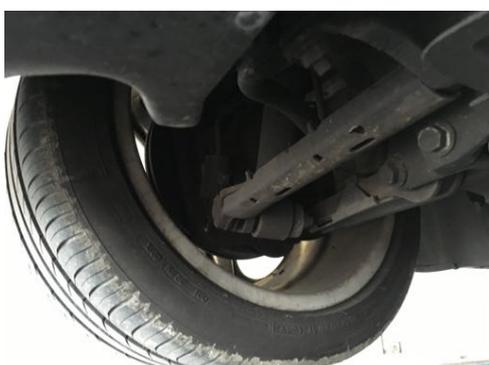
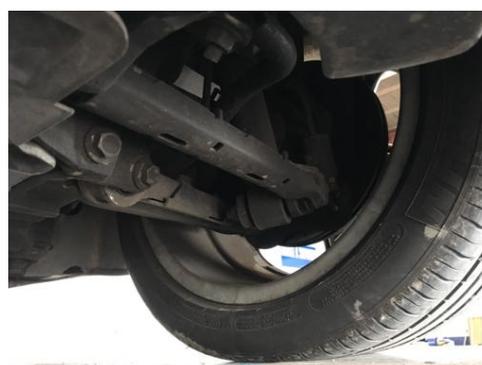
Demi-trains arrière gauche et droit

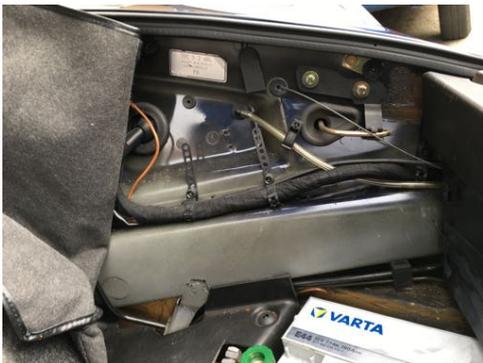
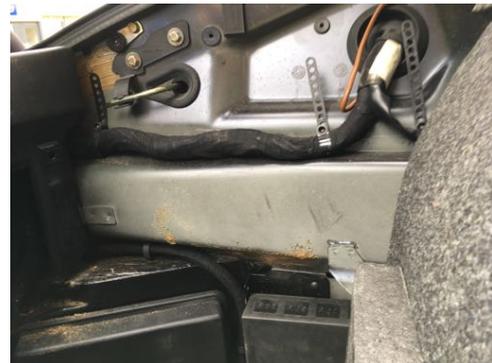
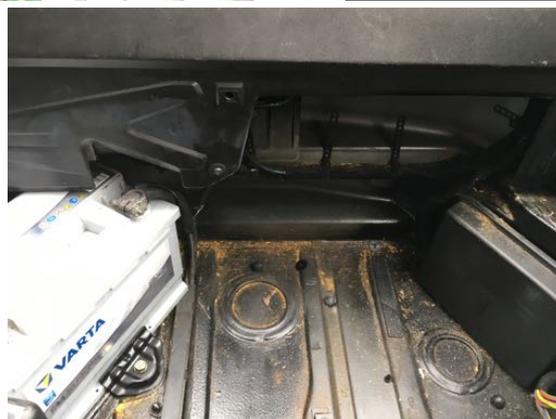
Absence de trace de réparation sur longerons avant gauche et droit

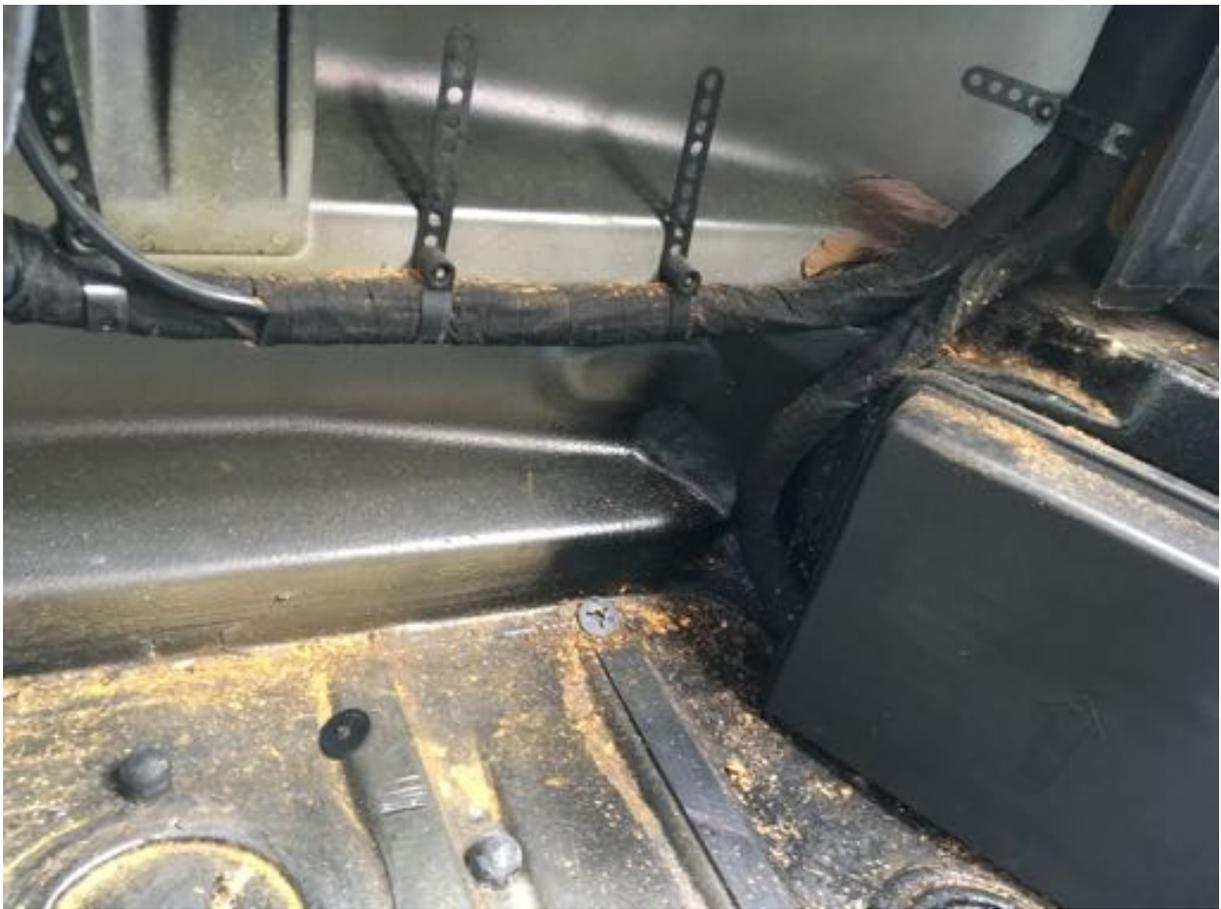
Trace de Blackson sur le plancher avant

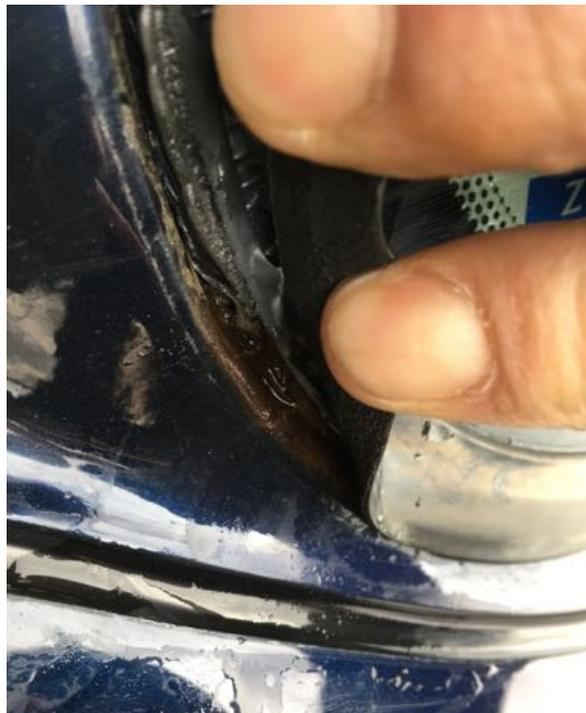
Corrosion	
Présence	Oui Corrosion sur cadre de pare-brise avant

Corrosion sur cadre de pare-brise avant

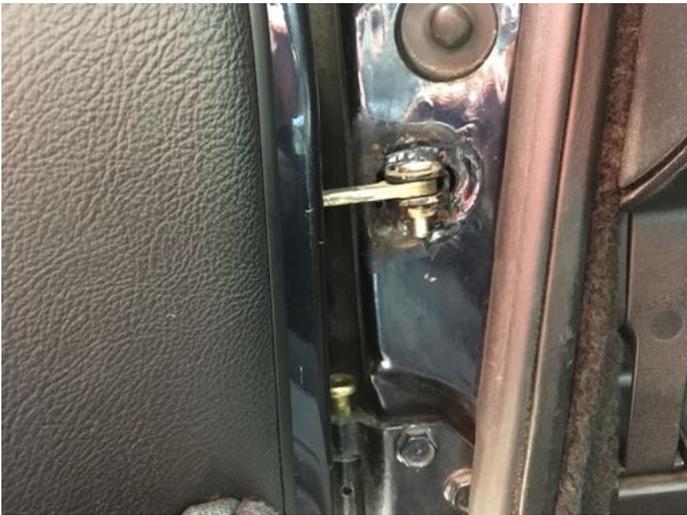
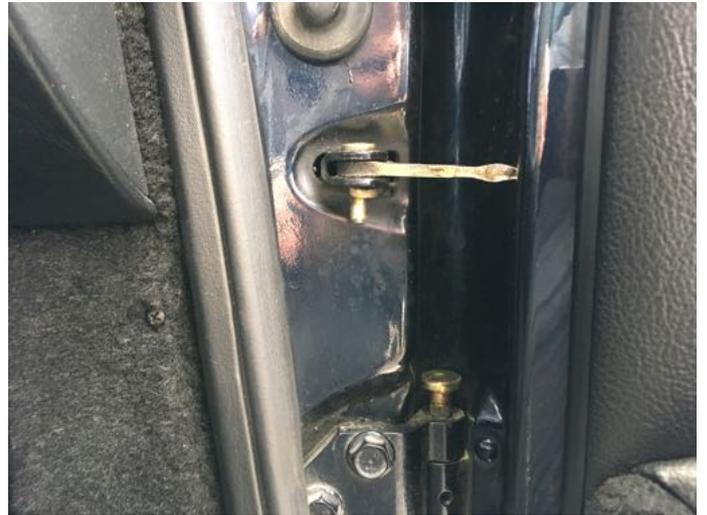
Domage(s) détecté(s)	<ul style="list-style-type: none">- Traces de réparations et malfaçons de préparation carrosserie sur l'ensemble du véhicule.- Traces de vernis sur protection plastique de feuillure de porte droite.- Défauts d'aspect de peinture sur l'ensemble du véhicule.- Présence de micro rayures sur l'ensemble du véhicule.- Défaut de vernis sur le pavillon.- Soudure sur support de tirant de porte gauche.
---------------------------------	---

Tirants des portes gauche et droite

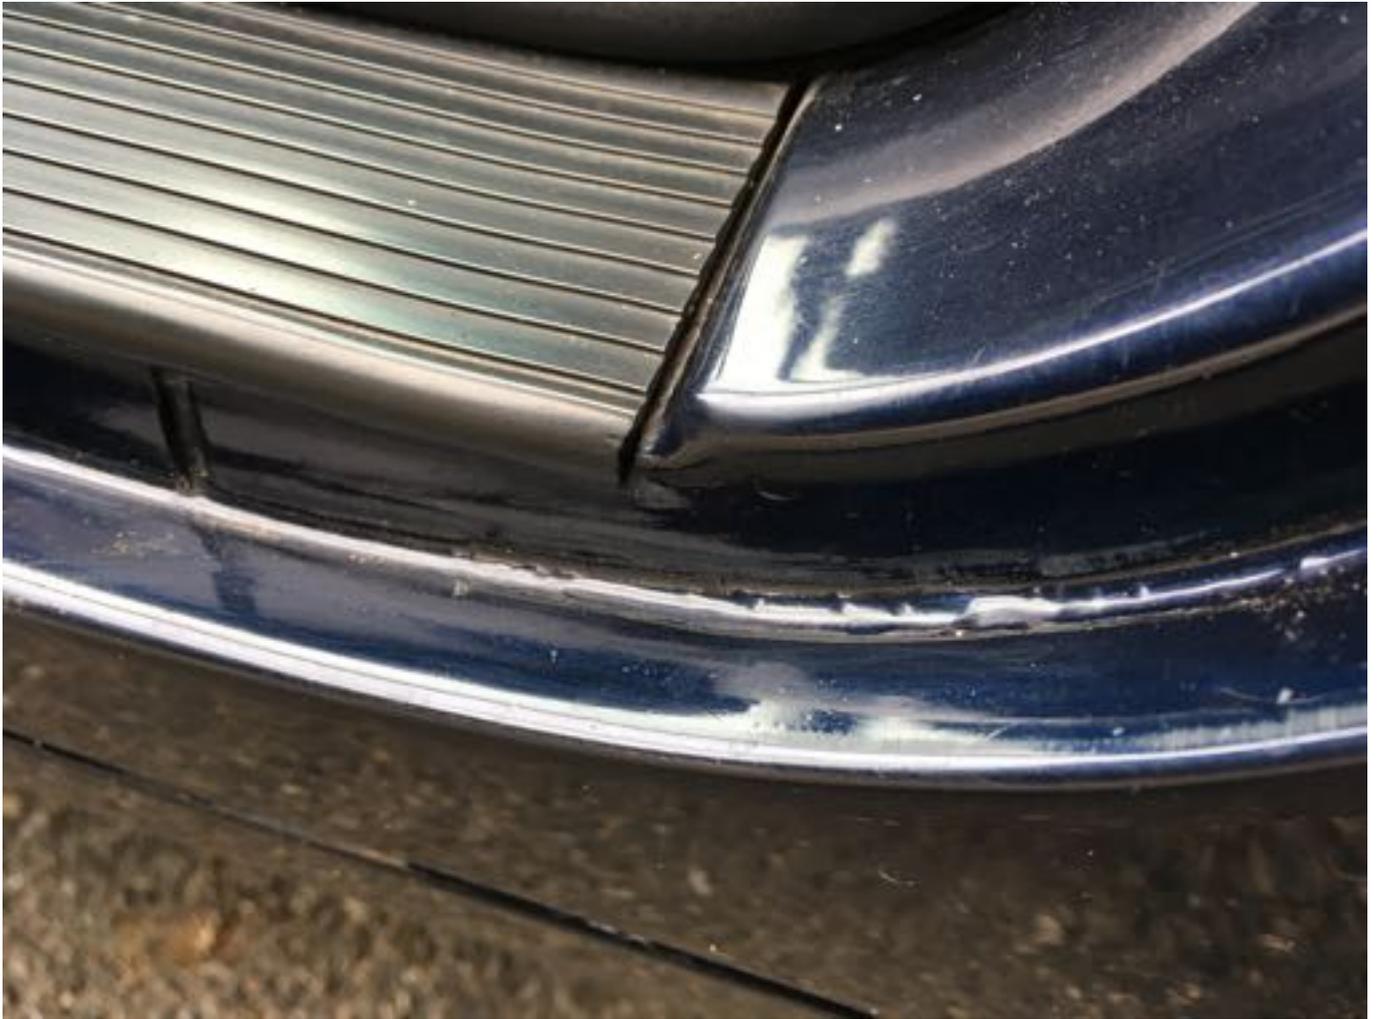
Coulures de peinture encadrement de porte gauche

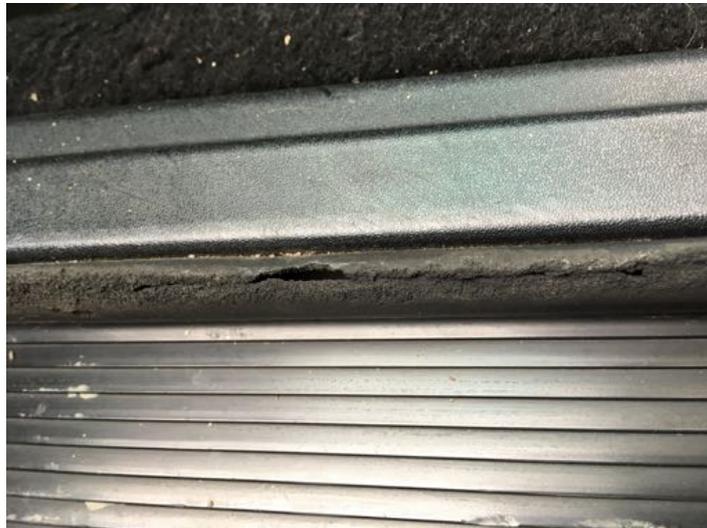
Garniture	
Etat	Mauvais <ul style="list-style-type: none">- Garniture de porte gauche détériorée.- Joint d'entrée de porte gauche détérioré

Joint d'entrée de porte gauche détérioré
