ESSAI ET EXPERTISE DU VEHICULE SUR UN PONT ET TEST DE CO2 DANS LE CIRCUIT DE REFROIDISSEMENT.

Nos réf : 1704045

Véhicule) [REDACTED]	
Marque	Porsche
Modèle	911 type 997
Finition	Carrera S
Date de mise en circulation	29/06/2005
Numéro de série VIN	WPOZZZ99Z5S737885
Genre	Voiture particulière
Carrosserie	Coupé
Energie	ES - Essence
Puissance Fiscale	26
Puissance réelle	355 cv
Kilométrage (km)	62 484 km (relevé sur le compteur) Cohérent : Test Piwis réalisé le 12/04/2017 à 62 356 km. Nombre d'heures totales d'utilisation:1356.8 H. Plage 1: 6376 / 1 225.5 H. Plage 2: 1008 / 1224.6 H. Plage 3: 119 / 1224.6 H.. Plage 4: 5 / 1144.3 H. Plage 5: Aucune Plage 6: Aucune
Couleur	Noir Basalte
Type de peinture	Métallisée
Première main	Non
Commentaire	Certificat d'Immatriculation Français.

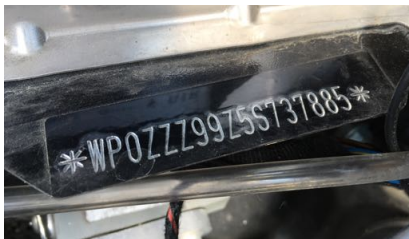
Numéro de série frappé sur le châssis et plaque constructeur portière passager.

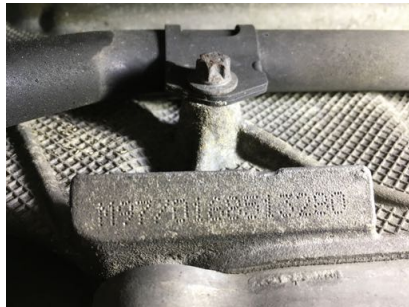
Moteur	
Numéro relevé sur le moteur	68513280
Moteur d'origine (si numéro moteur identique à la fiche constructeur)	Oui

Frappe à froid numéro de moteur

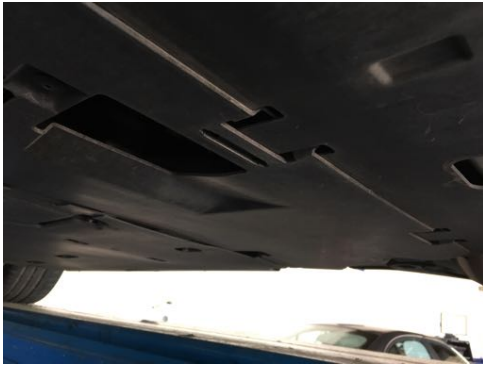
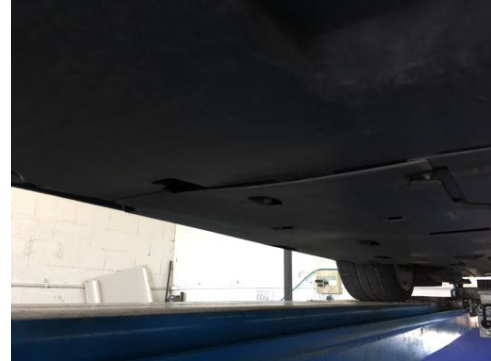
Bon

Soubassements gauches et droits

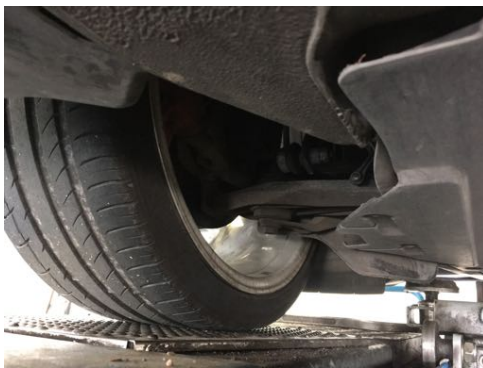
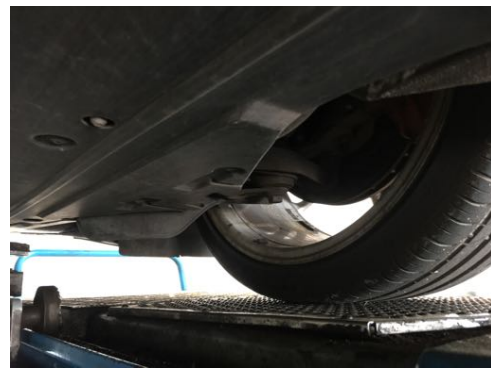
Demi - trains	
Avant gauche	Bon état général
Avant droit	Bon état général.
Arrière gauche	Bon état général
Arrière droit	Bon état général

Demi-trains avant gauche et droit

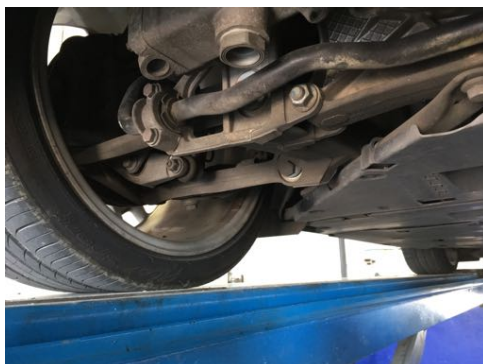
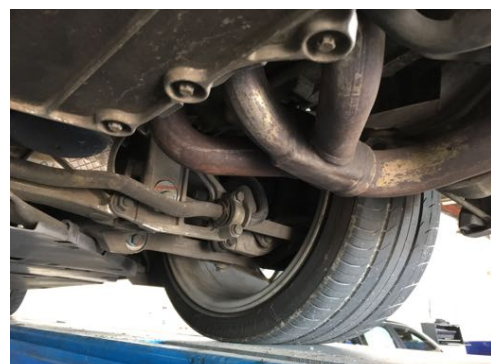
Demi-trains arrière gauche et droit

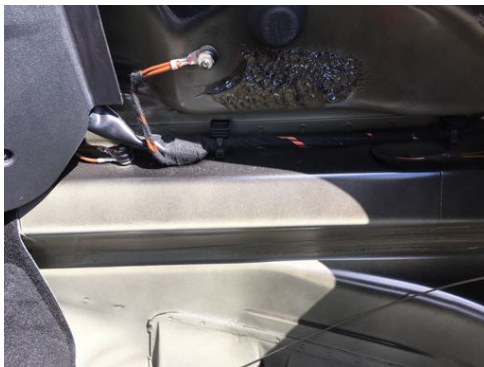
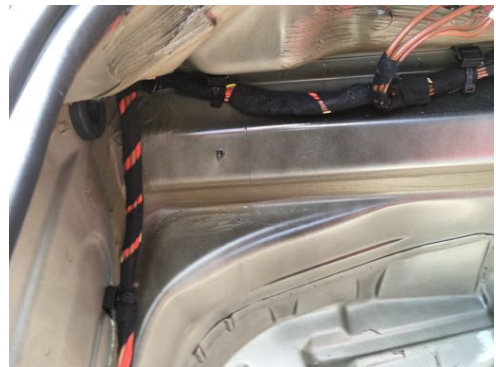
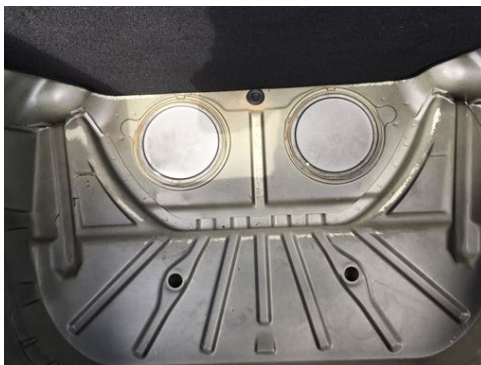
Recherche de présence de dommage(s) et/ou de trace(s) de réparation antérieure de carrosserie	
Différence de teinte	Non
Présence de trace(s) réparation sur les longerons	Non
Ajustement des éléments	Normal

Absence de trace de réparation sur longerons avant gauche et droit
