## **ESSAI ET EXPERTISE DU VEHICULE SUR UN PONT ET TEST DE CO2 DANS LE CIRCUIT DE REFROIDISSEMENT.**

Nos réf : 1705075

MISSION : Essai routier et examen du véhicule sur un pont élévateur pour identification, contrôle carrosserie et test de CO2 dans le liquide de refroidissement.

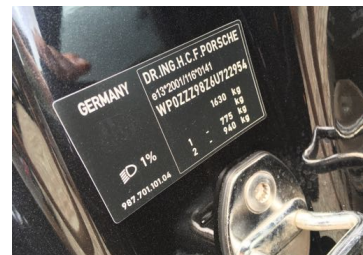
Numéro de série gravé sur le pare-brise, frappé sur le châssis et plaque constructeur portière passager.

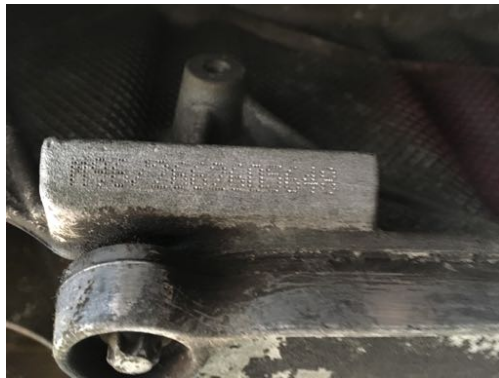
Numéro frappé sur le moteur

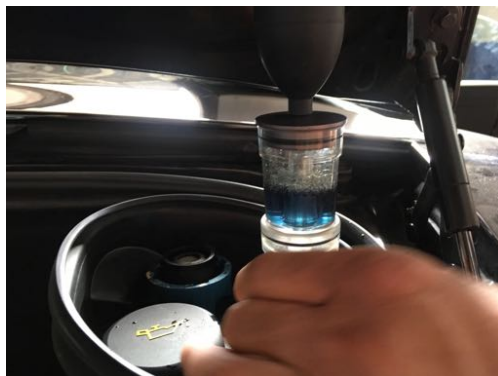
| Fluides | |
|--|---|
| Présence de CO2 dans le liquide de refroidissement | Non |

Test de CO2

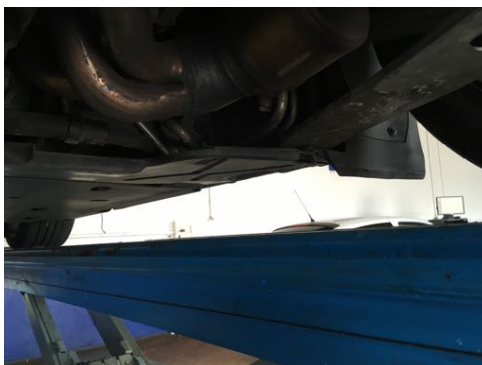
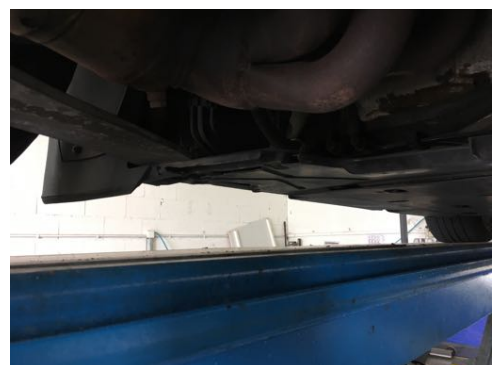
| Etat visuel des soubassements |
|---|
| Bon |

Soubassements gauches et droits

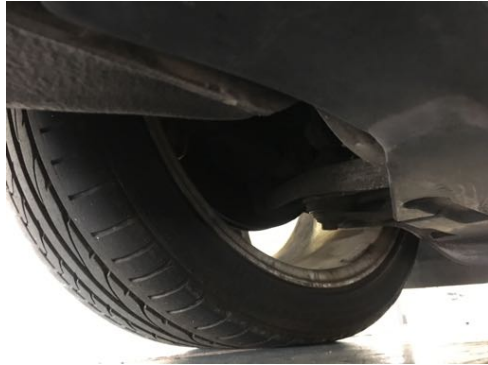
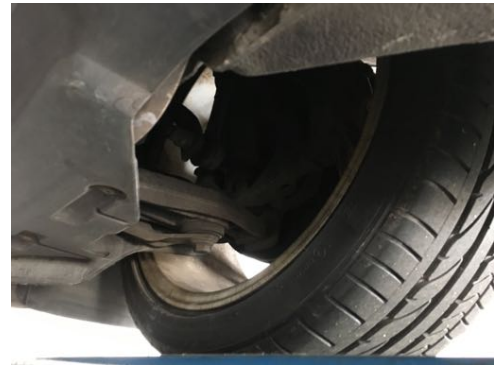
| <b>Demi - trains</b> | |
|---|---|
| <b>Avant gauche</b> | Bon état général |
| <b>Avant droit</b> | Bon état général. |

**Demi-trains avant gauche et droit**

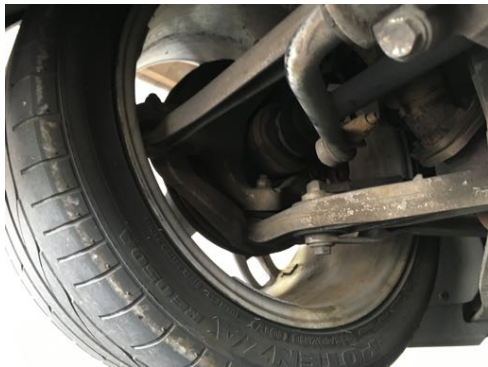
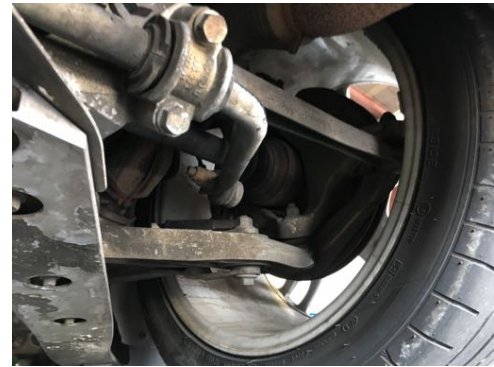
| <b>Demi - trains</b> | |
|---|---|
| <b>Arrière gauche</b> | Bon état général |
| <b>Arrière droit</b> | Bon état général |

**Demi-trains arrière gauche et droit**
