ESSAI ET EXPERTISE DU VEHICULE SUR UN PONT ET TEST DE CO2 DANS LE CIRCUIT DE REFROIDISSEMENT.

Nos réf : 1706035

MISSION : Essai routier et examen du véhicule sur un pont élévateur pour identification, contrôle carrosserie et test de CO2 dans le liquide de refroidissement.

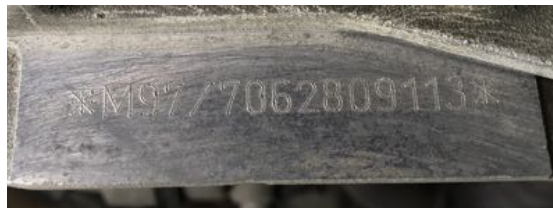
Moteur	
Numéro relevé sur le moteur	62809113
Moteur d'origine (si numéro moteur identique à la fiche constructeur)	Oui

Frappe à froid numéro de moteur

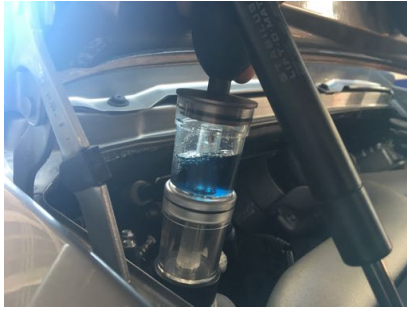
Fluides	
Niveau huile moteur	Normal
Présence de fuite externe	Non
Niveau liquide de frein	Normal
Présence de fuite externe	Non
Présence d'eau (Testeur)	Non
Niveau liquide de refroidissement	Normal
Présence de fuite externe	Non
Présence de CO2 dans le liquide de refroidissement	Non

Test de CO2 dans le liquide de refroidissement

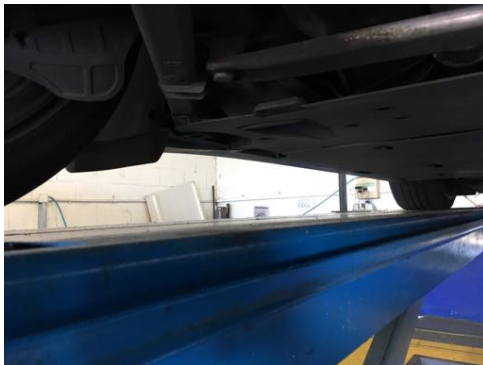
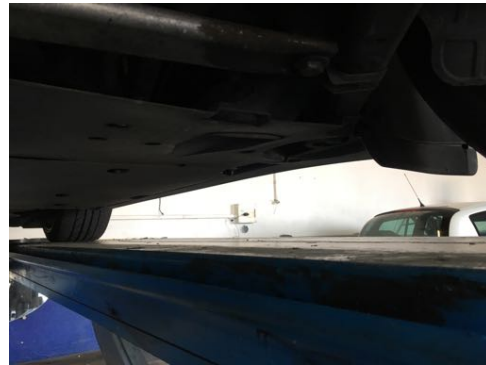
Etat visuel des soubassements	
Bon

Soubassements gauches et droits

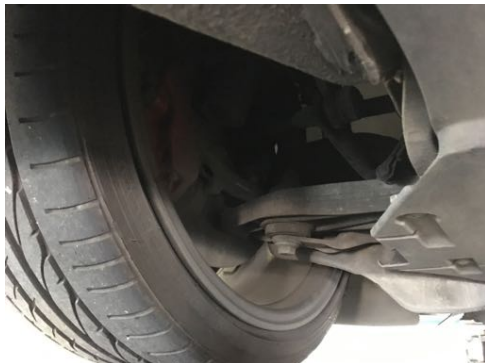
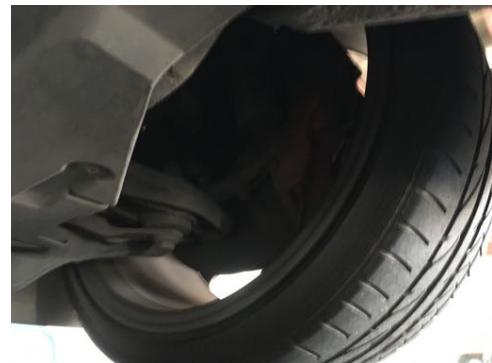
Demi - trains	
Avant gauche	Bon état général
Avant droit	Bon état général.
Arrière gauche	Bon état général
Arrière droit	Bon état général

Demi-trains avant gauche et droit

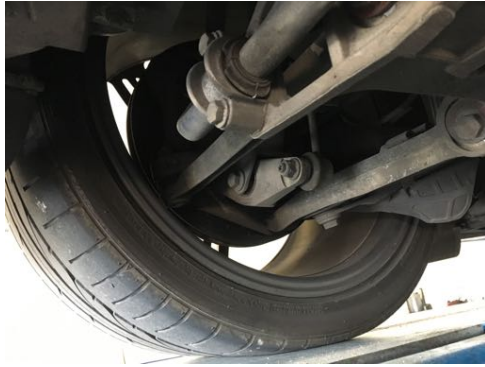
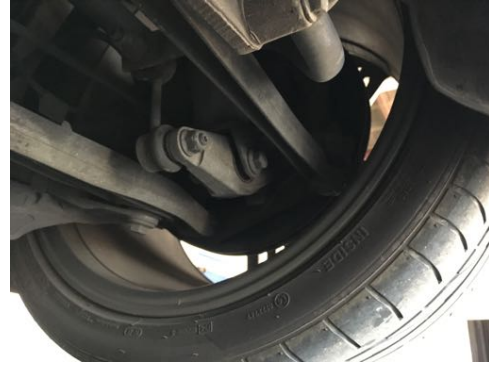
Demi-trains arrière gauche et droit

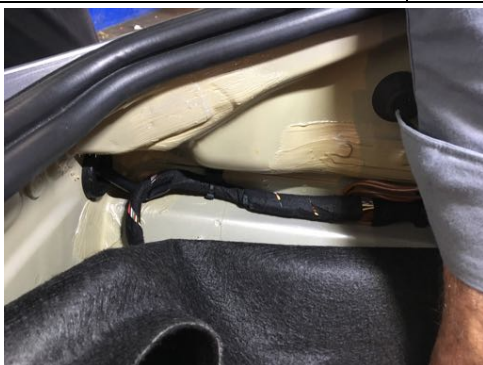
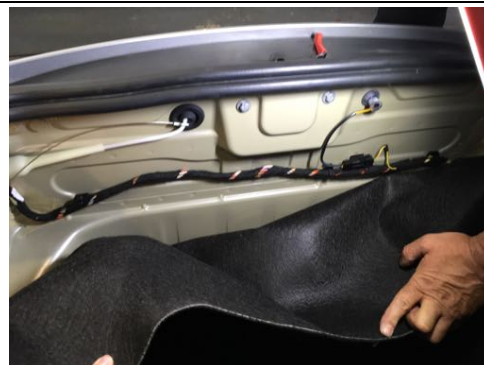
Recherche de présence de dommage(s) et/ou de trace(s) de réparation antérieure de carrosserie	
Présence de trace(s) réparation sur les longerons	Non
Ajustement des éléments	Normal

Absence de trace de réparation sur longerons avant gauche et droit

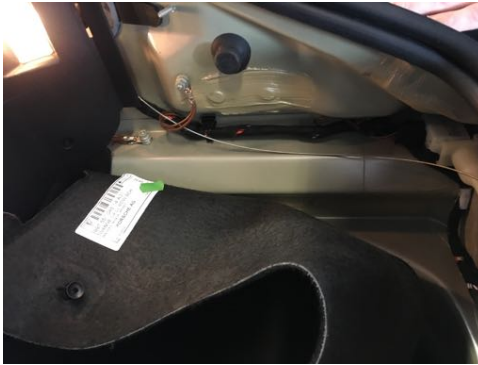
Absence de trace de réparation sur longerons avant gauche et droit

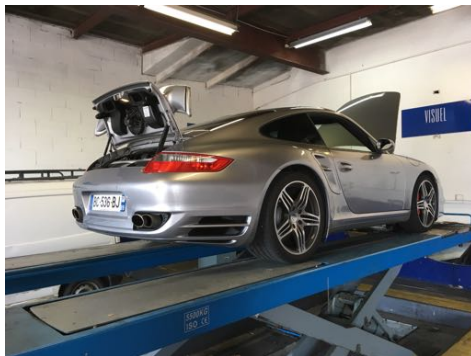
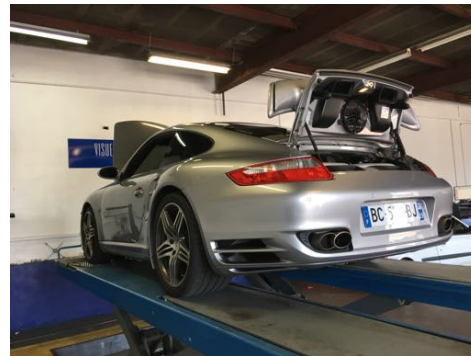
Détection de dommage(s) sur la carrosserie	
Dommage(s) détecté(s)	<ul style="list-style-type: none"> - Une réparation antérieure a été faite sur l'aile arrière droite ; il n'y a pas de dommage actuellement sur cette aile.

Flanc arrière droit et flanc arrière gauche
