## **ESSAI ET EXPERTISE DU VEHICULE SUR UN PONT ET TEST DE CO2 DANS LE CIRCUIT DE REFROIDISSEMENT.**

Nos réf : 1706071

MISSION : Essai routier et examen du véhicule sur un pont élévateur pour identification, contrôle carrosserie, test de CO2 dans le liquide de refroidissement.

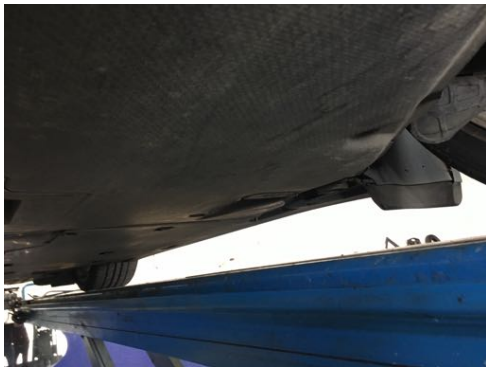
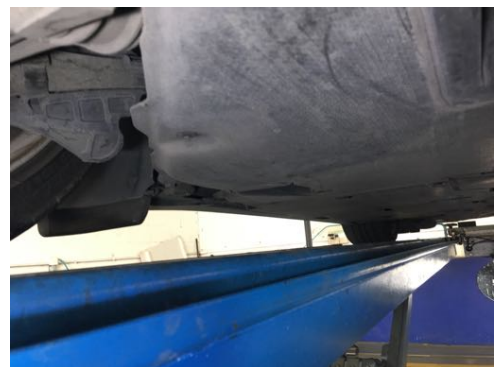
<b>Etat visuel des soubassements</b>
Bon

**Soubassements gauches et droits**

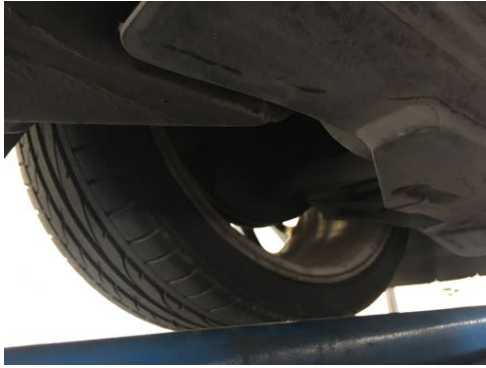
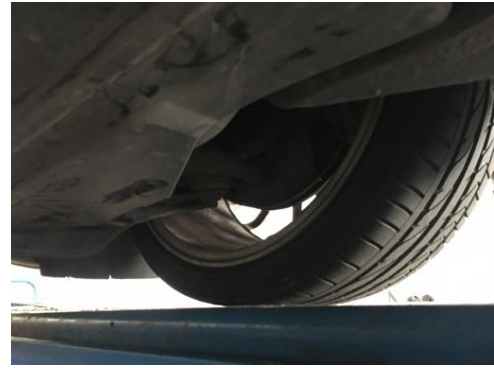
<b>Demi - trains</b>	
<b>Avant gauche</b>	Bon état général
<b>Avant droit</b>	Bon état général
<b>Arrière gauche</b>	Bon état général
<b>Arrière droit</b>	Bon état général

**Demi-trains avant gauche et droit**

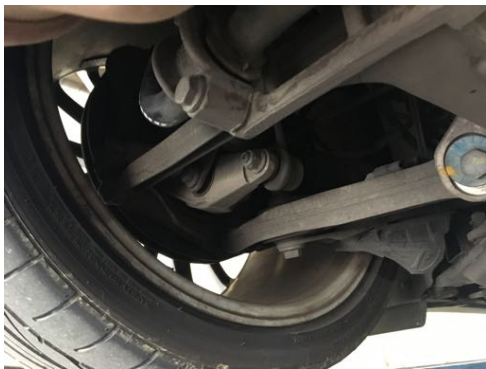
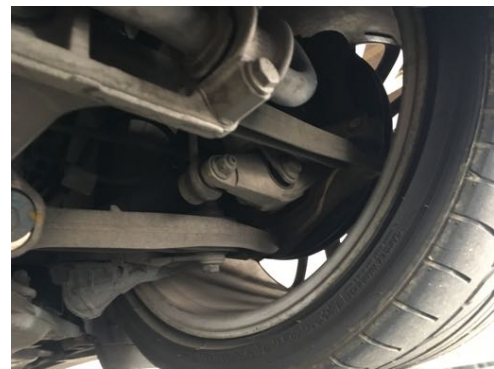
**Demi-trains arrière gauche et droit**

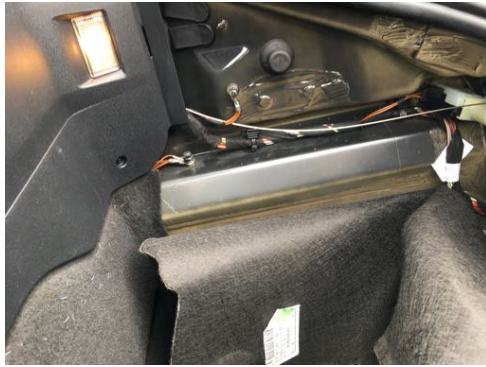
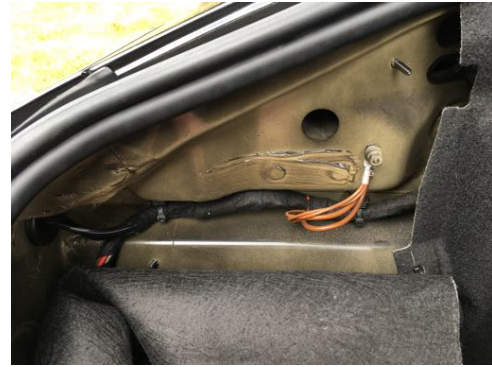
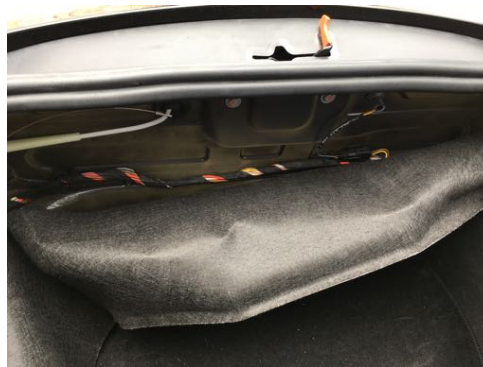
<b>Recherche de présence de dommage(s) et/ où de trace(s) de réparation antérieure de carrosserie</b>	
<b>Différence de teinte</b>	Non
<b>Présence de trace(s) réparation sur les longerons</b>	Non
<b>Ajustement des éléments de carrosserie</b>	Normal

**Absence de trace de réparation sur longerons avant gauche et droit**

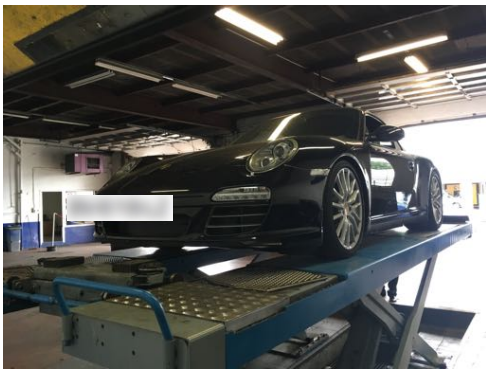
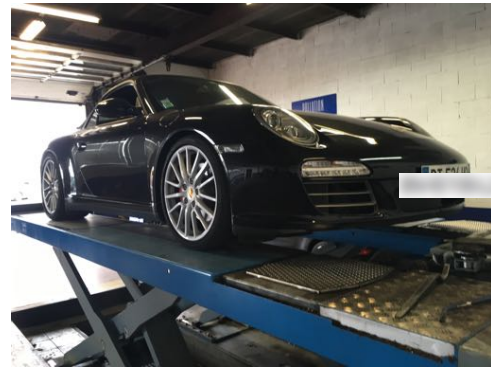
Flanc avant gauche et flanc avant droit

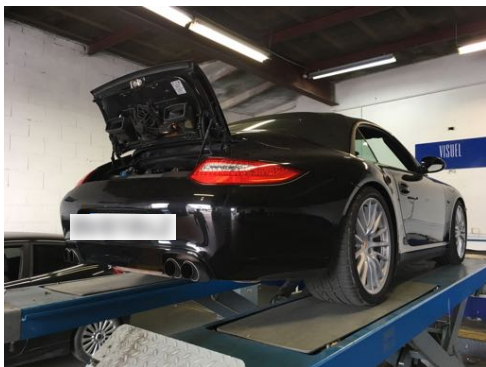
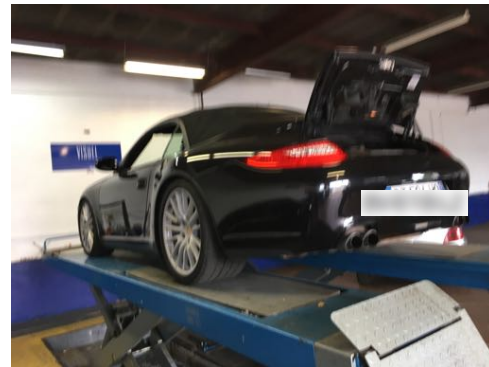
Flanc arrière droit et flanc arrière gauche
