ESSAI ET EXPERTISE DU VEHICULE SUR UN PONT ET TEST DE CO2 DANS LE CIRCUIT DE REFROIDISSEMENT.

Nos réf : 1707059

Véhicule [REDACTED]	
Marque	Porsche
Modèle	911 type 997
Finition	Carrera 4S
Date de mise en circulation	20/09/2007
Numéro de série VIN	WPOZZZ99Z7S726006
Genre	Voiture particulière
Carrosserie	Coupé
Energie	ES - Essence
Puissance Fiscale	26
Puissance réelle	355 cv
Kilométrage (km)	30 004 km (relevé sur le compteur) Cohérent : Test Piwis réalisé le 20/07/2017 à 30 049 km. Nombre d'heures totales d'utilisation: 481.4 H. Plage 1: 1326 / 390.4 H. Plage 2: 181 / 390.4 H. Plage 3: 1 / 101.7 H. Plage 4: Aucune Plage 5: Aucune Plage 6: Aucune Compteur d'heures d'Airbag : 580,48 H
Couleur	Gris Météor
Type de peinture	Métallisée
Première main	Non
Commentaire	Certificat d'Immatriculation Français.

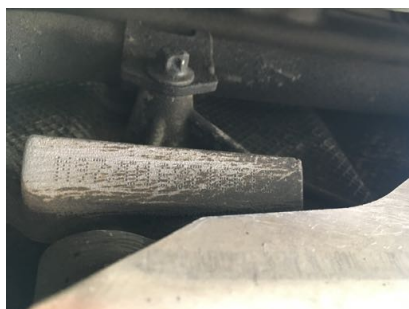
Moteur	
Numéro relevé sur le moteur	68716612
Moteur d'origine (si numéro moteur identique à la fiche constructeur)	Oui

Frappe à froid numéro de moteur

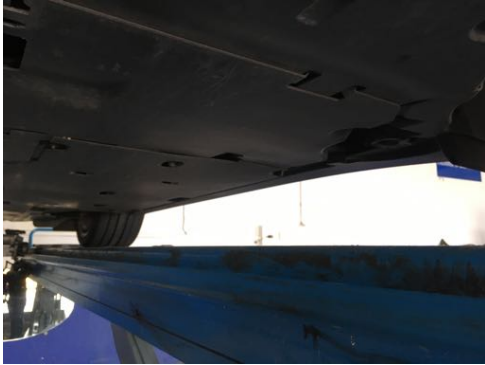
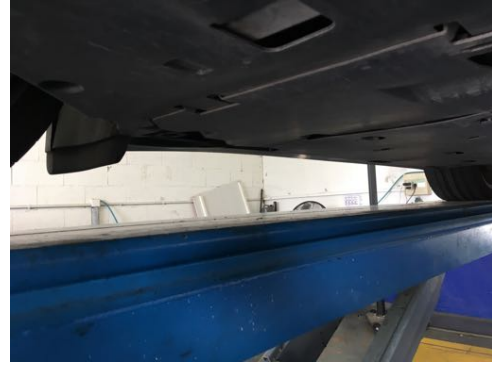
Etat visuel des soubassements	
Bon

Soubassements gauches et droits

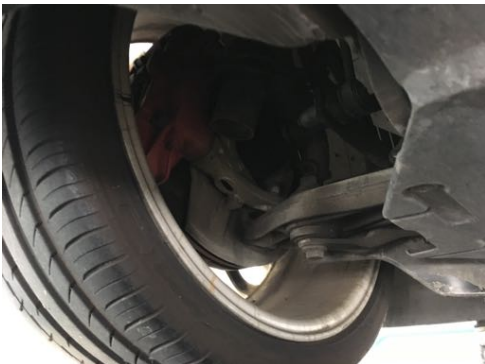
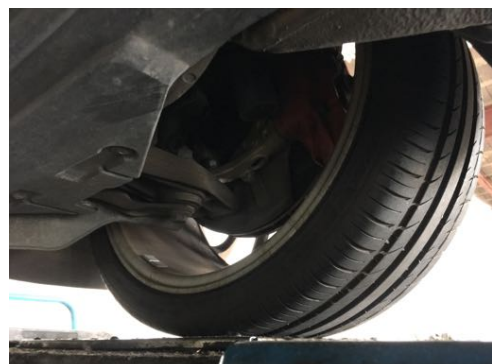
Demi - trains	
Avant gauche	Bon état général
Avant droit	Bon état général.
Arrière gauche	Bon état général
Arrière droit	Bon état général

Demi-trains avant gauche et droit

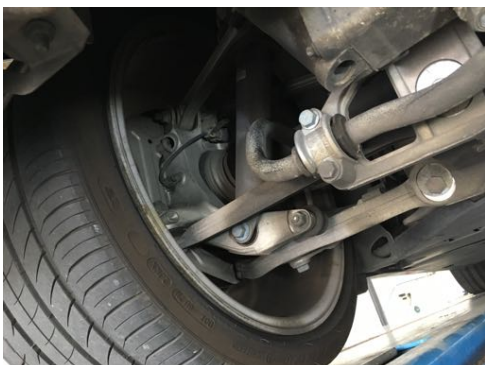
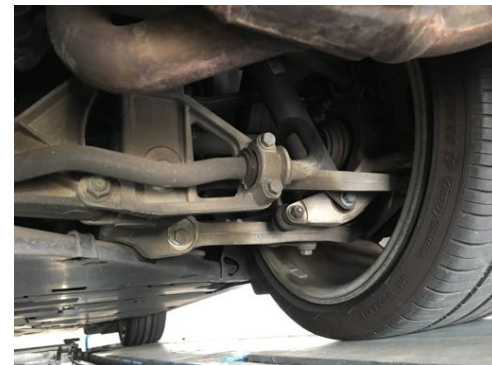
Demi-trains arrière gauche et droit

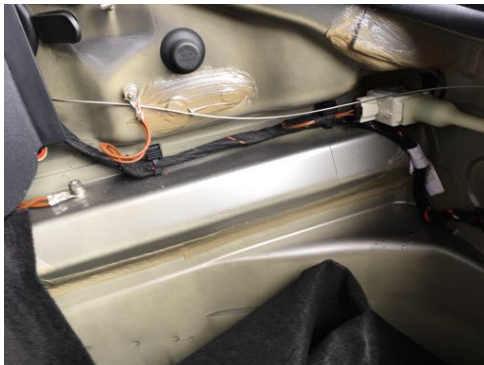
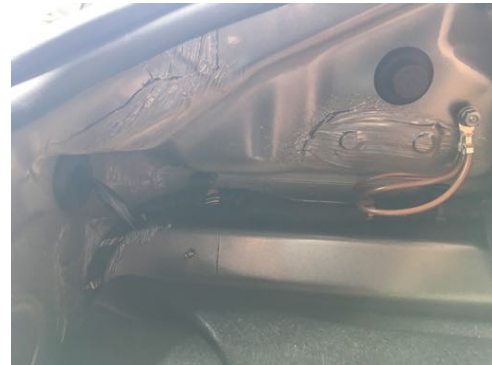
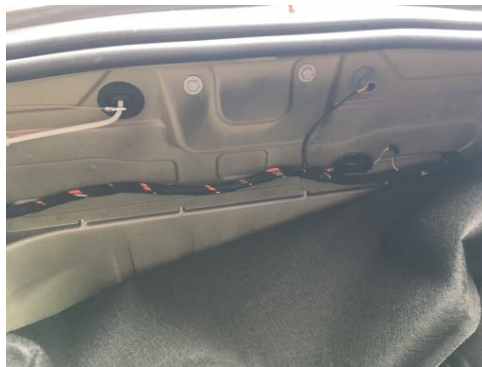
Recherche de présence de dommage(s) et/ou de trace(s) de réparation antérieure de carrosserie	
Différence de teinte	Non
Présence de trace(s) réparation sur les longerons	Non
Ajustement des éléments	Normal

Absence de trace de réparation sur longerons avant gauche et droit
