ESSAI ET EXPERTISE DU VEHICULE SUR UN PONT ET TEST DE CO2 DANS LE CIRCUIT DE REFROIDISSEMENT.

Nos réf : 1707054

Véhicule [REDACTED]	
Marque	Porsche
Modèle	Cayman type 987
Finition	3.4 S
Date de mise en circulation	09/04/2010
Numéro de série VIN	WPOZZZ98ZAU771076
Genre	Voiture particulière
Carrosserie	Coupé
Energie	ES - Essence
Puissance Fiscale	22
Puissance réelle	320 cv
Kilométrage (km)	54 762 km [relevé sur le compteur] le 18/07/2017 Cohérent : Test Piwis réalisé le 20/07/2017 à 54 871 km. Nombre d'heures totales d'utilisation : 1249,81 H. Plage 1 : 837 / 1081.58 H Plage 2 : 5/960 H Plage 3 : AUCUNE Plage 4 : AUCUNE Plage 5 : AUCUNE Plage 6 : AUCUNE
Couleur	Crème
Type de peinture	Vernis
Première main	Non
Commentaire	Véhicule d'origine française

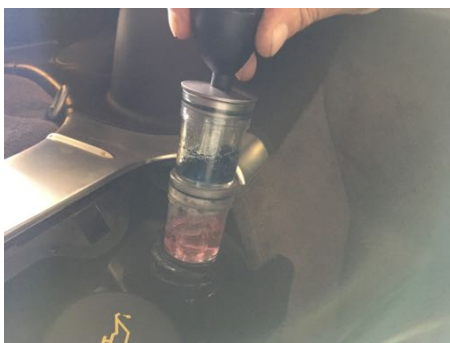
Fluides	
Niveau huile moteur	Normal
Présence de fuite externe	Non
Niveau liquide de frein	Normal
Présence de fuite externe	Non
Niveau liquide de refroidissement	Normal
Présence de fuite externe	Non
Présence de CO2 dans le liquide de refroidissement	Non

Test de CO2 dans le liquide de refroidissement

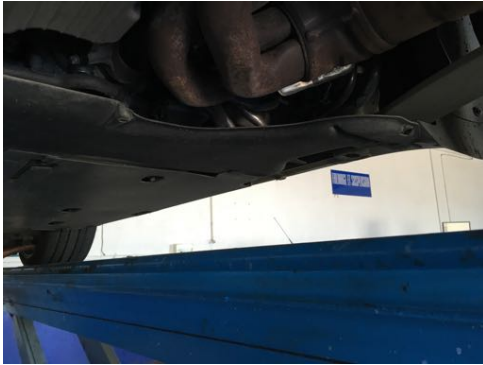
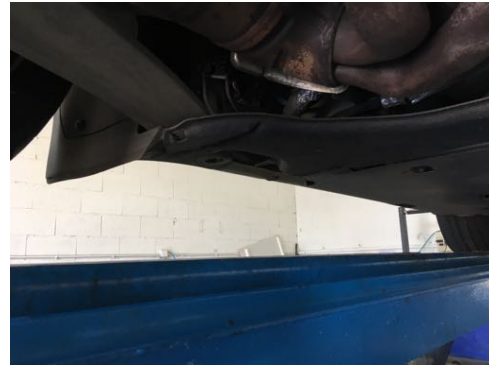
Bon

Soubassements gauches et droits

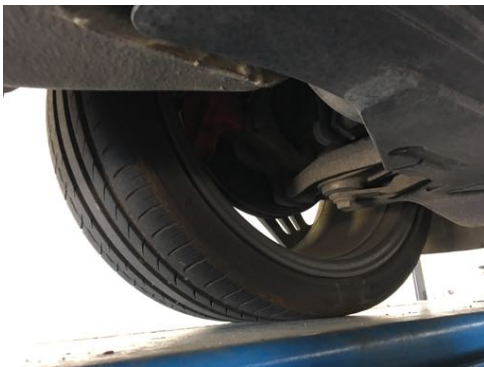
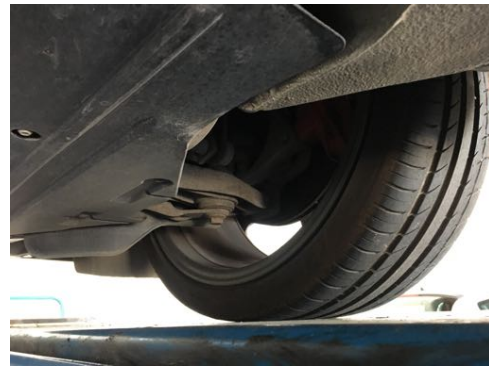
Avant gauche	Bon état général
Avant droit	Bon état général.
Arrière gauche	Bon état général
Arrière droit	Bon état général

Demi-trains avant gauche et droit

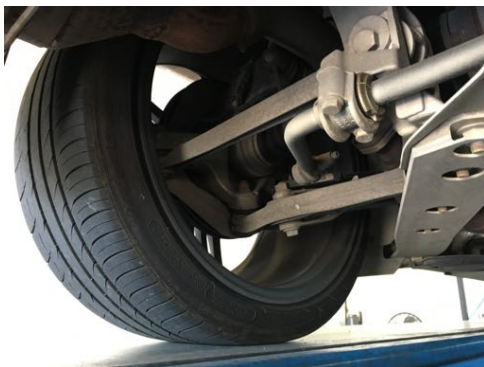
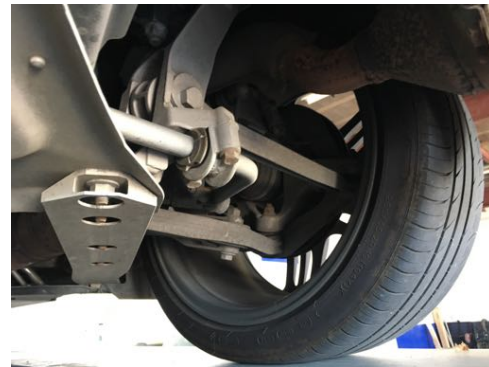
Demi-trains arrière gauche et droit

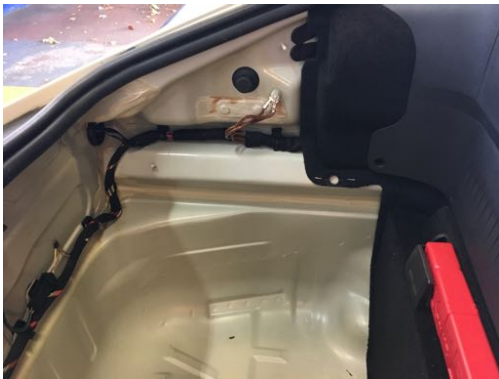
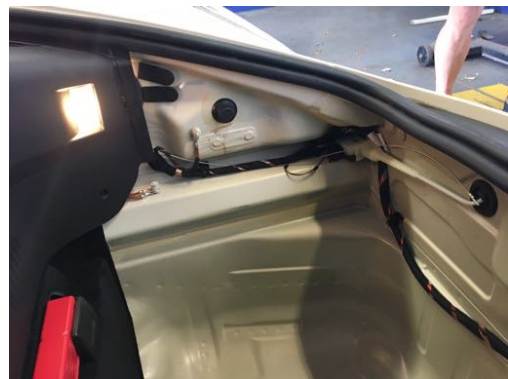
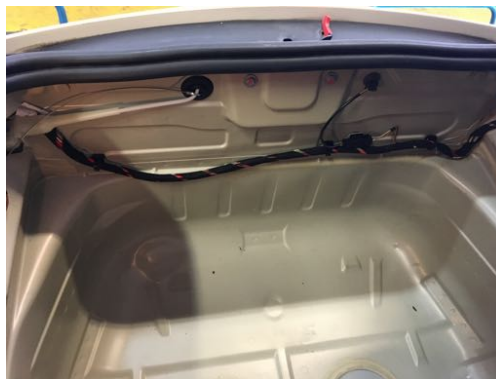
Recherche de présence de dommage(s) et/ou de trace(s) de réparation antérieure de carrosserie	
Différence de teinte	Non
Présence de trace(s) réparation sur les longerons	Non
Ajustement des éléments de carrosserie	Normal

Absence de trace de réparation sur longerons avant gauche et droit
