ESSAI ET EXPERTISE DU VEHICULE SUR UN PONT ET TEST DE CO2 DANS LE CIRCUIT DE REFROIDISSEMENT.

Nos réf : 1708035

MISSION : Essai routier et examen du véhicule sur un pont élévateur pour identification, contrôle carrosserie et test de CO2 dans le liquide de refroidissement.

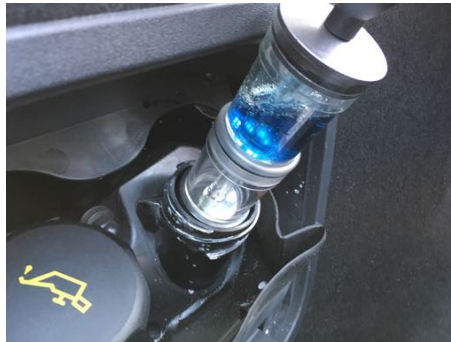
Niveau huile moteur	Normal
Niveau liquide de frein	Normal
Niveau liquide de refroidissement	Normal
Présence de CO2 dans le liquide de refroidissement	Non

Test de CO2 dans le liquide de refroidissement

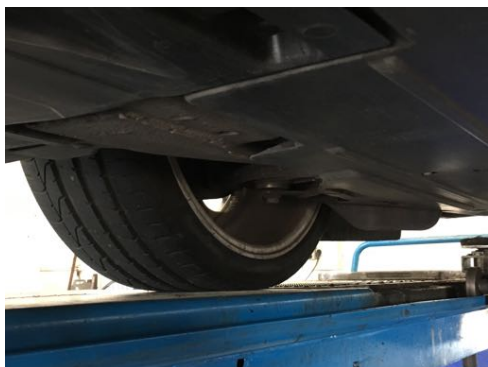
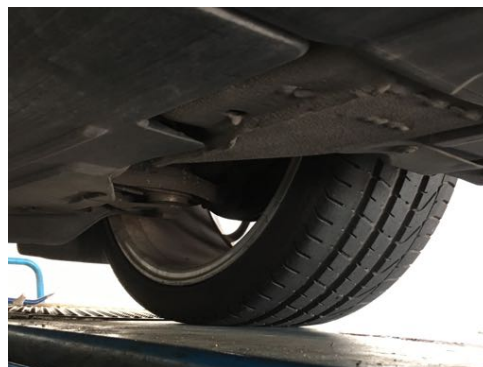
Avant gauche	Bon état général
Avant droit	Bon état général.
Arrière gauche	Bon état général
Arrière droit	Bon état général

Demi-trains avant gauche et droit

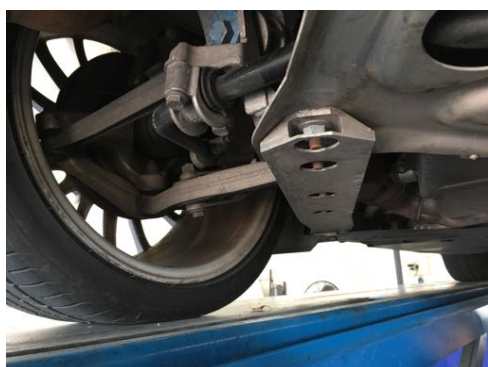
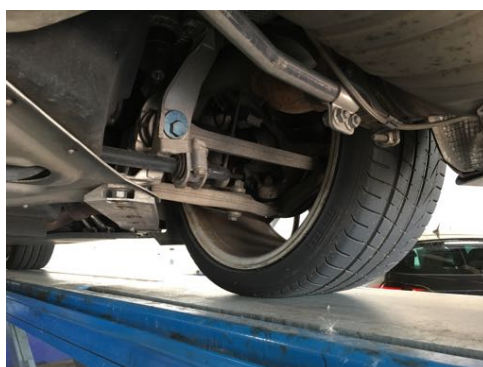
Demi-trains arrière gauche et droit

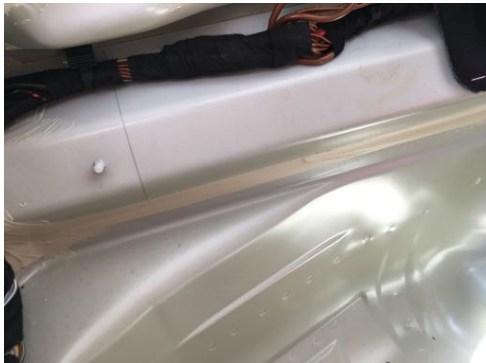
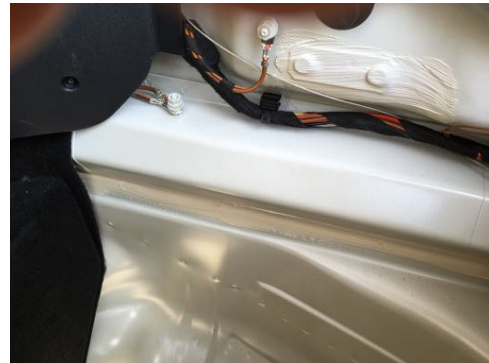
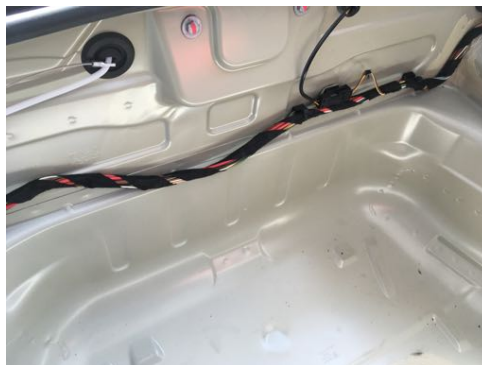
Recherche de présence de dommage(s) et/ou de trace(s) de réparation antérieure de carrosserie	
Différence de teinte	Non
Présence de trace(s) réparation sur les longerons	Non
Ajustement des éléments de carrosserie	Normal

Absence de trace de réparation sur longerons avant gauche et droit
