ESSAI ET EXPERTISE DU VEHICULE SUR UN PONT ET TEST DE CO2 DANS LE CIRCUIT DE REFROIDISSEMENT.

Nos réf : 1708034

MISSION : Essai routier et examen du véhicule sur un pont élévateur pour identification, contrôle carrosserie et test de CO2 dans le liquide de refroidissement.

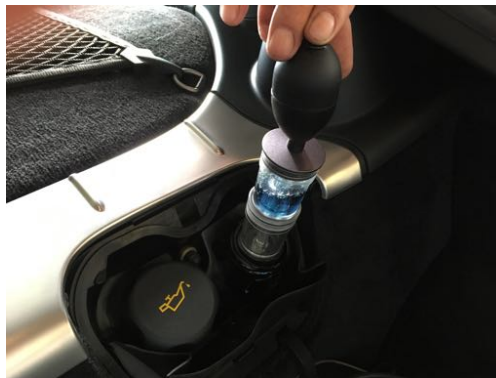
Fluides	
Niveau huile moteur Présence de fuite externe	Normal Non
Niveau liquide de frein Présence de fuite externe	Normal Non
Niveau liquide de refroidissement Présence de fuite externe	Normal Non
Présence de CO2 dans le liquide de refroidissement	Non

Test de CO2 dans le liquide de refroidissement

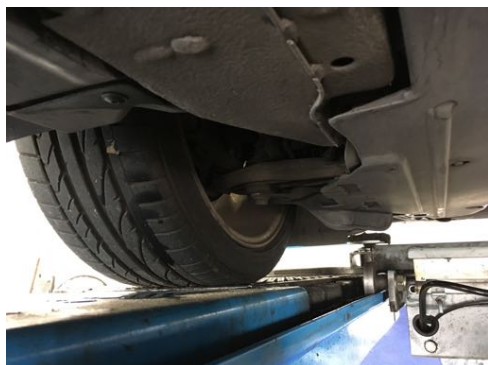
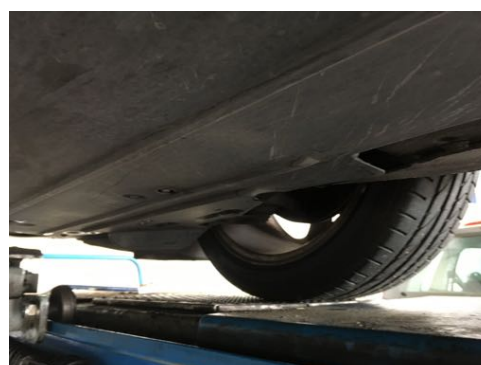
Demi - trains	
Avant gauche	Bon état général
Avant droit	Bon état général.
Arrière gauche	Bon état général
Arrière droit	Bon état général

Demi-trains avant gauche et droit

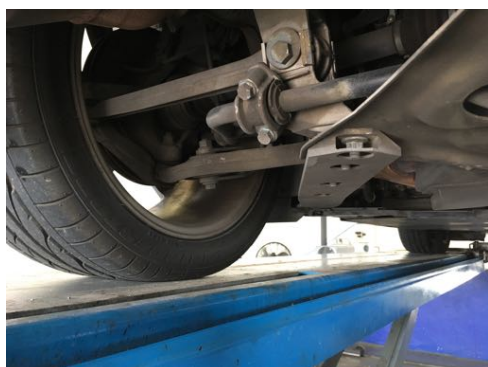
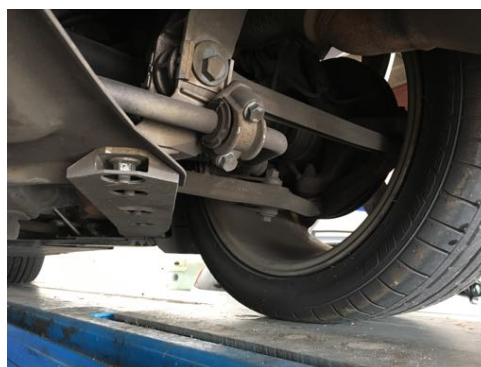
Demi-trains arrière gauche et droit

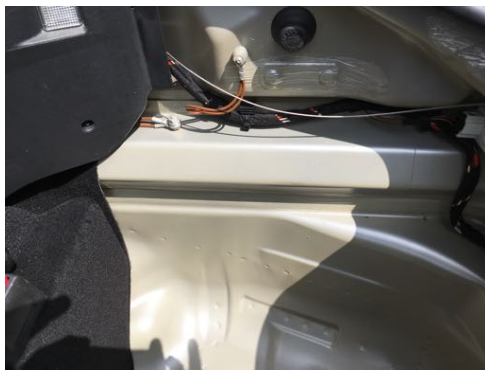
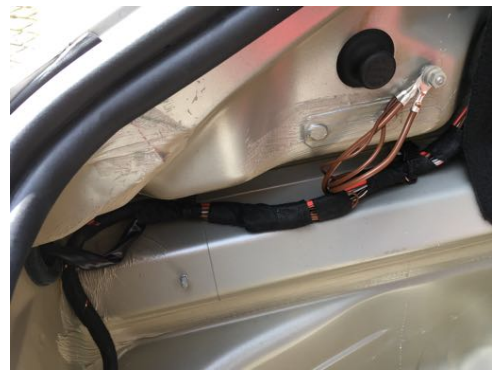
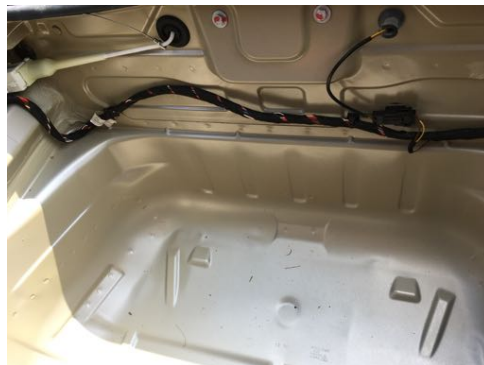
Recherche de présence de dommage(s) et/ou de trace(s) de réparation antérieure de carrosserie	
Différence de teinte	Non
Présence de trace(s) réparation sur les longerons	Non
Ajustement des éléments de carrosserie	Normal

Absence de trace de réparation sur longerons avant gauche et droit
