## **ESSAI ET EXPERTISE DU VEHICULE SUR UN PONT ET TEST DE CO2 DANS LE CIRCUIT DE REFROIDISSEMENT.**

Nos réf : 1710050

MISSION : Essai routier et examen du véhicule sur un pont élévateur pour identification, contrôle carrosserie, test de CO2 dans le liquide de refroidissement.

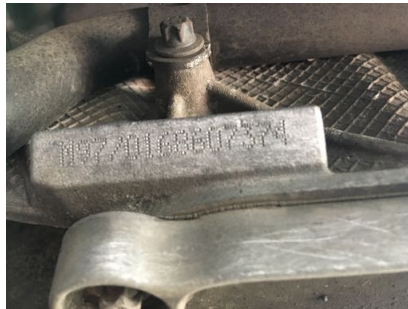
<b>Moteur</b>	
<b>Numéro relevé sur le moteur</b>	68607374
<b>Moteur d'origine (si numéro moteur identique à la fiche constructeur)</b>	Oui

Frappe à froid numéro de moteur

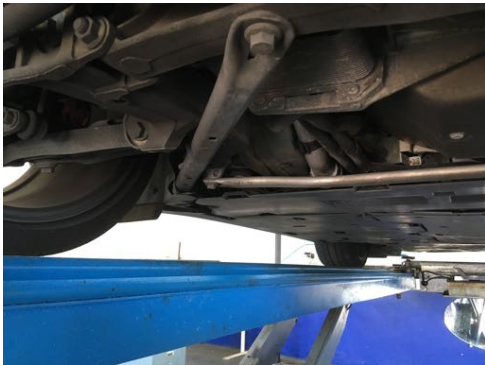
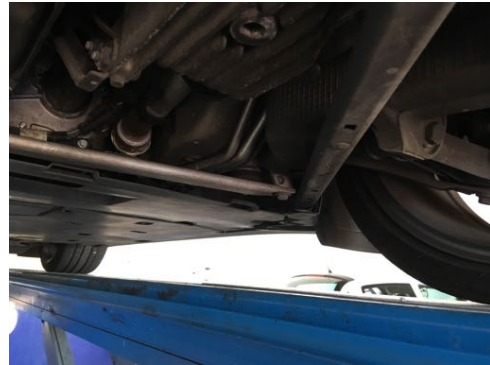
Bon

Soubassements gauches et droits

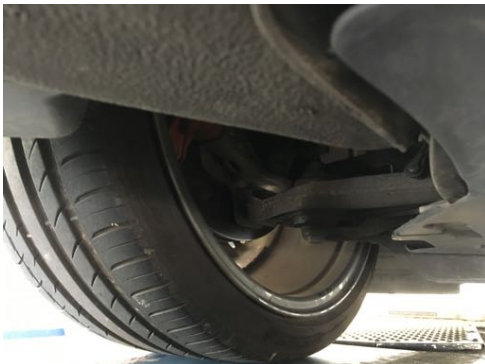
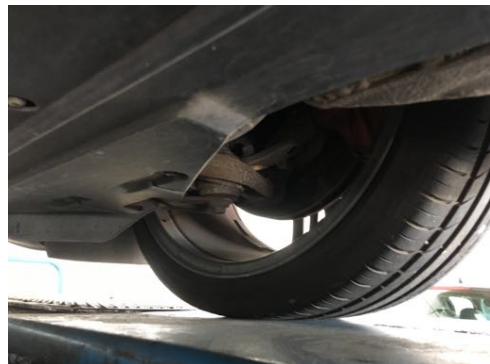
<b>Avant gauche</b>	Bon état général
<b>Avant droit</b>	Bon état général.
<b>Arrière gauche</b>	Bon état général
<b>Arrière droit</b>	Bon état général

Demi-trains avant gauche et droit

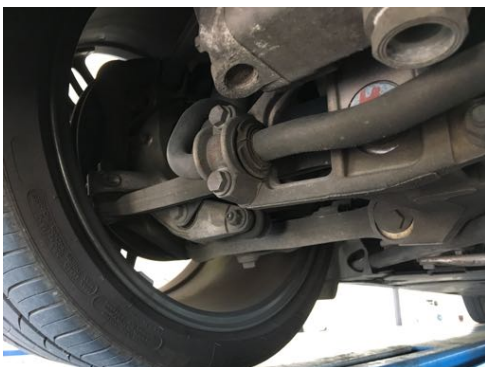
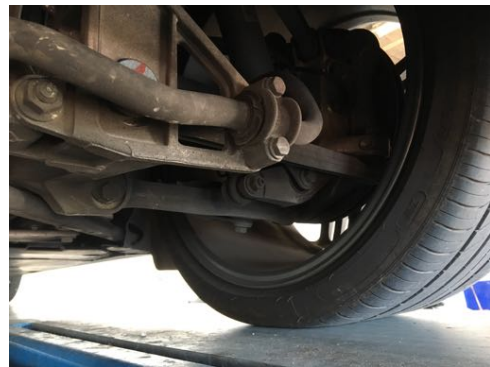
Demi-trains arrière gauche et droit

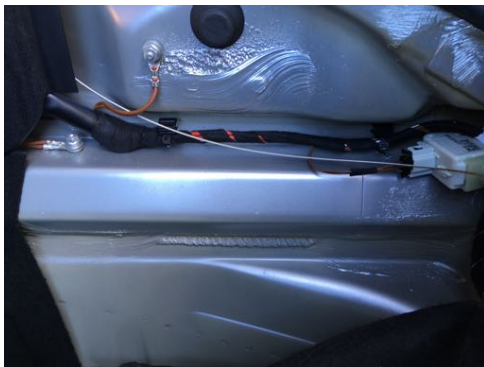
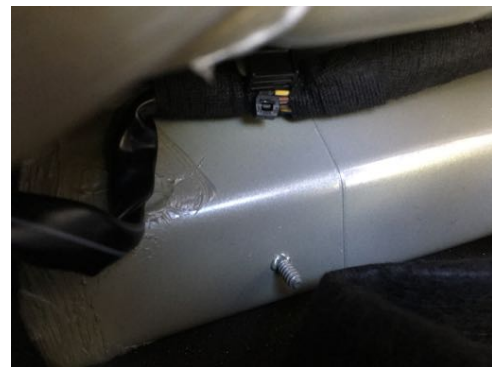
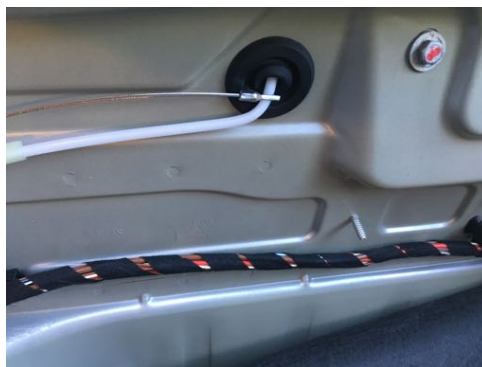
Recherche de présence de dommage(s) et/ou de trace(s) de réparation antérieure de carrosserie	
Différence de teinte	Non
Présence de trace(s) réparation sur les longerons	Non
Ajustement des éléments	Normal

**Absence de trace de réparation sur longerons avant gauche et droit**
