## **ESSAI ET EXPERTISE DU VEHICULE SUR UN PONT ET TEST DE CO2 DANS LE CIRCUIT DE REFROIDISSEMENT.**

Nos réf : 1709068

Véhicule [REDACTED]	
Marque	JAGUAR
Modèle	XF 5.0i V8
Finition	Luxe Premium
Date de mise en circulation	06/08/2009
Numéro de série VIN	SAJAA06P8ALR56835
Genre	Voiture particulière
Carrosserie	Berline
Energie	ES - Essence
Puissance Fiscale	29
Puissance réelle	385 cv
Kilométrage (km)	51 391 km (relevé sur le compteur)
	Cohérent
Couleur	Porcelain
Type de peinture	Métallisée
Première main	Oui
Commentaire	Véhicule de première main d'origine française

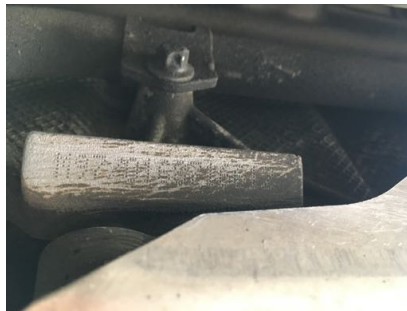
Frappe à froid numéro de moteur

Aspect général

Bon

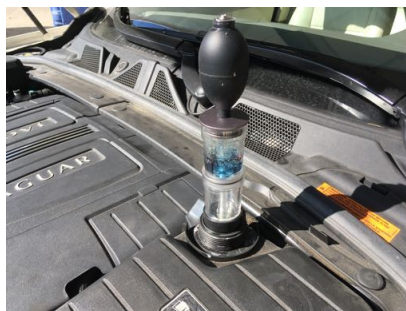
Niveau huile moteur	Normal
Présence de fuite externe	Non
Niveau liquide de frein	Normal
Présence de fuite externe	Non
Liquide direction assistée	
Présence de fuite externe	Non
Liquide de refroidissement	
Présence de fuite externe	Non
Présence de CO2 dans le liquide de refroidissement	Non

Présence de CO2 dans le liquide de refroidissement

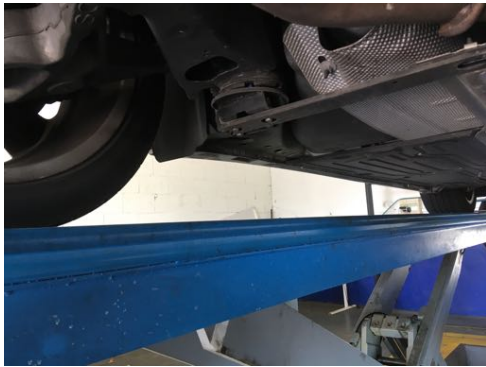
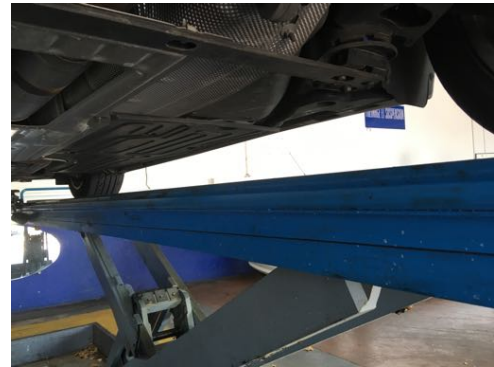
**Soubassements gauches et droits**

<b>Etat visuel des soubassements</b>
Bon

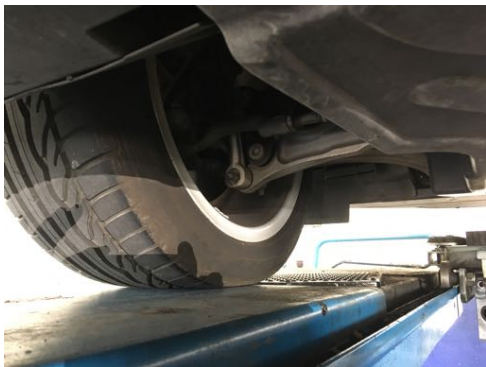
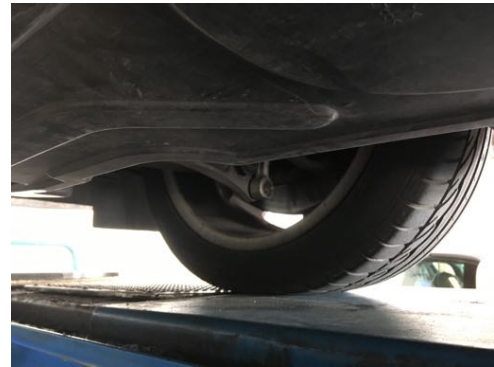
**Demi-trains avant gauche et droit**

<b>Demi - trains</b>	
<b>Avant gauche</b>	Bon état général
<b>Avant droit</b>	Bon état général.
<b>Arrière gauche</b>	Bon état général
<b>Arrière droit</b>	Bon état général
