## **ESSAI ET EXPERTISE DU VEHICULE SUR UN PONT ET TEST DE CO2 DANS LE CIRCUIT DE REFROIDISSEMENT.**

Nos réf : 1710070

Véhicule [REDACTED]	
Marque	Porsche
Modèle	911 type 997
Finition	Carrera 4S
Date de mise en circulation	23/05/2007
Numéro de série VIN	WPOZZZ99Z7S723057
Genre	Voiture particulière
Carrosserie	Coupé
Energie	ES - Essence
Puissance Fiscale	26
Puissance réelle	355 cv
Kilométrage (km)	60 682 km (relevé sur le compteur)
	<p>Cohérent : Test Piwis réalisé le 23/10/2017 à 60 654 km. Nombre d'heures totales d'utilisation : 1009.4 H.</p> <p>Plages 1 : 1890 / 922.1 H.</p> <p>Plages 2 : 329 / 922.1 H.</p> <p>Plages 3 : 17 / 922.1 H</p> <p>Plages 4 : 1 / 572.0 H</p> <p>Plages 5 : 1 / 572.0 H</p> <p>Plages 6 : AUCUNES</p> <p>LES PLAGES DE REGIMES DANS LESQUELLES SUBSITE UN SEUL ALLUMAGE NE SONT PAS A CONSIDERER (SUIVANT DOCUMENTS PORSCHE)</p>
Couleur	Gris Arctique
Type de peinture	Métallisée
Première main	Non
Commentaire	Certificat d'Immatriculation Français.

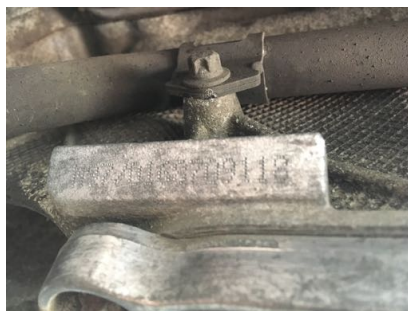
<b>Moteur</b>	
<b>Numéro relevé sur le moteur</b>	68709118
<b>Moteur d'origine (si numéro moteur identique à la fiche constructeur)</b>	Oui

Frappe à froid numéro de moteur

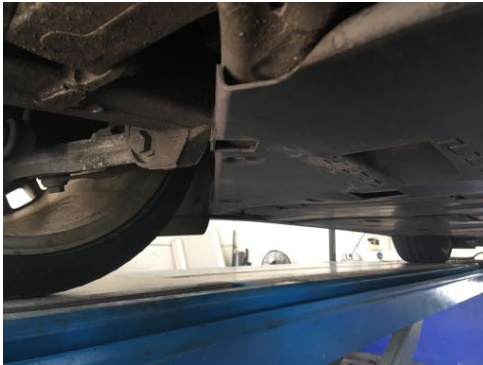
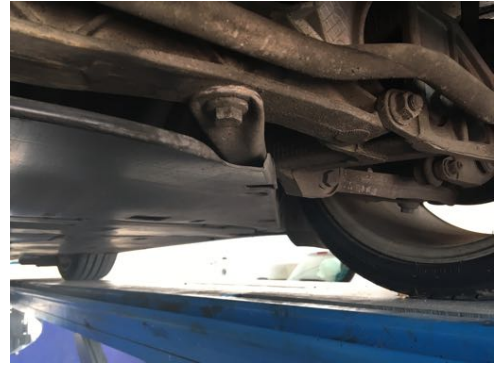
### Soubassements gauches et droits

Bon

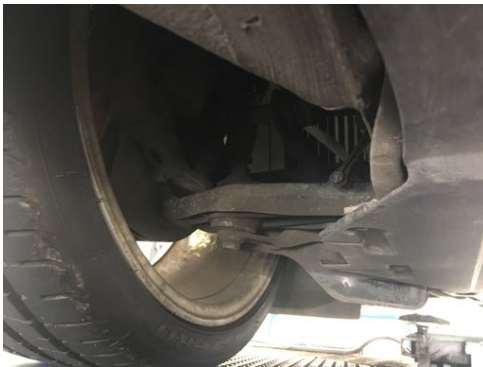
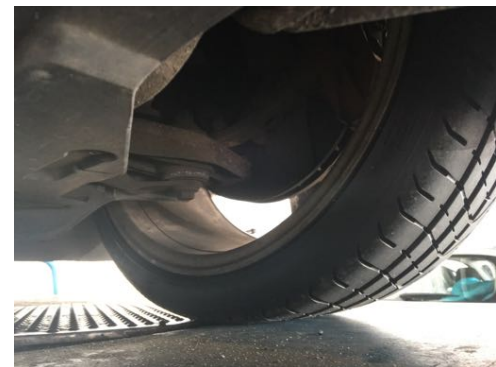
### Demi-trains avant gauche et droit

Demi - trains	
<b>Avant gauche</b>	Bon état général
<b>Avant droit</b>	Bon état général.
<b>Arrière gauche</b>	Bon état général
<b>Arrière droit</b>	Bon état général
