ESSAI ET EXPERTISE DU VEHICULE SUR UN PONT, TEST DE CO2 DANS LE CIRCUIT DE REFROIDISSEMENT ET ANALYSE D'HUILE MOTEUR

Nos réf : 1711090

Véhicule [REDACTED]	
Marque	Porsche
Modèle	Macan diesel
Finition	S
Date de mise en circulation	07/05/2014 (année modèle 2015)
Numéro de série VIN	WP1ZZZ95ZFLB75567
Genre	Voiture particulière
Carrosserie	Break
Energie	Diesel
Puissance Fiscale	16
Puissance réelle	258 cv
Kilométrage (km)	54 748 km (relevé sur le compteur)
	Cohérent
Couleur	Gris Quartz
Type de peinture	Métallisée
Première main	Non
Commentaire	Véhicule d'origine Française

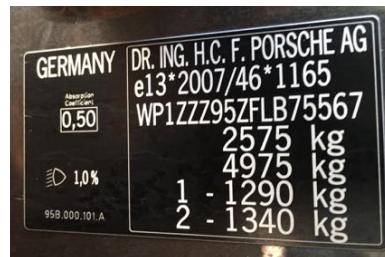
Numéro de série frappé sur le châssis et plaque constructeur portière passager.

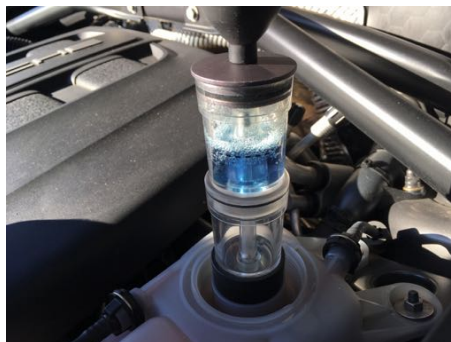
Fluides	
Niveau huile moteur	Normal
Présence de fuite externe	Non
Niveau liquide de frein	Normal
Présence de fuite externe	Non
Liquide direction assistée	Normal
Présence de fuite externe	Non
Liquide de refroidissement	Normal
Présence de fuite externe	Non
Présence de CO2 dans le liquide de refroidissement	Non

Test de CO2 dans le liquide de refroidissement

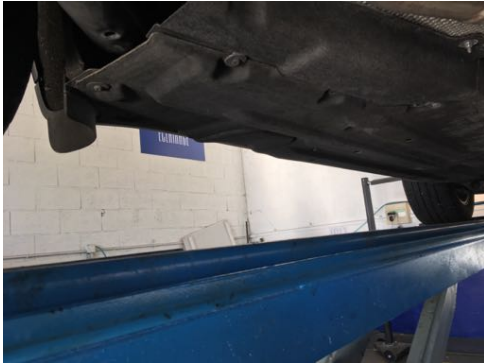
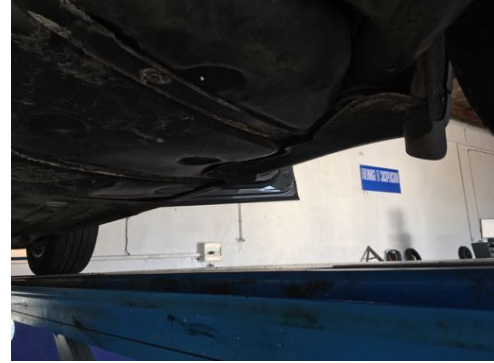
Bon

Soubassements gauches et droits

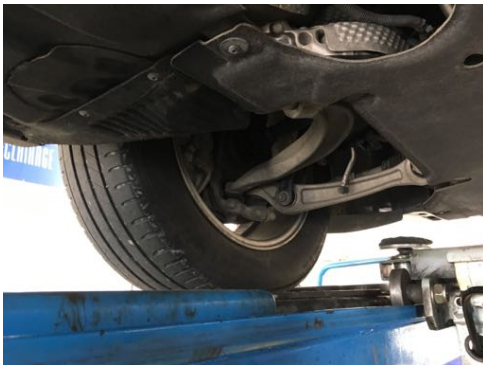
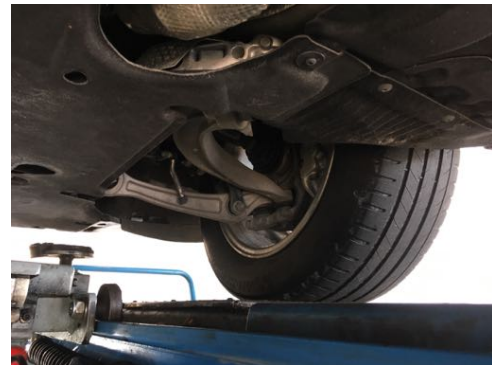
Demi - trains	
Avant gauche	Bon état général
Avant droit	Bon état général.
Arrière gauche	Bon état général
Arrière droit	Bon état général

Demi-trains avant gauche et droit

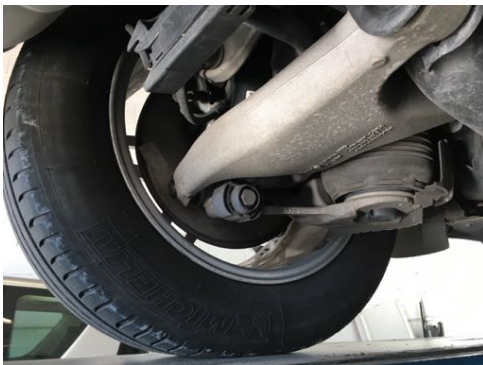
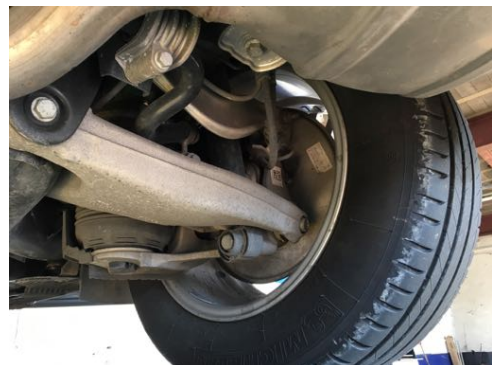
Demi-trains arrière gauche et droit

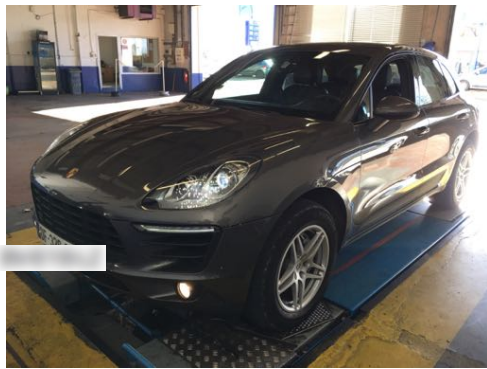
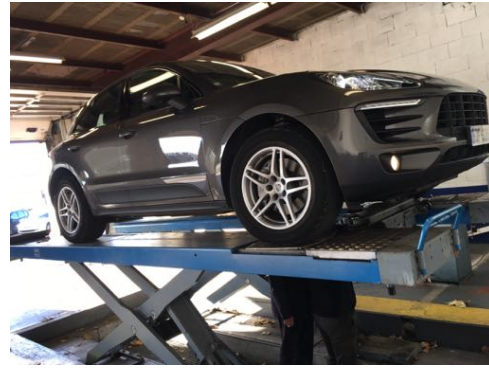
Flanc avant gauche et flanc avant droit

Détection de dommage(s) sur la carrosserie	
Dommage(s) détecté(s)	- Griffure en bas du pare-chocs avant gauche
