ESSAI ET EXPERTISE DU VEHICULE SUR UN PONT ET TEST DE CO2 DANS LE CIRCUIT DE REFROIDISSEMENT.

Nos réf : 171206€

MISSION : Essai routier et examen du véhicule sur un pont élévateur pour identification, contrôle carrosserie, test de CO2 dans le liquide de refroidissement.

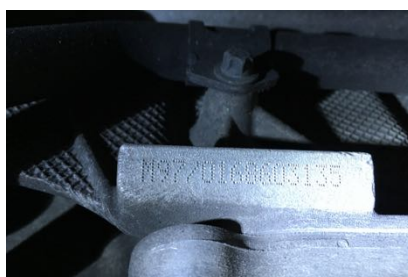
Frappe à froid numéro de moteur

Moteur	
Numéro relevé sur le moteur	68603135
Moteur d'origine (si numéro moteur identique à la fiche constructeur)	Oui

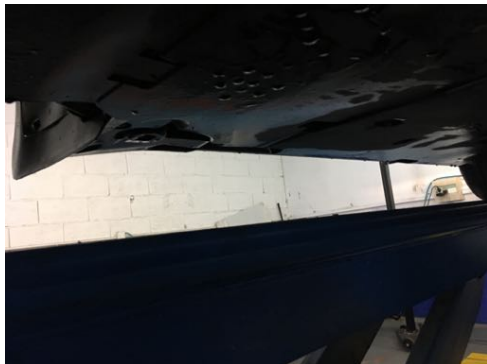
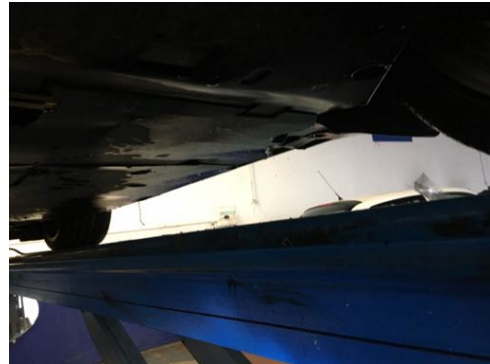
Soubassements gauches et droits

Fluides	
Niveau huile moteur Présence de fuite externe	Normal Non Présence d'un suintement au niveau du joint spi entre le moteur et la boîte de vitesse. Ce suintement est chronique et sans conséquence sur les moteurs type M9701. Il n'y a pas de travaux à prévoir concernant cet élément.
Niveau liquide de frein Présence de fuite externe	Normal Non
Liquide direction assistée Présence de fuite externe	Normal Non
Liquide de refroidissement Présence de fuite externe	Normal Non
Présence de CO2 dans le liquide de refroidissement	Non

Etat visuel des soubassements
Bon

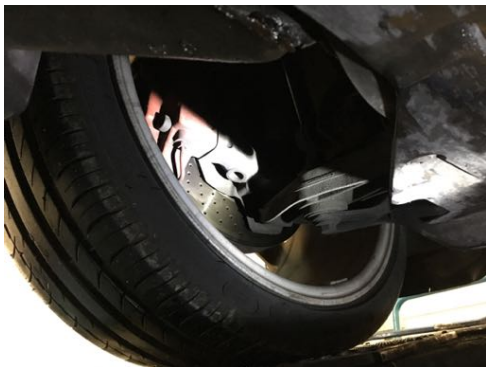
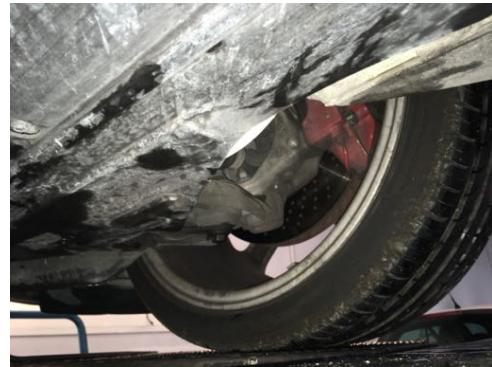
Demi-trains avant gauche et droit

Demi - trains	
Avant gauche	Bon état général. Jeu mineur au niveau de la biellette axiale. Le vendeur a indiqué que cette biellette serait remplacée pour la vente et qu'une géométrie serait réalisée.
Avant droit	Bon état général.
Arrière gauche	Bon état général
Arrière droit	Bon état général
