ESSAI ET EXPERTISE DU VEHICULE SUR UN PONT, TEST DE CO2 DANS LE CIRCUIT DE REFROIDISSEMENT

Nos réf : 1801008

MISSION : Essai routier et examen du véhicule sur un pont élévateur pour identification, contrôle carrosserie, test de CO2 dans le liquide de refroidissement.

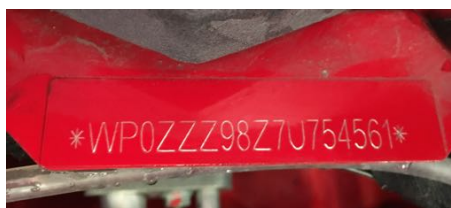
Numéro de série indiqué sur le pare-brise, frappé sur le châssis et sur plaque constructeur portière passager.

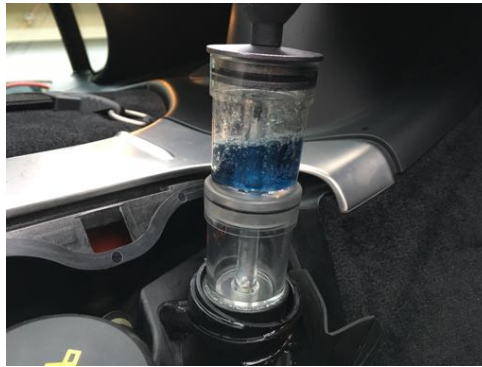
Test CO2 dans le liquide de refroidissement

Niveau huile moteur	Normal
Niveau liquide de frein	Normal
Niveau liquide de refroidissement	Normal
Présence de CO2 dans le liquide de refroidissement	Non

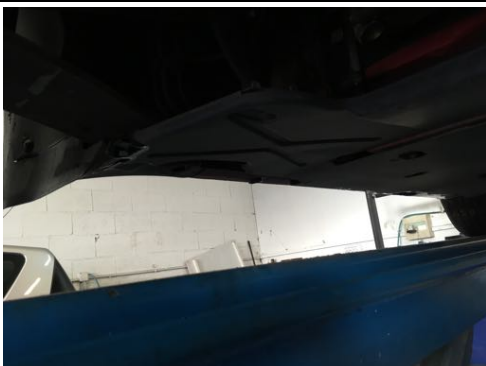
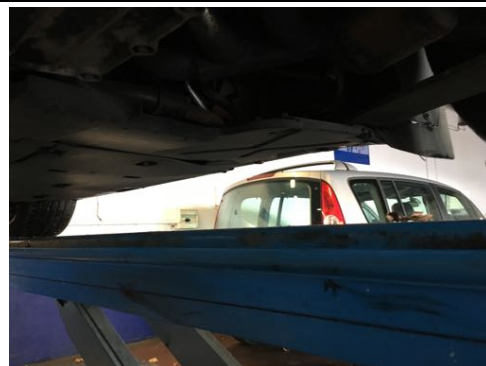
Soubassements Gauche et Droit

Bon

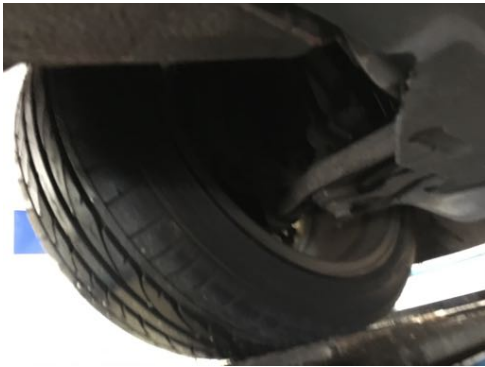
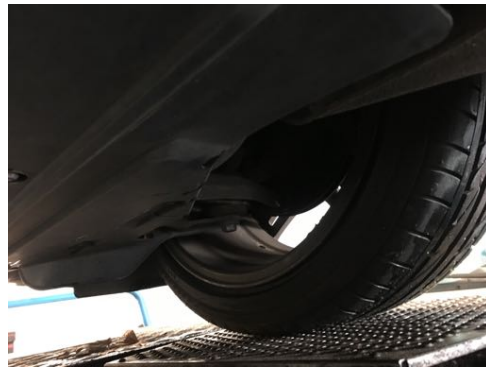
Demi-trains avant gauche et droit

Demi - trains	
Avant gauche	Bon état général
Avant droit	Bon état général.
Arrière gauche	Bon état général
Arrière droit	Bon état général

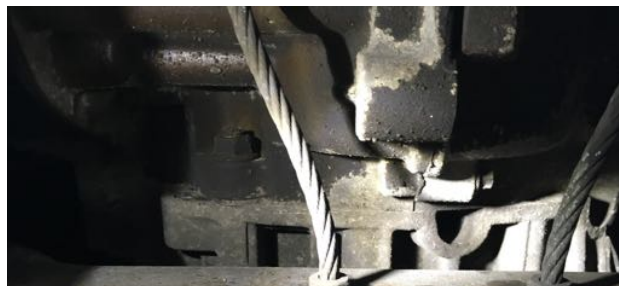
Jonction moteur / boite (absence de suintement au niveau du joint spi)

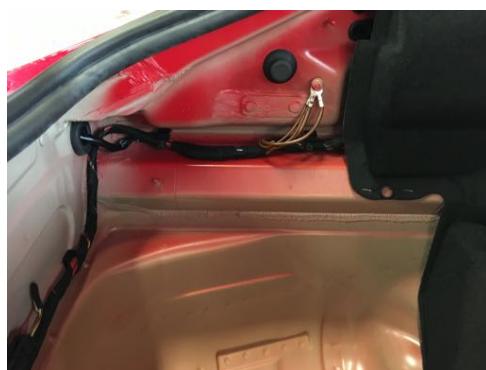
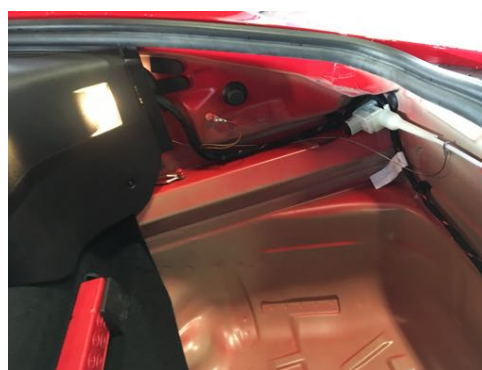
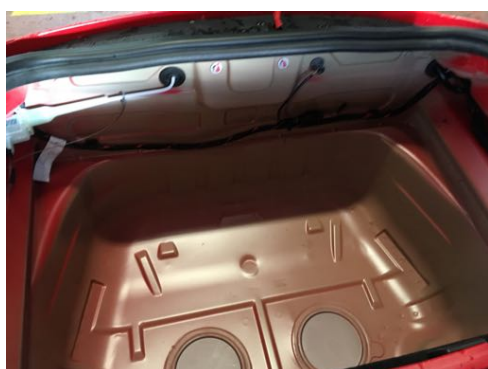
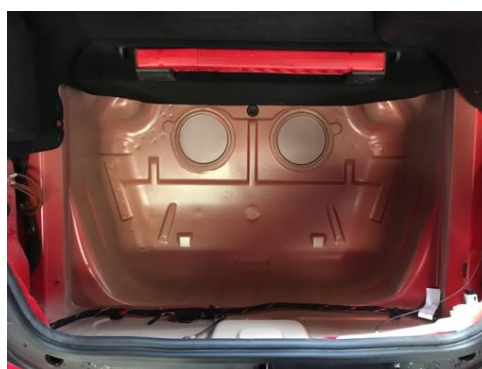
Absence de trace de réparation sur longerons avant gauche et droit

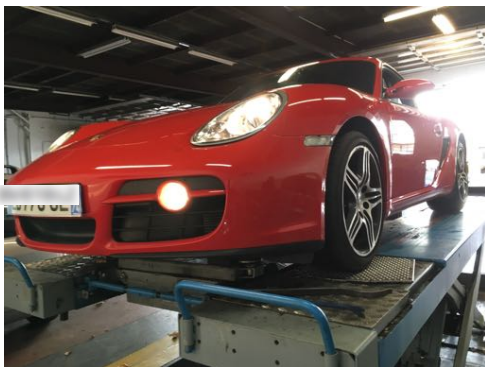
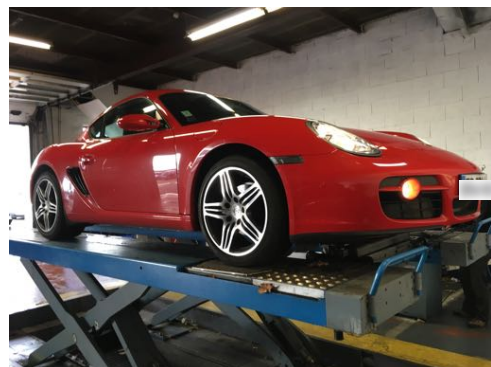
Flanc avant gauche et flanc avant droit

Détection de dommage(s) sur la carrosserie	
Dommage(s) détecté(s)	- Impacts de gravillons sur la face avant.
