ESSAI ET EXPERTISE DU VEHICULE SUR UN PONT, TEST DE CO2 DANS LE CIRCUIT DE REFROIDISSEMENT ET ANALYSE D'HUILE MOTEUR

Nos réf : 1711087

Véhicule [REDACTED]	
Marque	Porsche
Modèle	Boxster type 987
Finition	3.2 S
Date de mise en circulation	27/07/2006
Numéro de série VIN	WPOZZZ98Z6U722973
Genre	Voiture particulière
Carrosserie	Cabriolet
Energie	ES - Essence
Puissance Fiscale	19
Puissance réelle	280 cv
Kilométrage (km)	70 334 km [relevé sur le compteur] le 21/11/2017
	<p>Cohérent</p> <p>Test Piwis réalisé le 21/12/2017 à 70 367 km :</p> <p>Plage 1 : 9173 / 935,5h</p> <p>Plage 2 : 2141 / 898,2h</p> <p>Plage 3 : 555 / 854,6h</p> <p>Plage 4 : 11 / 854,6h</p> <p>Plage 5 : 1 / 854,6h</p> <p>Plage 6 : 1 / 854,6h</p> <p>Compteur d'heure DME : 1141,8</p> <p>Les plages de régime dans lesquelles subsiste un seul allumage ne sont pas à considérer [suivant document Porsche]</p>
Couleur	Noir Basalte
Type de peinture	Métallisé
Première main	Non
Commentaire	Certificat Immatriculation Français

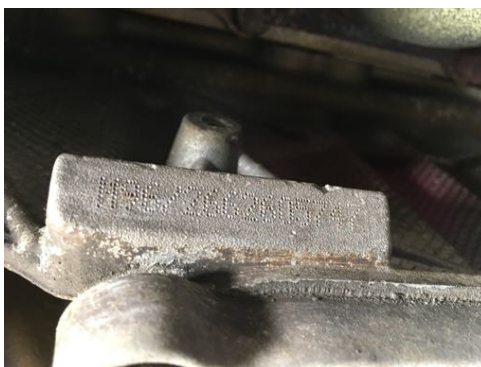
Moteur	
Numéro du moteur	62605747
Moteur d'origine	Oui

Frappe à froid numéro du moteur

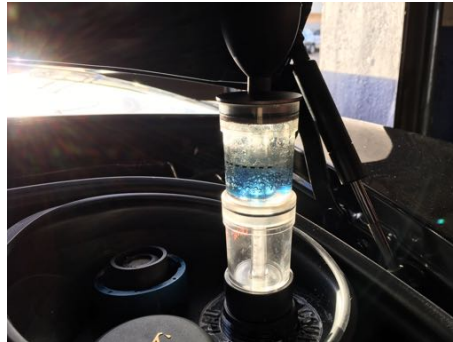
Fluides	
Niveau huile moteur	Normal
Niveau liquide de frein	Normal
Niveau liquide de refroidissement	Normal
Présence de CO2 dans le liquide de refroidissement	Non

Test de CO2 dans le liquide de refroidissement

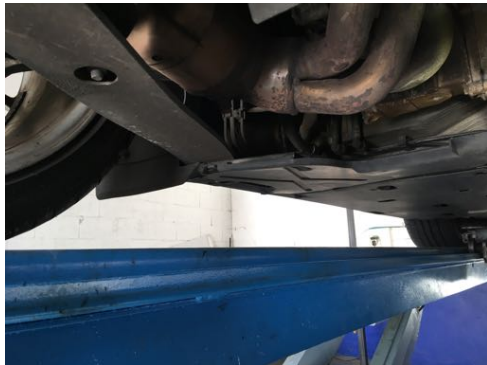
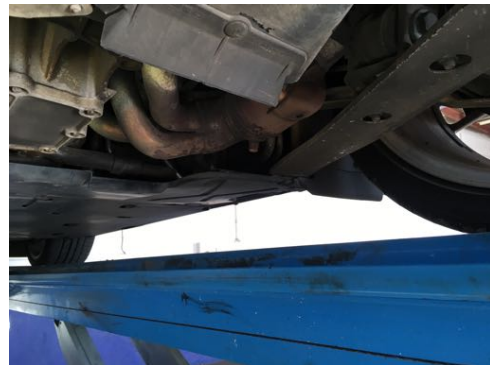
Etat visuel des soubassements
Bon

Soubassement Gauches et Droits

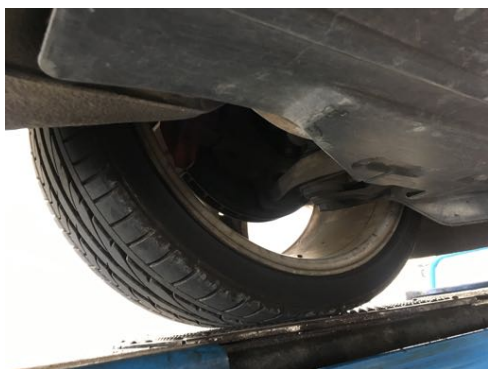
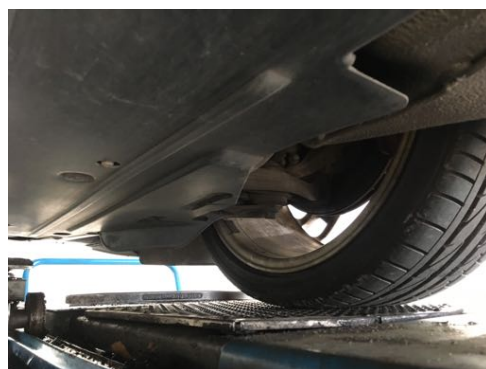
Demi - trains	
Avant gauche	Bon état général
Avant droit	Bon état général.
Arrière gauche	Bon état général
Arrière droit	Bon état général

Demi-trains avant gauche et droit

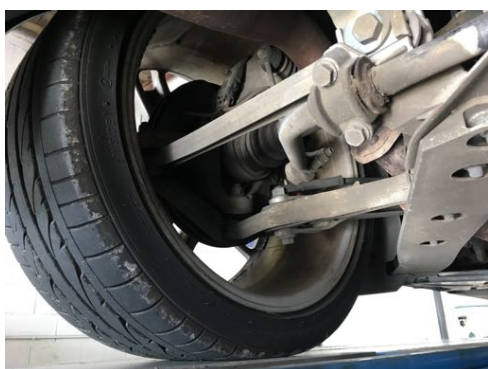
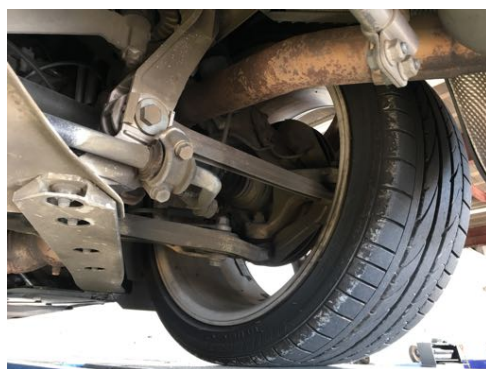
Demi-trains arrière gauche et droit

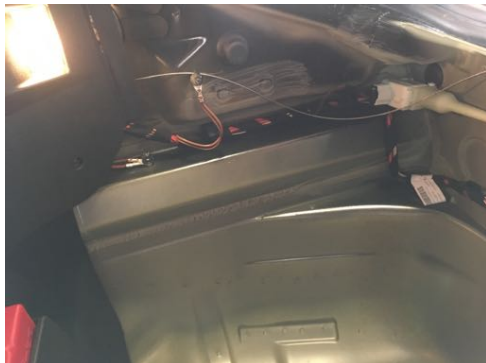
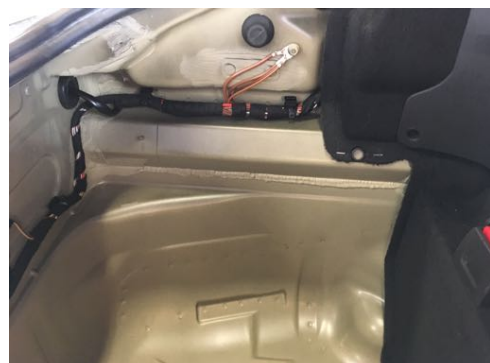
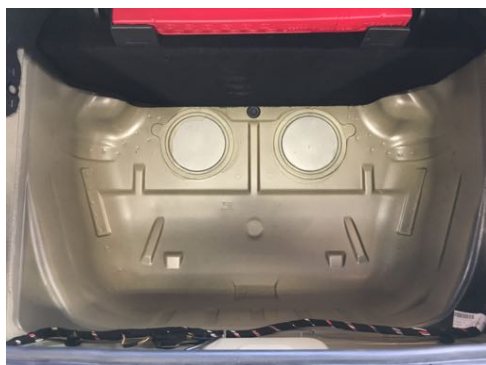
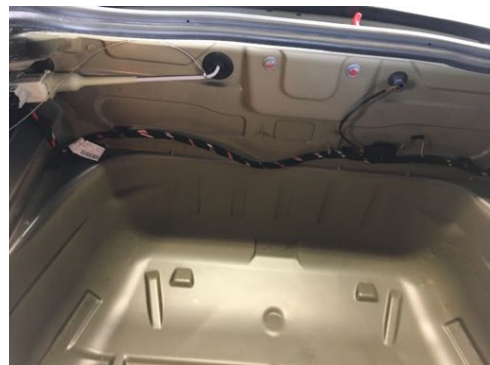
Recherche de présence de dommage(s) et/ou de trace(s) de réparation antérieure de carrosserie	
Différence de teinte	Non
Présence de trace(s) réparation sur les longerons	Non
Ajustement des éléments de carrosserie	Normal

Absence de trace de réparation sur longerons avant gauche et droit
