## **ESSAI ET EXPERTISE DU VEHICULE SUR UN PONT ET TEST DE CO2 DANS LE CIRCUIT DE REFROIDISSEMENT.**

Nos réf : 1802034

Véhicule	
Marque	Porsche
Modèle	911 type 991
Finition	GTS
Date de mise en circulation	22/05/2015
Numéro de série VIN	WPOZZZ99ZFS113372
Genre	Voiture particulière
Carrosserie	Coupé
Energie	ES - Essence
Puissance Fiscale	32
Puissance réelle	430 cv
Kilométrage (km)	9 256 km (relevé sur le compteur)
	Cohérent
Couleur	Blanc
Type de peinture	Verni
Première main	Oui
Commentaire	Véhicule de première main et d'origine française

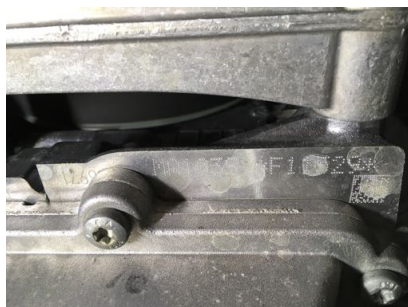
Moteur	
Numéro relevé sur le moteur	SF11529
Moteur d'origine (si numéro moteur identique à la fiche constructeur)	Oui

Frappe à froid numéro de moteur

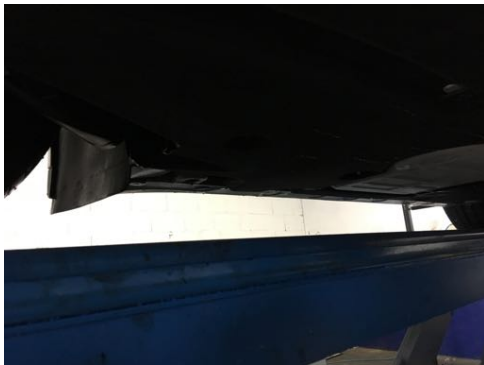
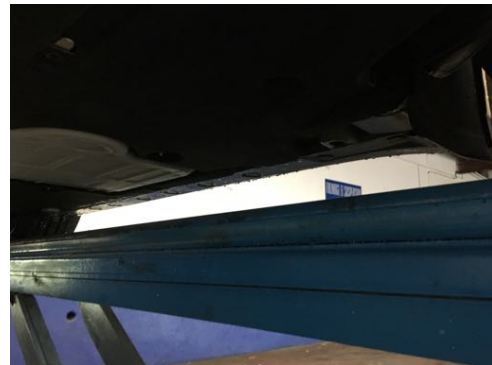
<b>Etat visuel des soubassements</b>
Bon

**Soubassements gauches et droits**

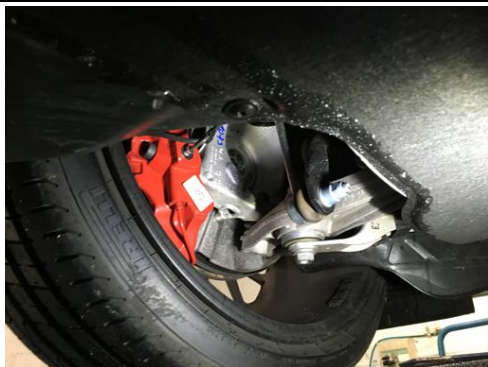
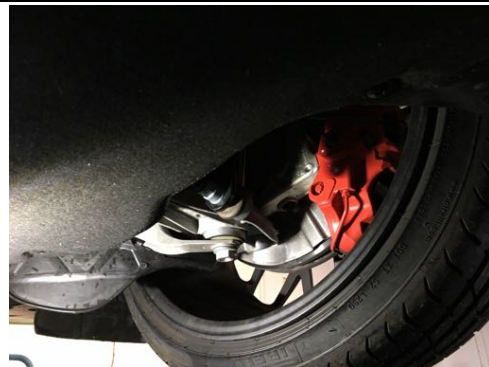
<b>Demi - trains</b>	
<b>Avant gauche</b>	Bon état général.
<b>Avant droit</b>	Bon état général.
<b>Arrière gauche</b>	Bon état général
<b>Arrière droit</b>	Bon état général

**Demi-trains avant gauche et droit**

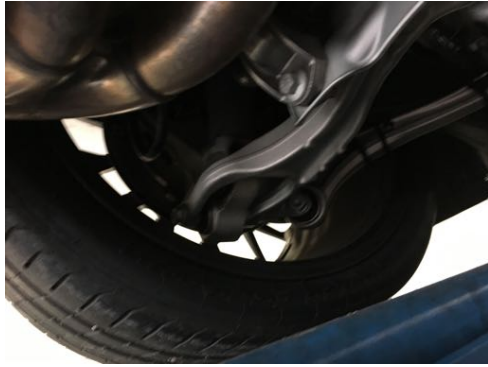
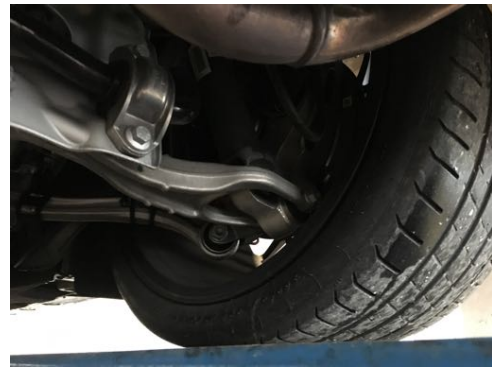
**Demi-trains arrière gauche et droit**
