## **ESSAI ET EXPERTISE DU VEHICULE SUR UN PONT ET TEST DE CO2 DANS LE CIRCUIT DE REFROIDISSEMENT.**

Nos réf : 1802035

| Véhicule [REDACTED] | |
|---|---|
| Modèle | Cayman type 981 |
| Finition | 3.4 S |

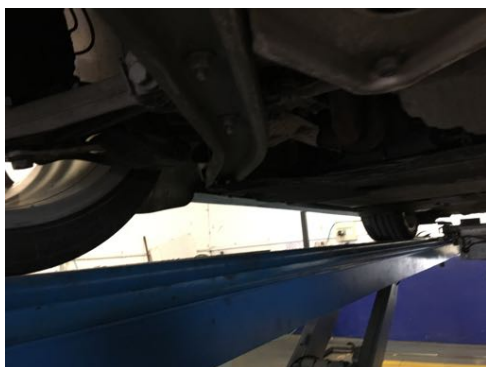
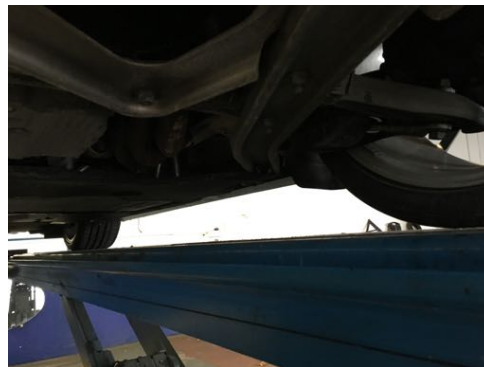
| Etat visuel des soubassements |
| Bon |

Soubassement gauche et droit

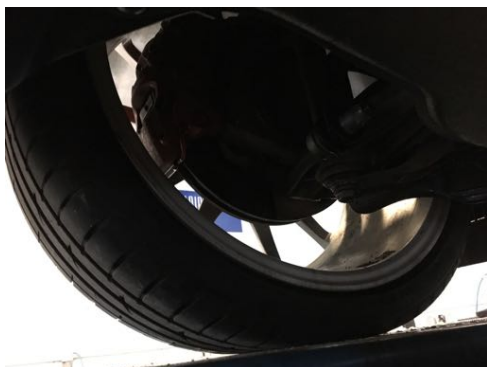
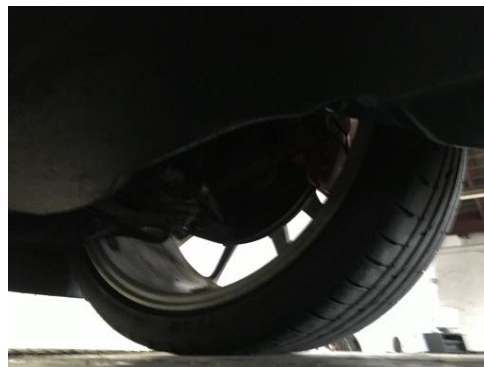
| Demi - trains | |
|---|---|
| Avant gauche | Bon état général. |
| Avant droit | Bon état général. |

**Demi-trains avant gauche et droit**

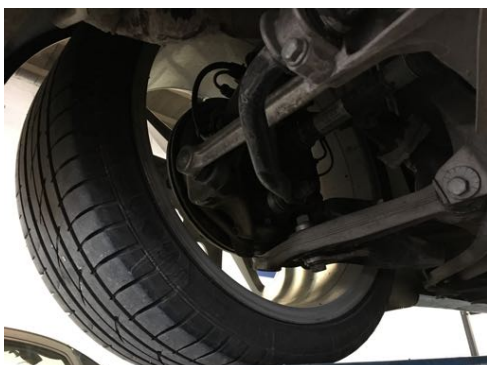
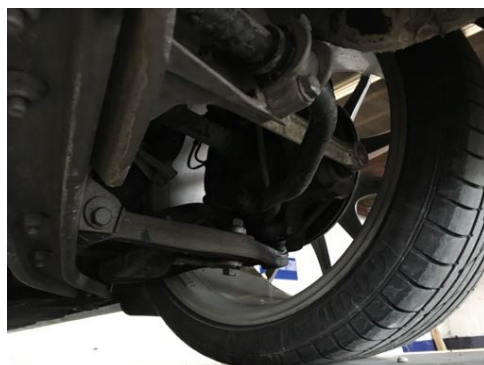
| Demi - trains | |
|---|---|
| Arrière gauche | Bon état général |
| Arrière droit | Bon état général |

**Demi-trains arrière gauche et droit**

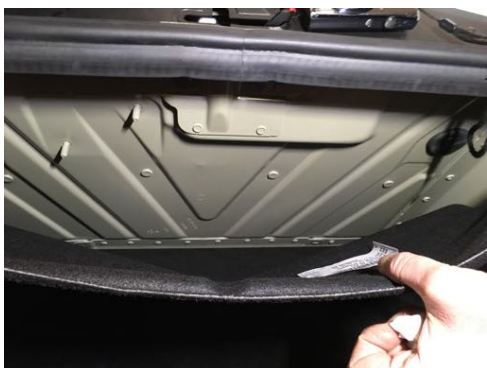
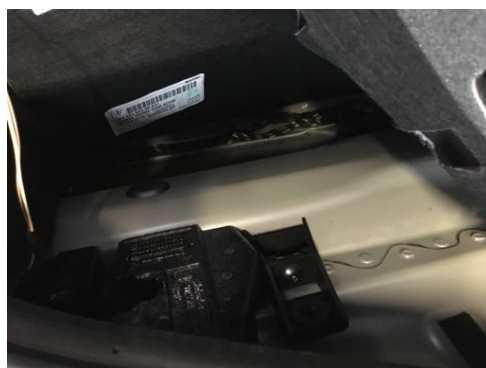
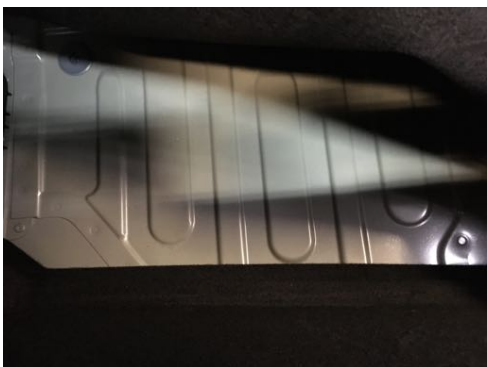
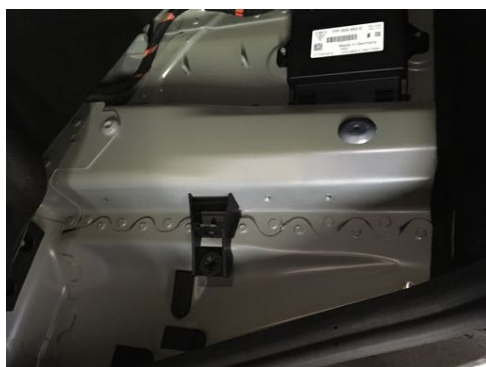
| Recherche de présence de dommage(s) et/ou de trace(s) de réparation<br>antérieure de carrosserie | |
|---|---|
| Présence de trace(s) réparation<br>sur les longerons | Non |

**Absence de trace de réparation sur longerons avant gauche et droit**

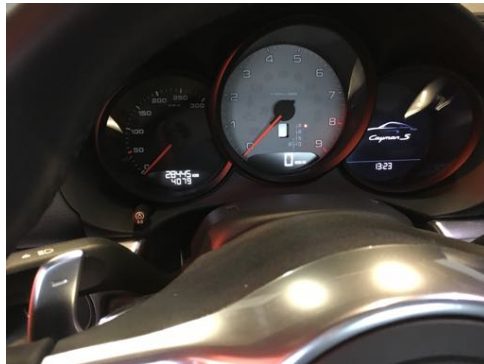
Compteur kilométrique

| Véhicule [REDACTED] | |
|---|---|
| Kilométrage (km) | 28 445 km (relevé sur le compteur) |

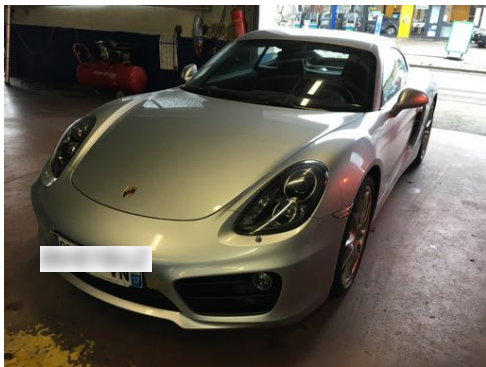
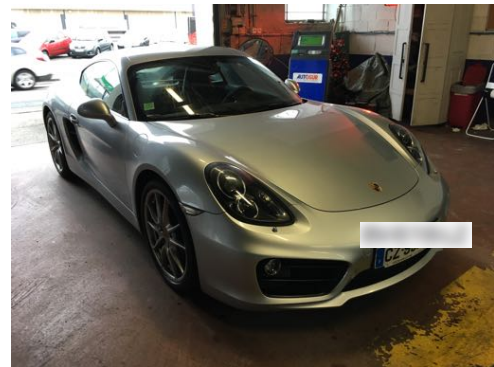
Flanc avant gauche et flanc avant droit

| <b>Détection de dommage(s) sur la carrosserie</b> | |
|---|---|
| <b>Dommage(s)<br/>détecté(s)</b> | - Impacts de gravillons sur la face avant |
