## **ESSAI ET EXPERTISE DU VEHICULE SUR UN PONT ET TEST DE CO2 DANS LE CIRCUIT DE REFROIDISSEMENT.**

Nos réf : 1804047

Véhicule	
<b>Marque</b>	Porsche
<b>Modèle</b>	911 type 997
<b>Finition</b>	Carrera S
<b>Date de mise en circulation</b>	22/07/2010
<b>Numéro de série VIN</b>	WPOZZZ99ZAS711906
<b>Genre</b>	Voiture particulière
<b>Carrosserie</b>	Coupé
<b>Energie</b>	ES - Essence
<b>Puissance Fiscale</b>	28
<b>Puissance réelle</b>	385 cv
<b>Kilométrage (km)</b>	43 436 km (relevé sur le compteur) Cohérent Test Piwis réalisé le 11/04/2018 à 43 468 km : - Plage 1 : 1 088 / 501,51h - Plage 2 : 42 / 297,88h - Plage 3 à 6 : Aucune Nombre d'heures boîtier moteur : 667,83h Vitesse moyenne : 65,09 km/h
<b>Couleur</b>	Gris Météor
<b>Type de peinture</b>	Métallisé
<b>Première main</b>	Non
<b>Commentaire</b>	Certificat d'Immatriculation Français.

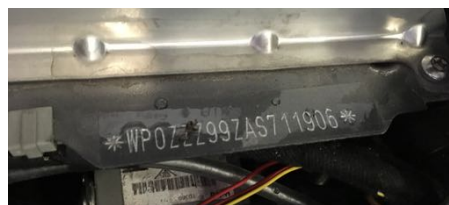
Numéro de série indiqué sur le pare-brise, frappé sur le châssis et plaque constructeur portière passager.

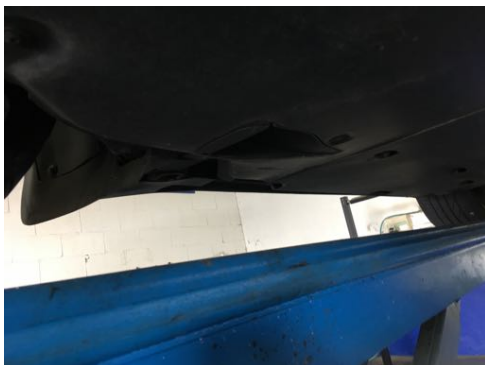
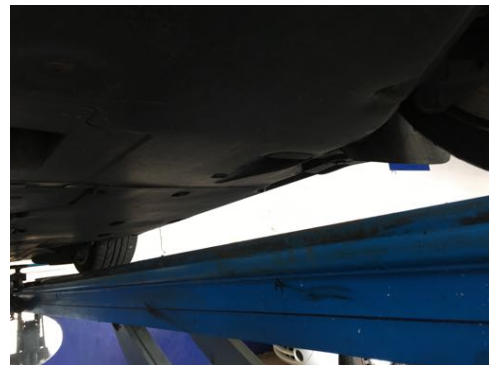
Bon

Soubassements gauches et droits

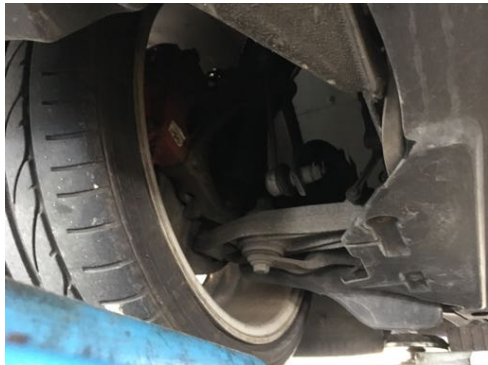
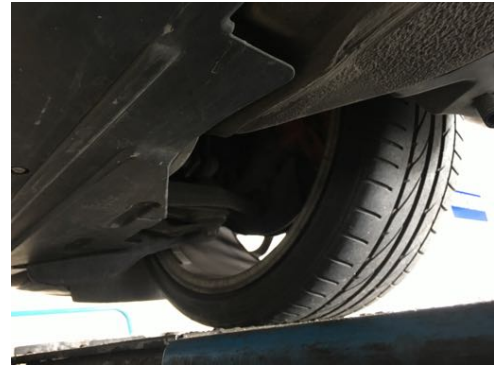
<b>Demi - trains</b>	
<b>Avant gauche</b>	Bon état général..
<b>Avant droit</b>	Bon état général.
<b>Arrière gauche</b>	Bon état général
<b>Arrière droit</b>	Bon état général

**Demi-trains avant gauche et droit**

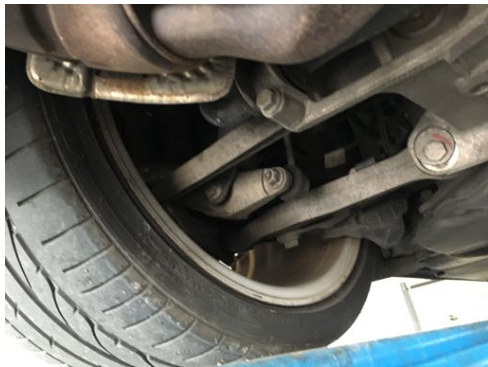
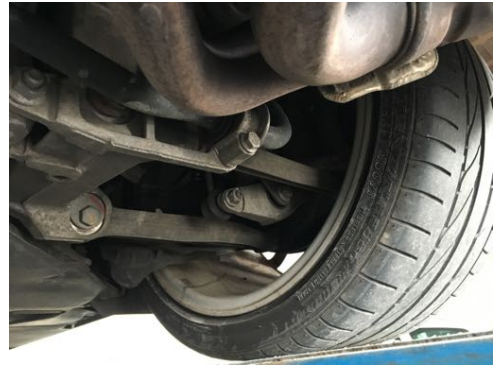
**Demi-trains arrière gauche et droit**

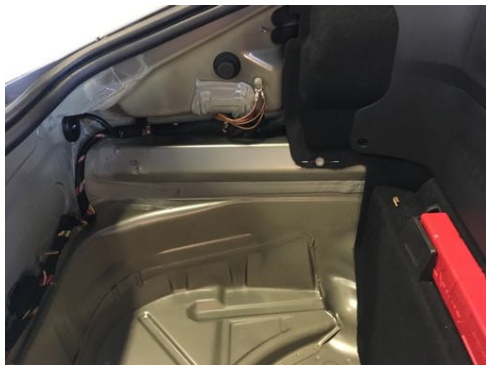
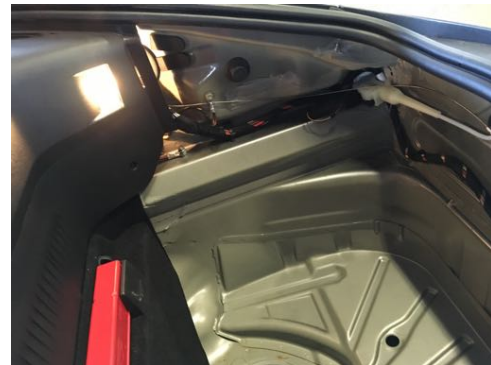
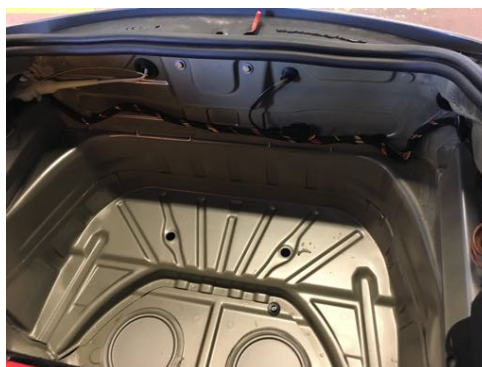
Recherche de présence de dommage(s) et/ou de trace(s) de réparation antérieure de carrosserie	
Différence de teinte	Non
Présence de trace(s) réparation sur les longerons	Non
Ajustement des éléments	Normal

Absence de trace de réparation sur longerons avant gauche et droit

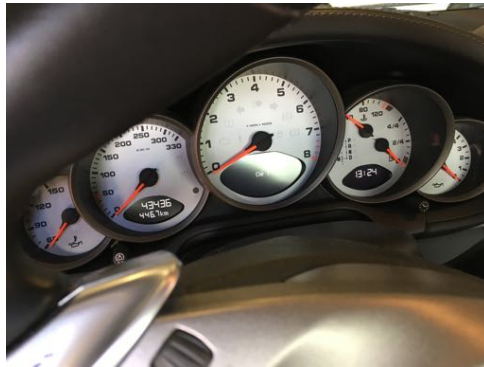
Compteur kilométrique

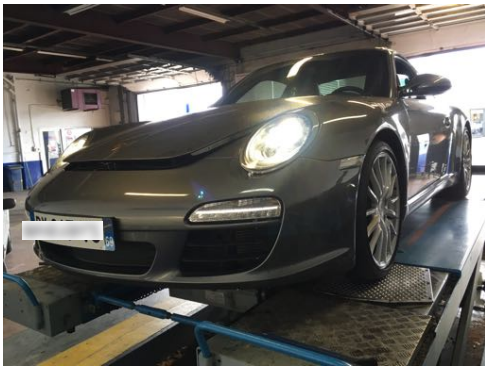
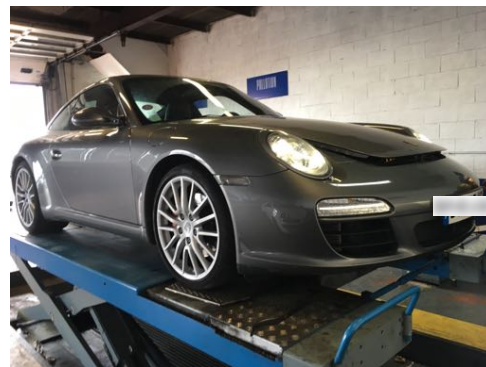
Flanc avant gauche et flanc avant droit

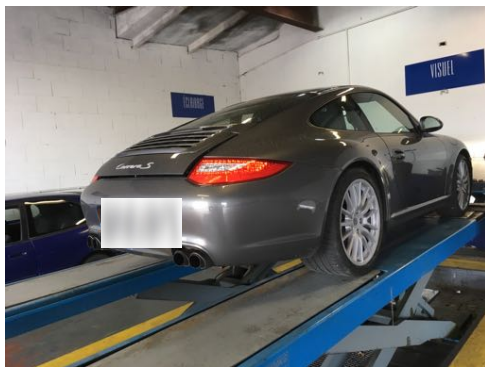
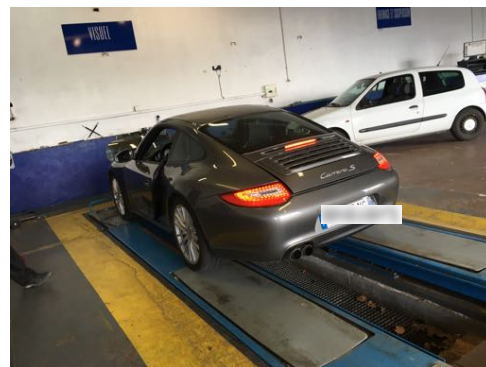
Flanc arrière droit et flanc arrière gauche
