## **ESSAI ET EXPERTISE DU VEHICULE SUR UN PONT ET TEST DE CO2 DANS LE CIRCUIT DE REFROIDISSEMENT.**

Nos réf : 1804083

Véhicule	
<b>Marque</b>	Porsche
<b>Modèle</b>	Cayman type 981
<b>Finition</b>	2.7
<b>Date de mise en circulation</b>	10/07/2013
<b>Numéro de série VIN</b>	WPOZZZ98ZEK161822 (Année Modèle 2014)
<b>Genre</b>	Voiture particulière
<b>Carrosserie</b>	Coupé
<b>Energie</b>	ES - Essence
<b>Puissance Fiscale</b>	17
<b>Puissance réelle</b>	275 cv
<b>Kilométrage (km)</b>	16 045 km (relevé sur le compteur) Test Piwis réalisé le 23/04/2018 à 16 088 km - Total heures de fonctionnement DME : 269,28. - Total heures de fonctionnement Airbag : 243,00. - Kilométrage inscrit dans le calculateur DME : 16 088.
	Cohérent
<b>Couleur</b>	Rouge Indien
<b>Type de peinture</b>	Verni
<b>Première main</b>	Non
<b>Commentaire</b>	Véhicule d'origine française

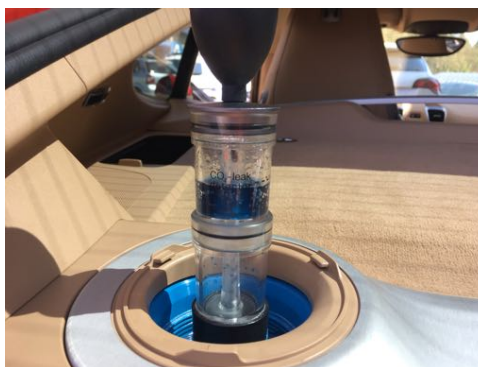
**Test de CO2 dans le liquide de refroidissement**

Fluides	
Niveau huile moteur	Normal
Présence de fuite externe	Non
Niveau liquide de frein	Normal
Présence de fuite externe	Non
Liquide de refroidissement	Normal
Présence de fuite externe	Non
Présence de CO2 dans le liquide de refroidissement	Non

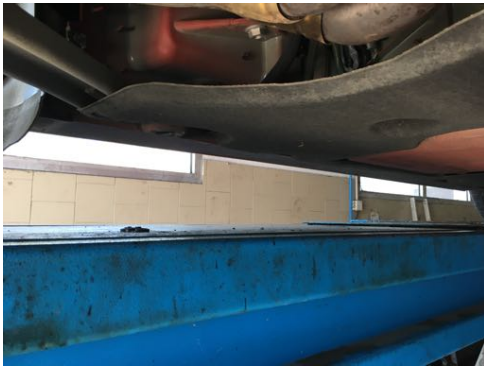
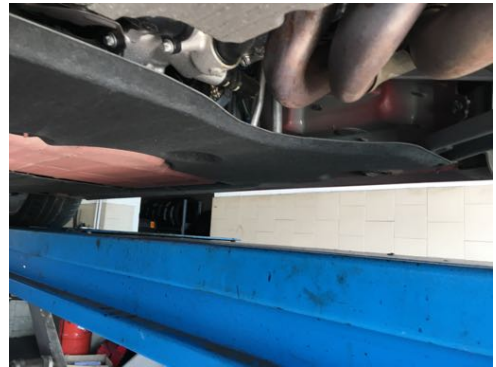
**Soubassement gauche et droit**

<b>Etat visuel des soubassements</b>
Bon

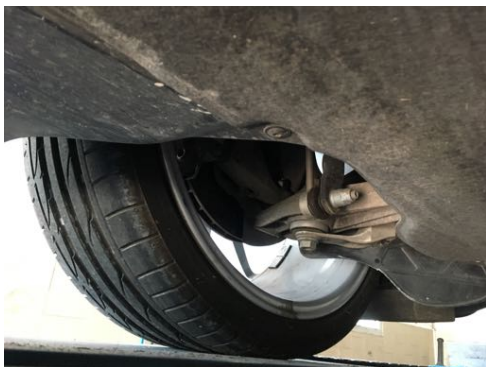
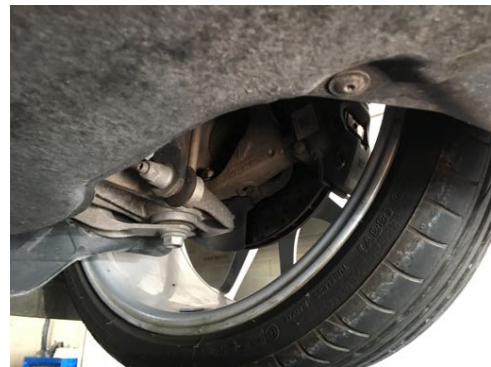
**Demi-trains avant gauche et droit**

<b>Demi - trains</b>	
<b>Avant gauche</b>	Bon état général.
<b>Avant droit</b>	Bon état général.
<b>Arrière gauche</b>	Bon état général
<b>Arrière droit</b>	Bon état général

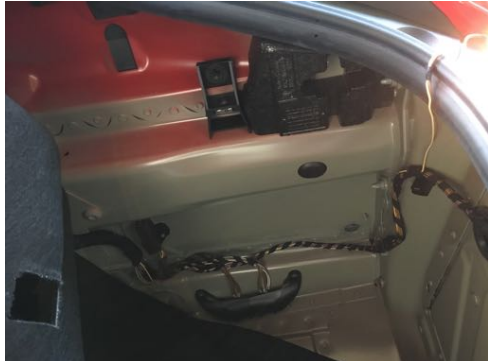
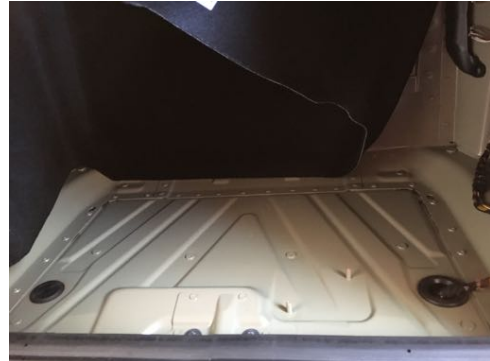
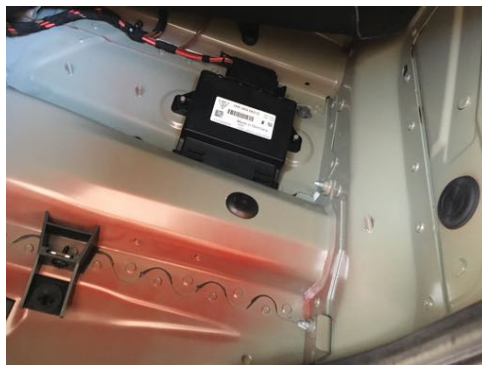
<b>Recherche de présence de dommage(s) et/ou de trace(s) de réparation antérieure de carrosserie</b>	
<b>Différence de teinte</b>	Non
<b>Présence de trace(s) réparation sur les longerons</b>	Non
<b>Ajustement des éléments</b>	Normal

**Absence de trace de réparation sur longerons avant gauche et droit**
