Monsieur VILLATTE Florent
BELTONE AUTOMOBILES
Tèl : 09.50.74.48.69
Email : contact@Beltone-Automobiles.fr

ESSAI ET EXPERTISE DU VEHICULE SUR UN PONT ET TEST DE CO2 DANS LE CIRCUIT DE REFROIDISSEMENT.

Nos réf : 1804100

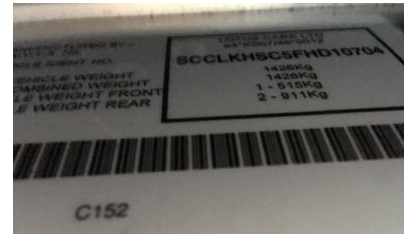
Numéro de série indiqué sur le pare-brise et plaque constructeur.

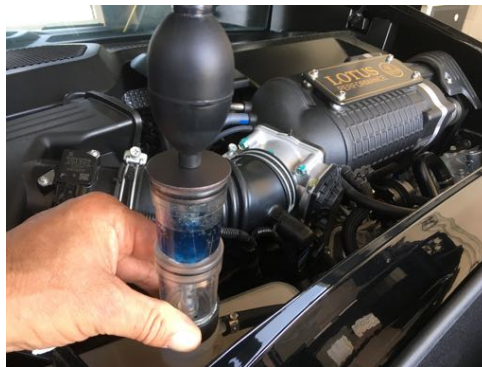
Test CO2 dans le liquide de refroidissement

Fluides	
Niveau huile moteur	Normal
Présence de fuite externe	Non
Niveau liquide de frein	Normal
Présence de fuite externe	Non
Liquide de refroidissement	Normal
Présence de fuite externe	Non
Présence de CO2 dans le liquide de refroidissement	Non

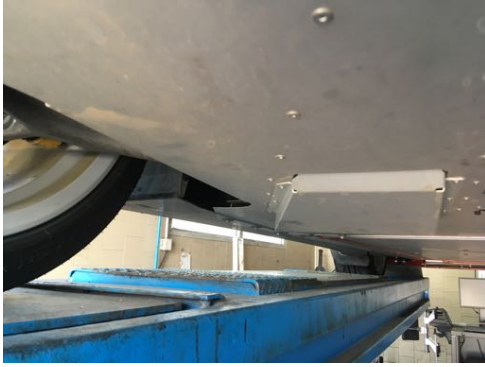
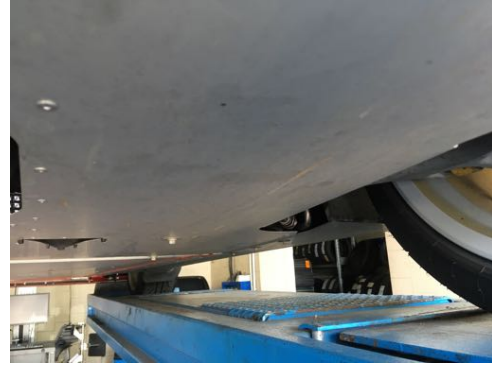
Soubassements gauches et droits

Etat visuel des soubassements
Bon

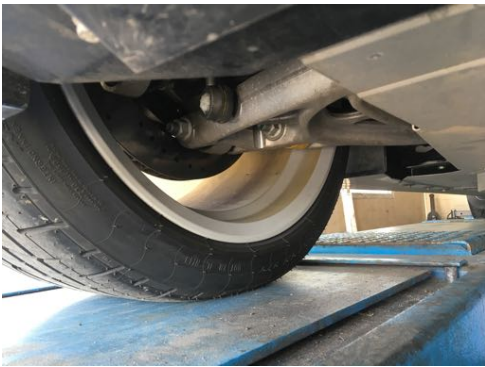
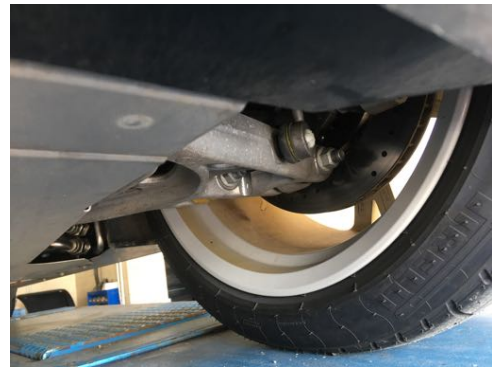
Demi-trains avant gauche et droit

Demi - trains	
Avant gauche	Bon état général.
Avant droit	Bon état général.
Arrière gauche	Bon état général
Arrière droit	Bon état général
