## **ESSAI ET EXPERTISE DU VEHICULE SUR UN PONT ET TEST DE CO2 DANS LE CIRCUIT DE REFROIDISSEMENT.**

Nos réf : 1805085

Véhicule	
Marque	Porsche
Modèle	911 type 997
Finition	Carrera S
Date de mise en circulation	06/04/2007
Numéro de série VIN	WPOZZZ99Z7S723997
Genre	Voiture particulière
Carrosserie	Coupé
Energie	ES - Essence
Puissance Fiscale	26
Puissance réelle	355 cv
Kilométrage (km)	60 295 km (relevé sur le compteur)
	<p>Cohérent</p> <p>Test Piwis réalisé le 23/05/2018 à 60 311 kms :</p> <ul style="list-style-type: none"> <li>- Plages 1 : 5963 / 991.8h</li> <li>- Plages 2 : 1486 / 831.4h</li> <li>- Plages 3 : 707 / 209.90h</li> <li>- Plages 4 : 419 / 209.9h</li> <li>- Plages 5 : Aucune</li> <li>- Plages 6 : Aucune</li> </ul> <p>Compteur d'heures de service : 992.2h</p> <p>Kms inscrit dans le DME : 60 336 kms</p> <p>Différence avec le compteur normal</p>
	Gris Météor
Type de peinture	Métallisé
Première main	Non
Commentaire	Véhicule d'origine Française.

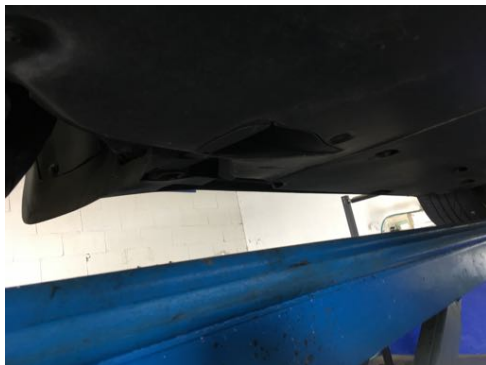
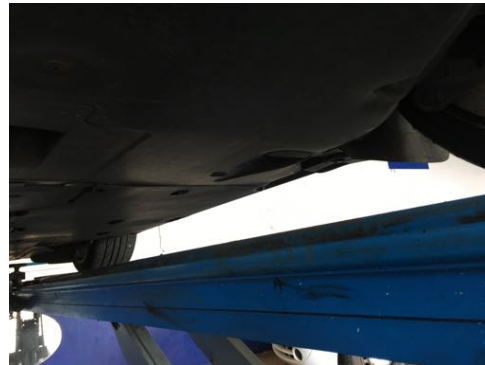
<b>Etat visuel des soubassements</b>
Bon

**Soubassements gauches et droits**

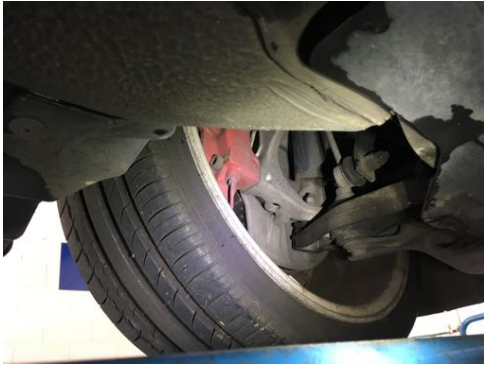
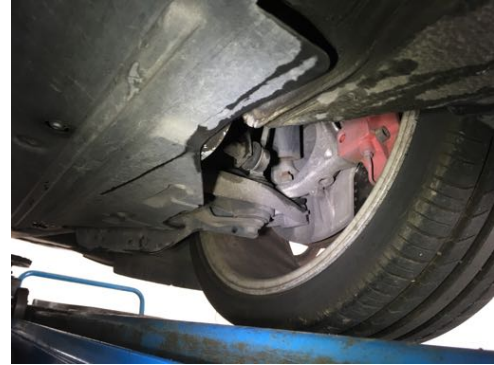
<b>Demi - trains</b>	
<b>Avant gauche</b>	Bon état général.
<b>Avant droit</b>	Bon état général.
<b>Arrière gauche</b>	Bon état général
<b>Arrière droit</b>	Bon état général

**Demi-trains avant gauche et droit**

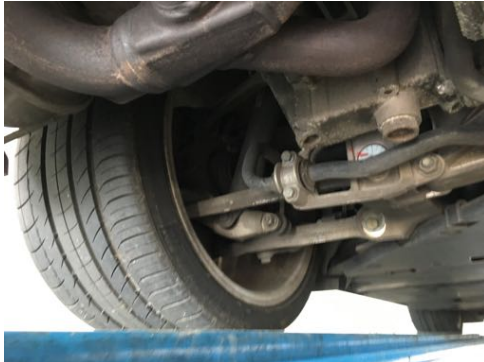
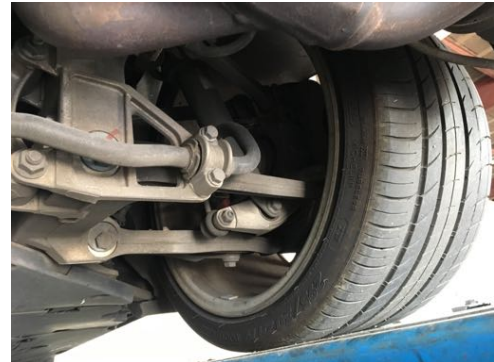
**Demi-trains arrière gauche et droit**

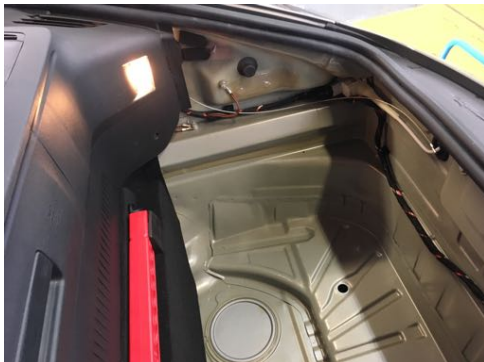
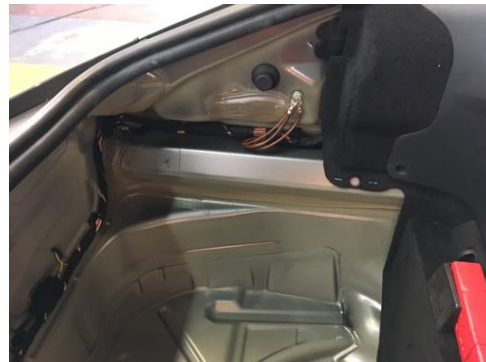
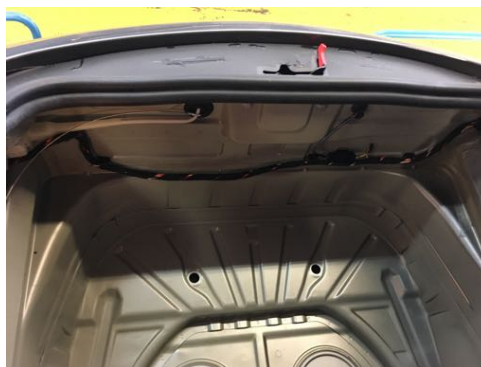
Recherche de présence de dommage(s) et/ou de trace(s) de réparation antérieure de carrosserie	
Différence de teinte	Non
Présence de trace(s) réparation sur les longerons	Non
Ajustement des éléments	Normal

**Absence de trace de réparation sur longerons avant gauche et droit**
