ESSAI ET EXPERTISE DU VEHICULE SUR UN PONT ET TEST DE CO2 DANS LE CIRCUIT DE REFROIDISSEMENT.

Nos réf : 1805029

Véhicule	
Marque	Porsche
Modèle	911 type 997
Finition	Carrera S
Date de mise en circulation	01/12/2005
Numéro de série VIN	WPOZZZ99Z6S730807 (Année modèle 2006)
Genre	Voiture particulière
Carrosserie	Coupé
Energie	ES - Essence
Puissance Fiscale	26
Puissance réelle	355 cv
Kilométrage (km)	62 728 km (relevé sur le compteur) Cohérent Test Pivis réalisé le 24/05/2018 à 62 758 km : <ul style="list-style-type: none"> - Plage 1 : 9508 / 875.2H - Plage 2 : 1376 / 822.2H - Plage 3 : 308/822.2H - Plage 4 : 67/775.4H - Plage 5 : AUCUNE - Plage 6 : AUCUNE Compteur d'heures de service : 1152.6H N° de Série dans DME identique au châssis Kilométrage dans DME 61 236 kms (différence cohérente avec kilométrage compteur)
Couleur	Gris Arctique
Type de peinture	Métallisé
Première main	Non
Commentaire	Véhicule d'origine Française

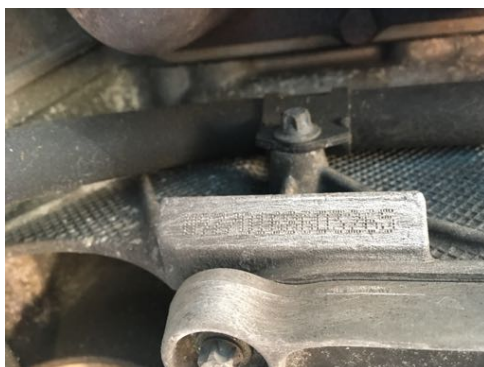
Moteur	
Numéro relevé sur le moteur	68603265
Moteur d'origine	Oui

Frappe à froid numéro de moteur

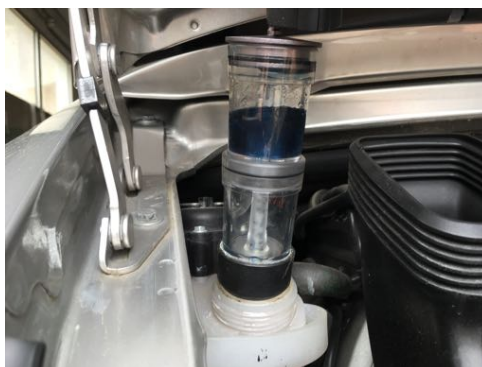
Pas de CO2 dans le liquide de refroidissement

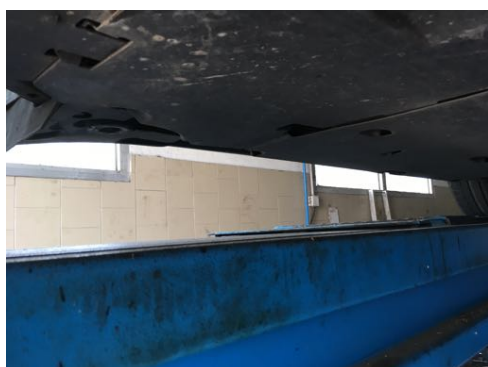
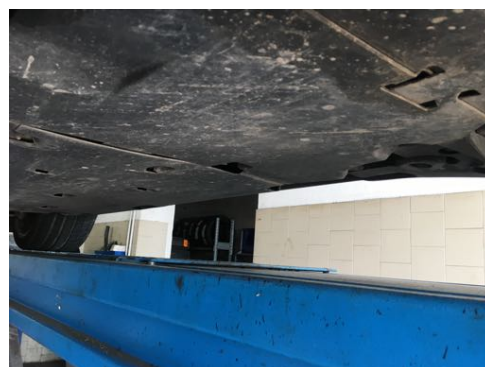
Etat visuel des soubassements
Bon

Soubassements gauches et droits

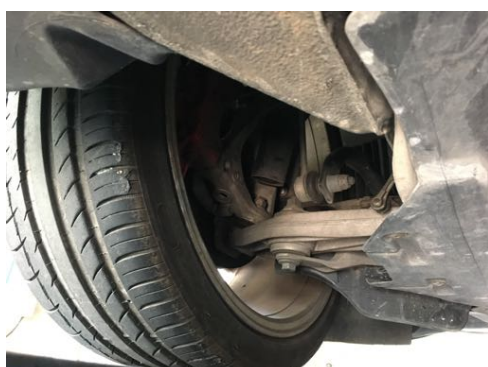
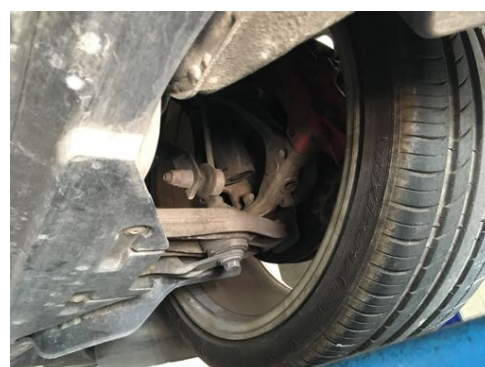
Demi - trains	
Avant gauche	Bon état général.
Avant droit	Bon état général. Prévoir le remplacement de la biellette de barre stabilisatrice. Le vendeur a indiqué que cela serait corrigé pour la vente.
Arrière gauche	Bon état général
Arrière droit	Bon état général

Demi-trains avant gauche et droit

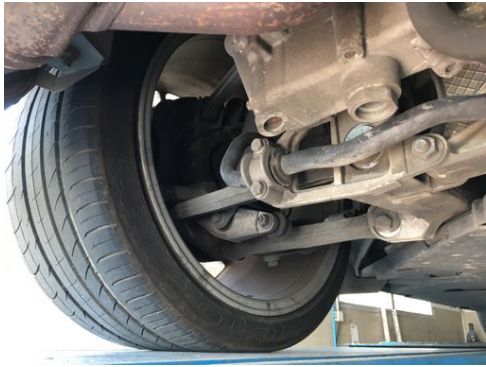
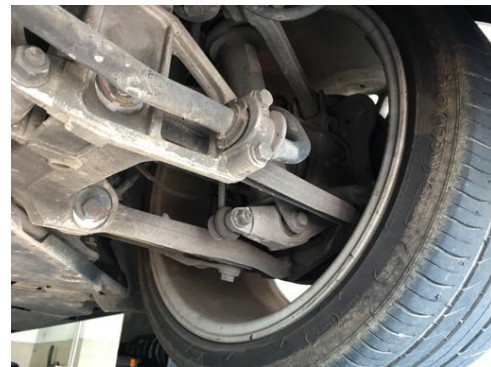
Demi-trains arrière gauche et droit

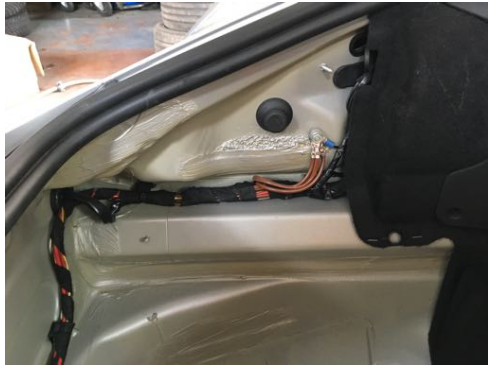
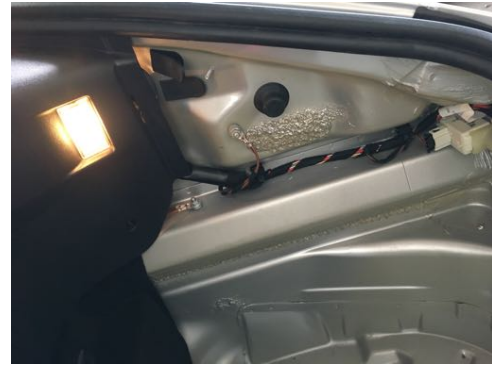
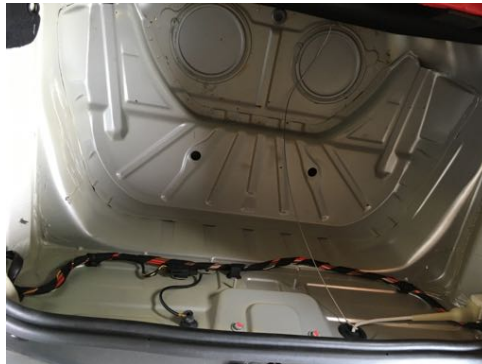
Recherche de présence de dommage(s) et/ou de trace(s) de réparation antérieure de carrosserie	
Différence de teinte	Non
Présence de trace(s) réparation sur les longerons	Non
Ajustement des éléments	Normal

Absence de trace de réparation sur longerons avant gauche et droit
