## **ESSAI ET EXPERTISE DU VEHICULE SUR UN PONT ET TEST DE CO2 DANS LE CIRCUIT DE REFROIDISSEMENT.**

Nos réf : 1806051

Véhicule ██████████	
<b>Marque</b>	Porsche
<b>Modèle</b>	Boxster type 981
<b>Finition</b>	2.7
<b>Date de mise en circulation</b>	01/04/2014
<b>Numéro de série VIN</b>	WPOZZZ98ZES110936
<b>Genre</b>	Voiture particulière
<b>Carrosserie</b>	Cabriolet
<b>Energie</b>	ES - Essence
<b>Puissance Fiscale</b>	17
<b>Puissance réelle</b>	265 cv
<b>Kilométrage (km)</b>	24 027 km (relevé sur le compteur)
	Cohérent
<b>Couleur</b>	Noir Basalte
<b>Type de peinture</b>	Métallisé
<b>Première main</b>	Non
<b>Commentaire</b>	Véhicule d'origine française

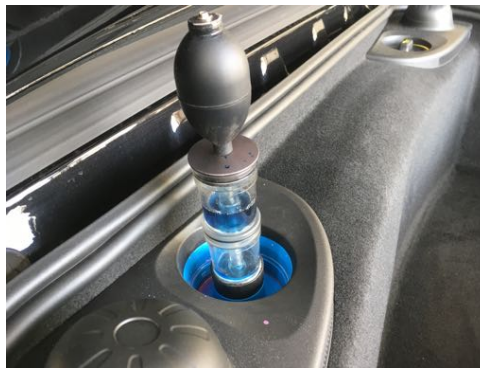
Fluides	
Niveau huile moteur	Normal
Présence de fuite externe	Non
Niveau liquide de frein	Normal
Présence de fuite externe	Non
Liquide de refroidissement	Normal
Présence de fuite externe	Non
Présence de CO <sub>2</sub> dans le liquide de refroidissement	Non

**Pas de CO<sub>2</sub> dans le liquide de refroidissement**

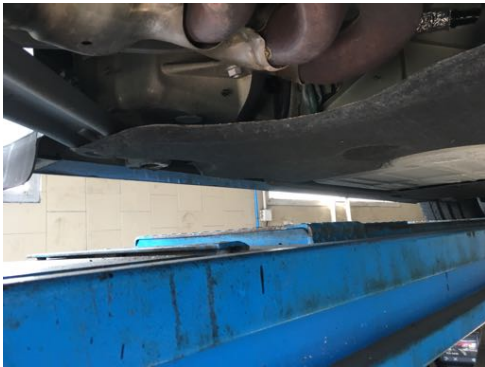
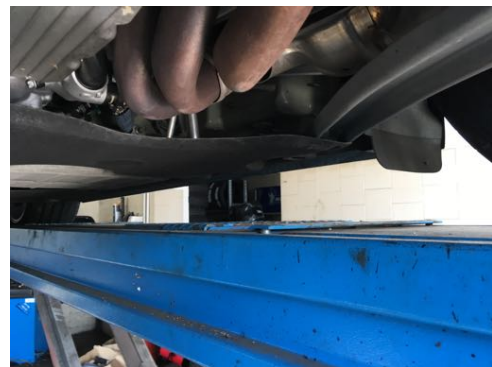
Bon

Soubassement gauche et droit

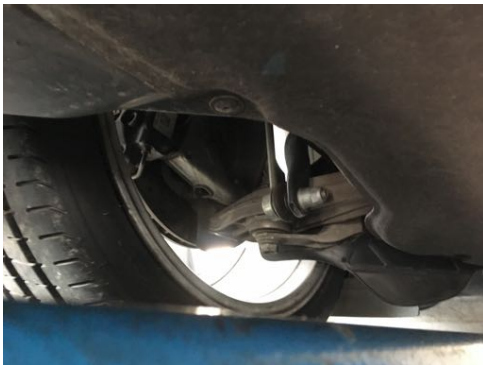
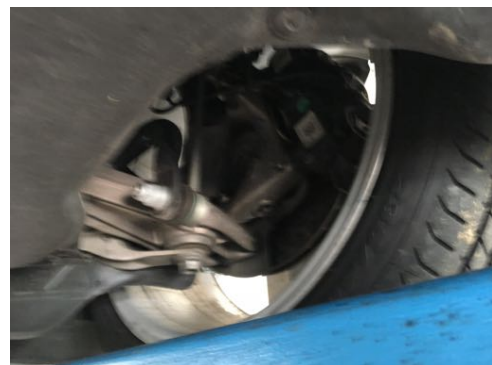
<b>Avant gauche</b>	Bon état général.
<b>Avant droit</b>	Bon état général.
<b>Arrière gauche</b>	Bon état général
<b>Arrière droit</b>	Bon état général

Demi-trains avant gauche et droit

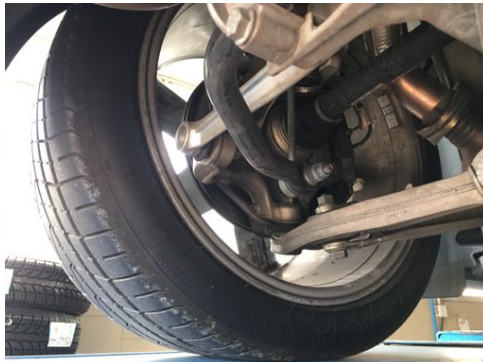
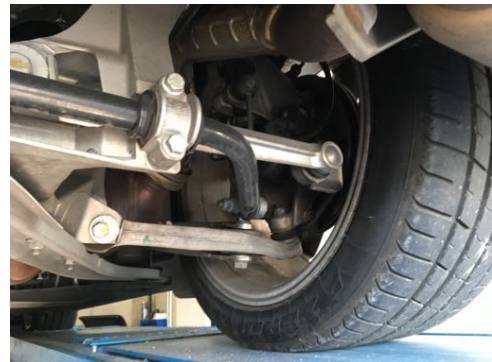
Demi-trains arrière gauche et droit
