ESSAI ET EXPERTISE DU VEHICULE SUR UN PONT ET TEST DE CO2 DANS LE CIRCUIT DE REFROIDISSEMENT.

Nos réf : 1806052

Véhicule	
Marque	Porsche
Modèle	911 type 997
Finition	TARGA 4
Date de mise en circulation	30/11/2006 (Année modèle 2007)
Numéro de série VIN	WPOZZZ99Z7S740264
Genre	Voiture particulière
Carrosserie	Coupé
Energie	ES - Essence
Puissance Fiscale	24
Puissance réelle	325 cv
Kilométrage (km)	70 701 km (relevé sur le compteur) Cohérent Test Pivis réalisé le 15/06/2018 à 70 740 km : <ul style="list-style-type: none"> - Plage 1 : 105 A 1028.4H - Plage 2 : 22 A 423.9H - Plage 3 : 0 - Plage 4 : 0 - Plage 5 : 0 - Plage 6 : 0 HEURE DE FONCTIONNEMENT : 1346.4H KILOMETRAGE DANS BOITIER MOTEUR CORRECT NUMERO DE SERIE DANS BOITIER MOTEUR CORRECT
Couleur	Gris Arctique
Type de peinture	Métallisé
Première main	Non
Commentaire	Certificat Immatriculation Français

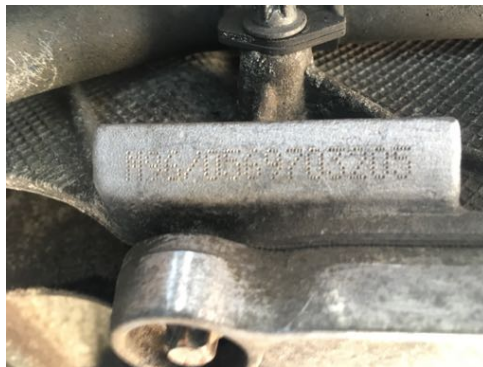
Moteur	
Numéro relevé sur le moteur	69703205
Moteur d'origine	Oui

Frappe à froid numéro de moteur

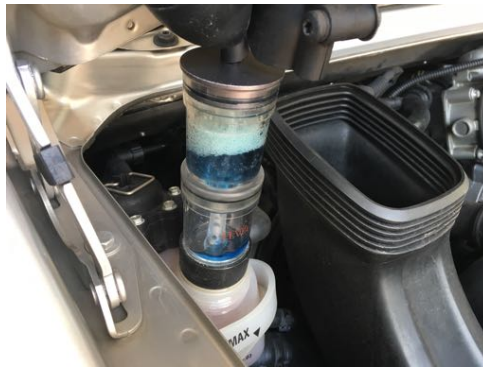
Fluides	
Niveau huile moteur Présence de fuite externe	Normal Non Joint spi moteur / boite gras.
Niveau liquide de frein Présence de fuite externe	Normal Non
Liquide direction assistée Présence de fuite externe	Normal Non
Liquide de refroidissement Présence de fuite externe	Normal Non
Présence de CO2 dans le liquide de refroidissement	Non

Pas de CO2 dans le liquide de refroidissement

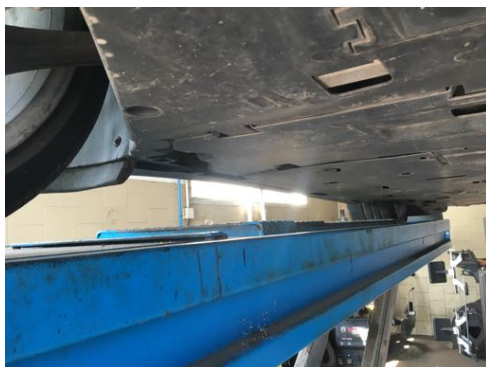
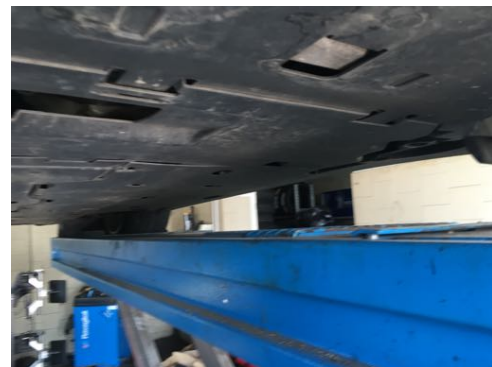
Etat visuel des soubassements
Bon

Soubassements gauches et droits

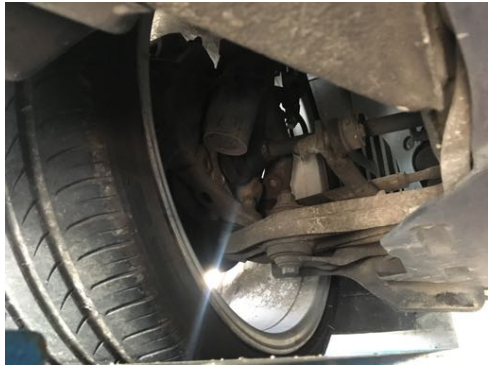
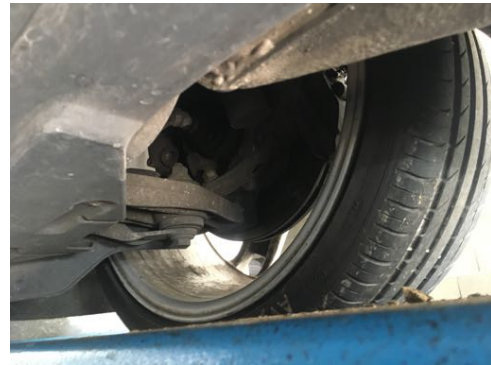
Demi - trains	
Avant gauche	Bon état général.
Avant droit	Bon état général.
Arrière gauche	Bon état général
Arrière droit	Bon état général

Demi-trains avant gauche et droit

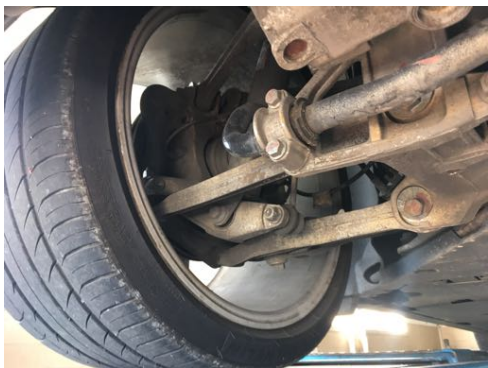
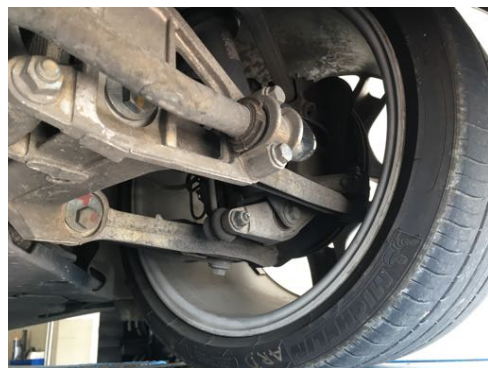
Demi-trains arrière gauche et droit
