ESSAI ET EXPERTISE DU VEHICULE SUR UN PONT ET TEST DE CO2 DANS LE CIRCUIT DE REFROIDISSEMENT.

Nos réf : 1806049

Véhicule [REDACTED]	
Marque	Porsche
Modèle	Cayenne Type 958
Finition	Diesel
Date de mise en circulation	18/07/2011(Année-modèle 2012)
Numéro de série VIN	WP1ZZZ92ZCLA20897
Genre	Voiture particulière
Carrosserie	Break
Energie	Diesel
Puissance Fiscale	15
Puissance réelle	245 cv
Kilométrage (km)	67 450 km (relevé sur le compteur)
	Cohérent
Couleur	Blanc sable
Type de peinture	Verni
Première main	Non
Commentaire	Véhicule d'origine Française.

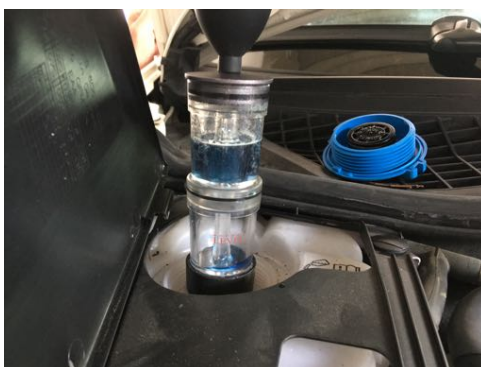
Fluides	
Niveau huile moteur	Normal
Présence de fuite externe	Non
Niveau liquide de frein	Normal
Présence de fuite externe	Non
Liquide direction assistée	Normal
Présence de fuite externe	Non
Liquide de refroidissement	Normal
Présence de fuite externe	Non
Présence de CO2 dans le liquide de refroidissement	Non

Pas de CO2 dans le liquide de refroidissement

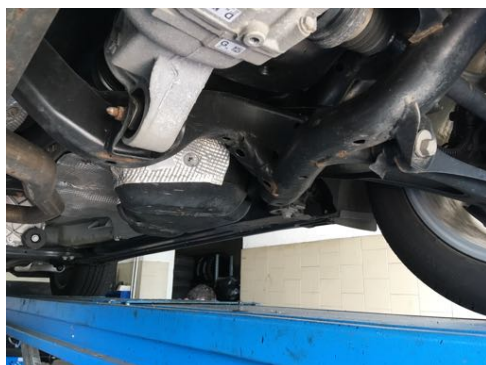
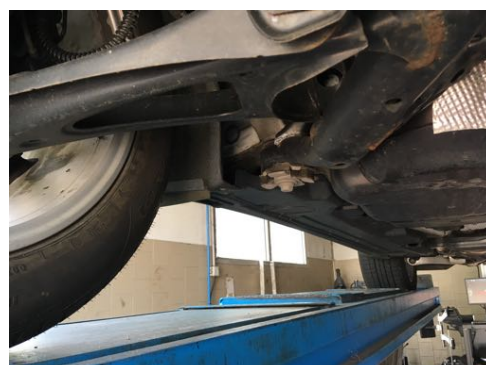
Etat visuel des soubassements	
Bon

Soubassements gauches et droits

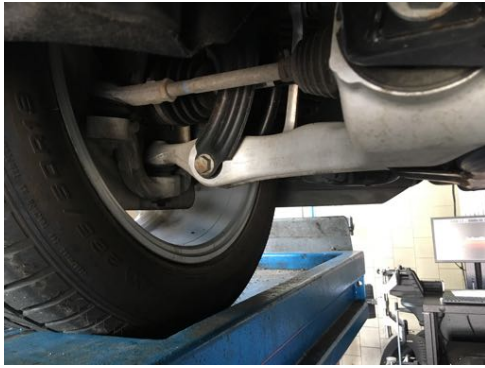
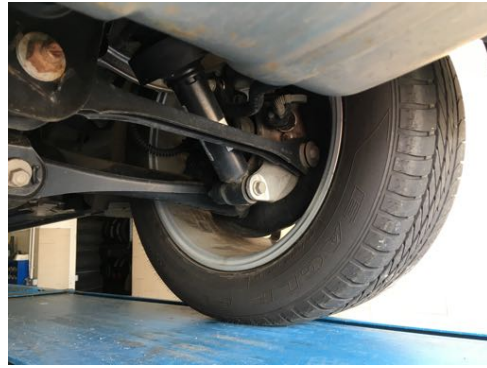
Demi - trains	
Avant gauche	Bon état général.
Avant droit	Bon état général.
Arrière gauche	Bon état général
Arrière droit	Bon état général

Demi-trains avant gauche et droit

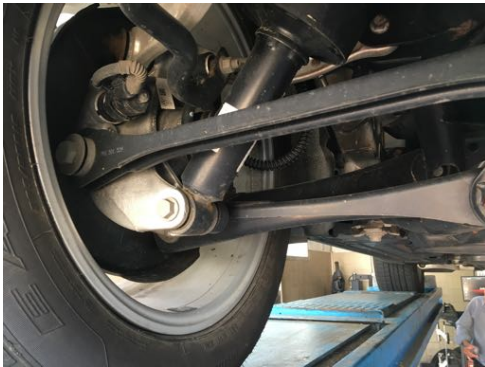
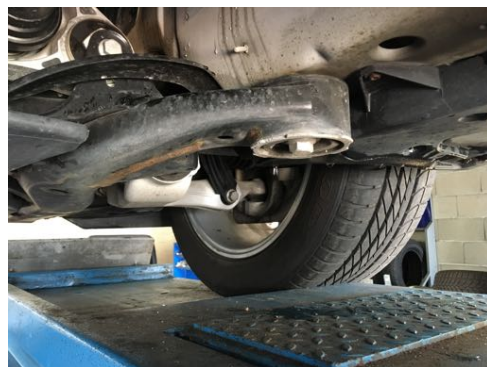
Demi-trains arrière gauche et droit

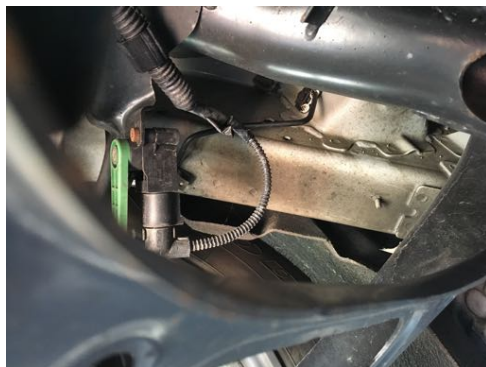
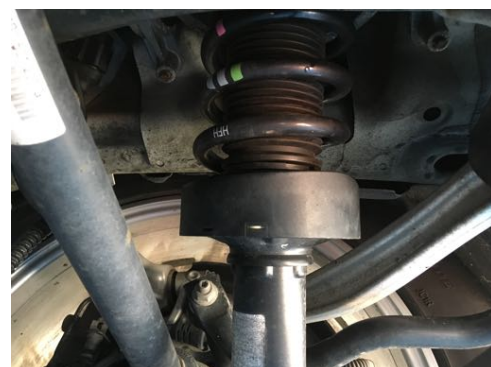
Recherche de présence de dommage(s) et/ou de trace(s) de réparation antérieure de carrosserie	
Différence de teinte	Non
Présence de trace(s) réparation sur les longerons	Non
Ajustement des éléments de carrosserie	Normal

Absence de trace de réparation sur longerons avant gauche et droit
