ESSAI ET EXPERTISE DU VEHICULE SUR UN PONT ET TEST DE CO2 DANS LE CIRCUIT DE REFROIDISSEMENT.

Nos réf : 1807011

Véhicule	
Marque	Porsche
Modèle	911 type 997
Finition	Carrera 4S
Date de mise en circulation	04/05/2006
Numéro de série VIN	WPOZZZ99Z6S736461
Genre	Voiture particulière
Carrosserie	Coupé
Energie	ES - Essence
Puissance Fiscale	26
Puissance réelle	355 cv
Kilométrage (km)	73 123 km (relevé sur le compteur)
	<p>Cohérent</p> <p>Test Piwis réalisé le 24/01/2018 à 71 700 kms :</p> <ul style="list-style-type: none"> - Plages 1 : 7822 / 1327.8H - Plages 2 : 1322 / 1327.8H - Plages 3 : 283/769.8H - Plages 4 117/465.9H - Plages 5 : Aucune - Plages 6 : Aucune <p>Compteur d'heures de service : 1332.8</p>
	Noir Basalte (LC9Z)
Type de peinture	Métallisé
Première main	Non
Commentaire	Véhicule d'origine Française.

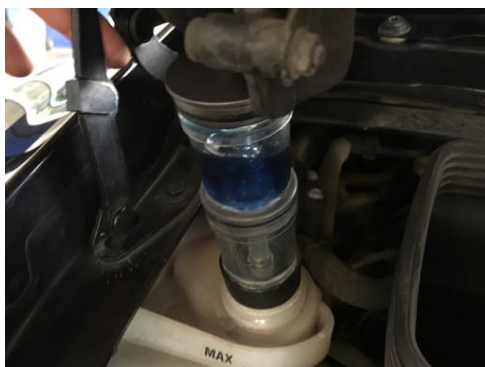
Fluides	
Niveau huile moteur	Normal
Présence de fuite externe	Non
Niveau liquide de frein	Normal
Présence de fuite externe	Non
Liquide direction assistée	Normal
Présence de fuite externe	Non
Liquide de refroidissement	Normal
Présence de fuite externe	Non
Présence de CO2 dans le liquide de refroidissement	Non

Absence de CO2 dans le liquide de refroidissement

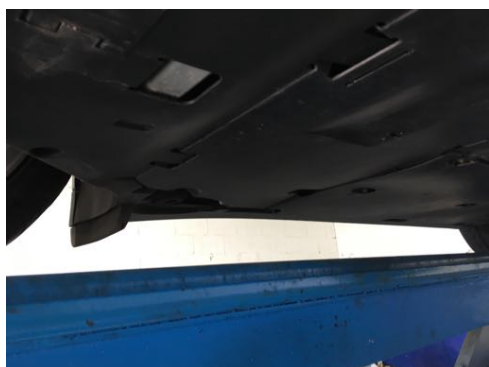
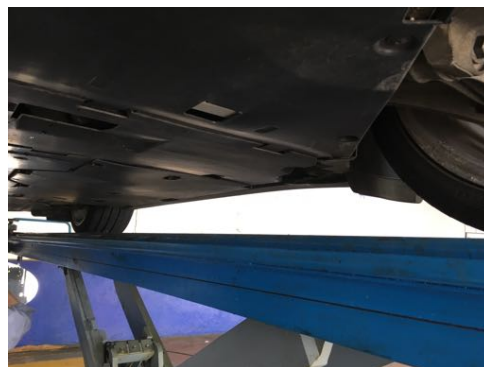
Etat visuel des soubassements
Bon

Soubassements gauches et droits

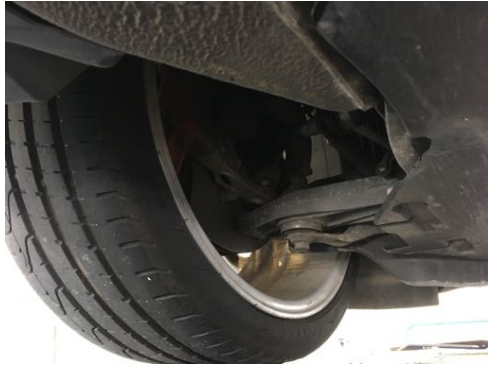
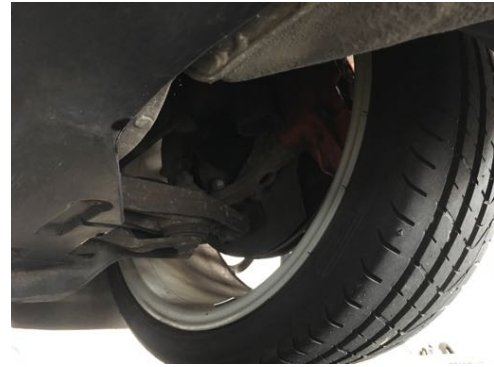
Demi - trains	
Avant gauche	Bon état général.
Avant droit	Bon état général.
Arrière gauche	Bon état général
Arrière droit	Bon état général

Demi-trains avant gauche et droit

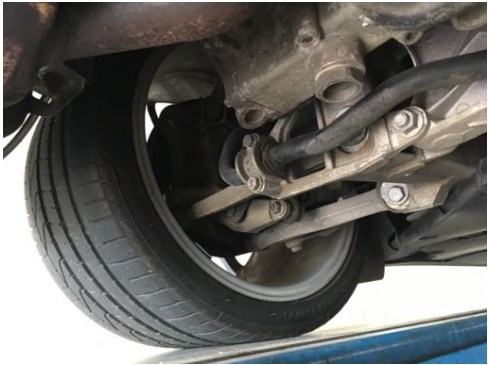
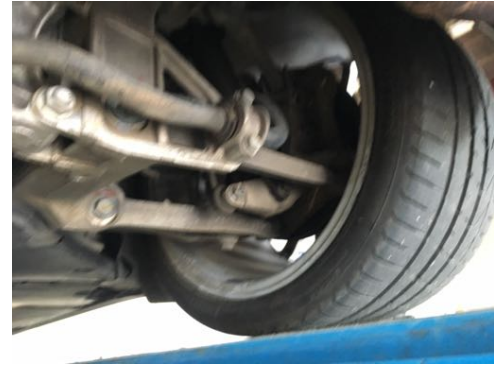
Demi-trains arrière gauche et droit

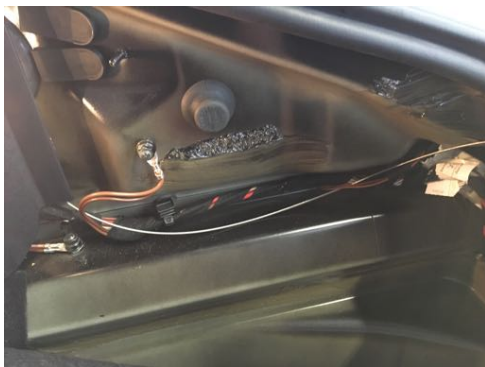
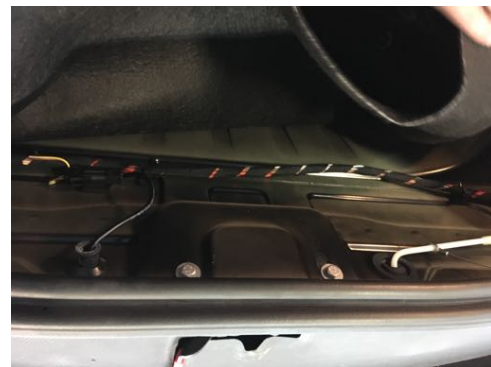
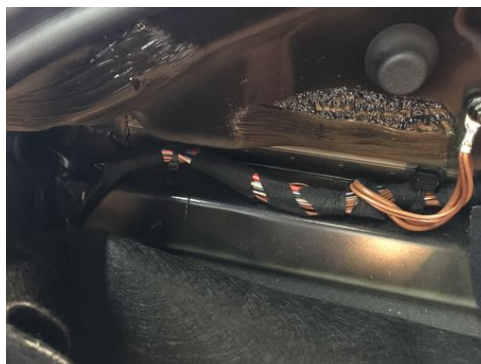
Recherche de présence de dommage(s) et/ou de trace(s) de réparation antérieure de carrosserie	
Différence de teinte	Non
Présence de trace(s) réparation sur les longerons	Non
Ajustement des éléments	Normal

Absence de trace de réparation sur longerons avant gauche et droit
