ESSAI ET EXPERTISE DU VEHICULE SUR UN PONT, TEST DE CO2 DANS LE CIRCUIT DE REFROIDISSEMENT ET ANALYSE D'HUILE MOTEUR.

Nos réf : 1808005

Véhicule	
Marque	Porsche
Modèle	911 type 997
Finition	Carrera S
Date de mise en circulation	17/02/2005
Numéro de série VIN	WPOZZZ99Z5S735230
Genre	Voiture particulière
Carrosserie	Coupé
Energie	ES - Essence
Puissance Fiscale	26
Puissance réelle	355 cv
Kilométrage (km)	69 286 km (relevé sur le compteur) Cohérent Test Piwis réalisé le 27/07/2018 à 69 241 km : <ul style="list-style-type: none"> - Plages 1 : 4018 / 1153H - Plages 2 : 714 / 1153H - Plages 3 : 80/883.6H - Plages 4 : 5/46H - Plage 5 : AUCUNE - Plage 6 : AUCUNE Compteur d'heures de service : 1236.200H N° de Série véhicule correspondant dans boîtier moteur Kilométrage dans boîtier cohérent en rapport au combiné
Couleur	Gris Arctique
Type de peinture	Métallisé
Première main	Non
Commentaire	Certificat d'Immatriculation Français

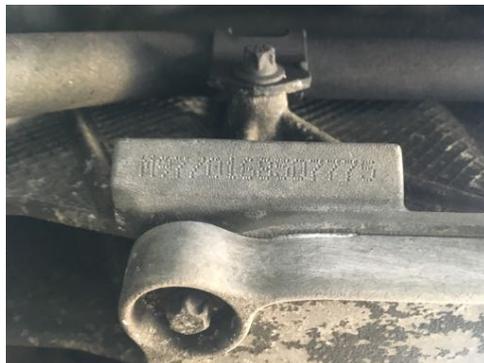
Moteur	
Numéro relevé sur le moteur	68507775
Moteur d'origine	Oui

Frappe à froid numéro de moteur

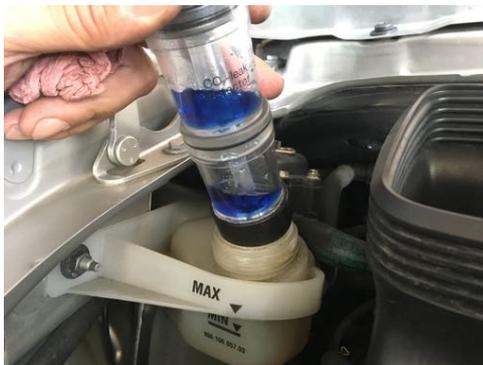
Fluides	
Niveau huile moteur	Normal
Présence de fuite externe	Non
Niveau liquide de frein	Normal
Présence de fuite externe	Non
Liquide de refroidissement	Normal
Présence de fuite externe	Non
Présence de CO2 dans le liquide de refroidissement	Non

Pas de CO2 dans le liquide de refroidissement

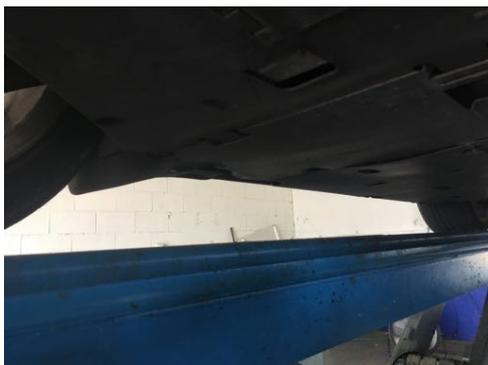
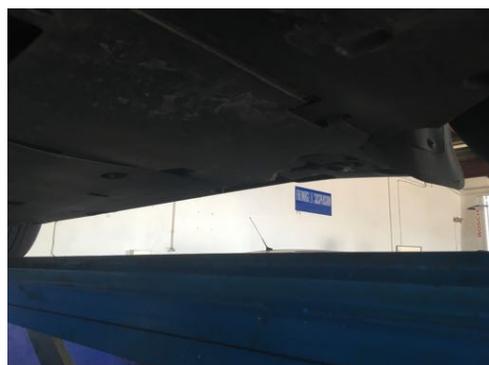
Etat visuel des soubassements
Bon

Soubassements gauches et droits

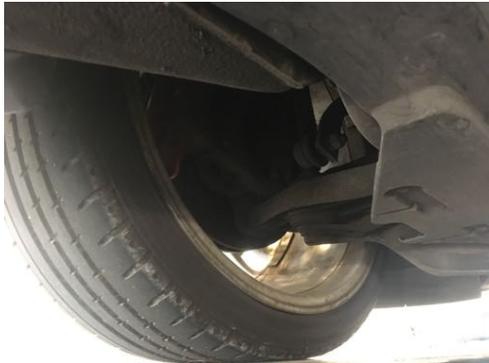
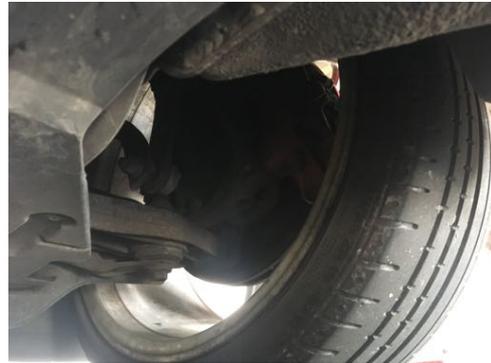
Demi - trains	
Avant gauche	Bon état général.
Avant droit	Bon état général.
Arrière gauche	Bon état général
Arrière droit	Bon état général

Demi-trains avant gauche et droit

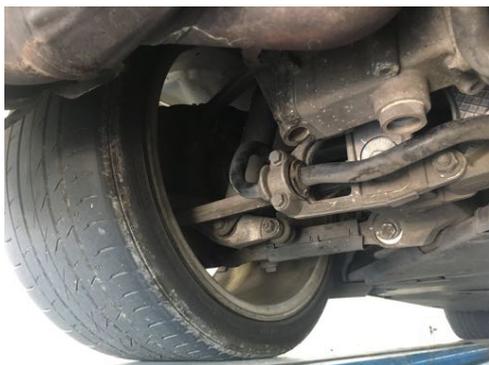
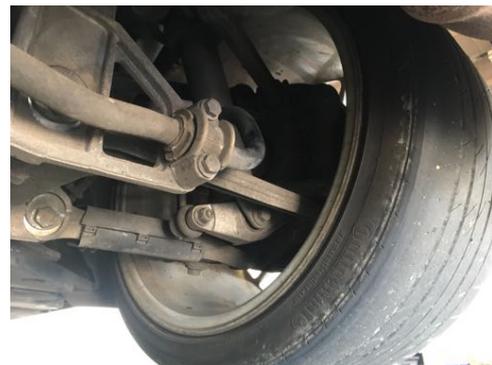
Demi-trains arrière gauche et droit
