## **ESSAI ET EXPERTISE DU VEHICULE SUR UN PONT ET TEST DE CO2 DANS LE CIRCUIT DE REFROIDISSEMENT.**

Nos réf : 1808025

Véhicule	
Marque	Porsche
Modèle	Boxster type 718
Finition	2.0 Turbo
Date de mise en circulation	01/12/2016
Numéro de série VIN	WPOZZZ98ZHS210931
Genre	Voiture particulière
Carrosserie	Cabriolet
Energie	ES - Essence
Puissance Fiscale	19
Puissance réelle	300 cv
Kilométrage (km)	13 570 km (relevé sur le compteur)
	Cohérent
Couleur	Orange Fusion
Type de peinture	Vernis
Première main	Non
Commentaire	Véhicule d'origine française

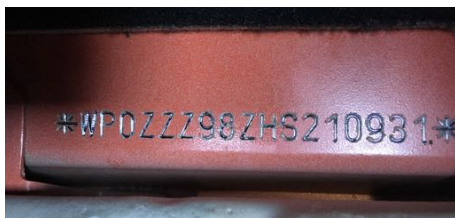
Numéro de série gravé sur le pare-brise, frappé sur le châssis et plaque constructeur portière passager.

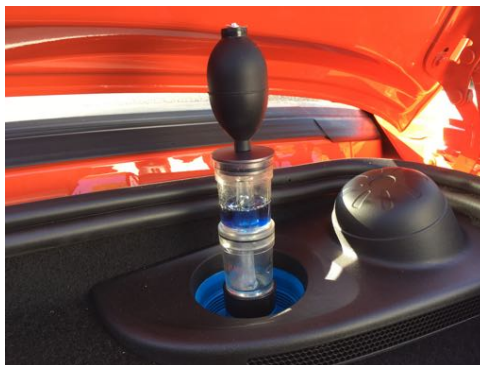
Fluides	
Niveau huile moteur	Normal
Présence de fuite externe	Non
Niveau liquide de frein	Normal
Présence de fuite externe	Non
Liquide de refroidissement	Normal
Présence de fuite externe	Non
Présence de CO2 dans le liquide de refroidissement	Non

Pas de CO2 dans le liquide de refroidissement

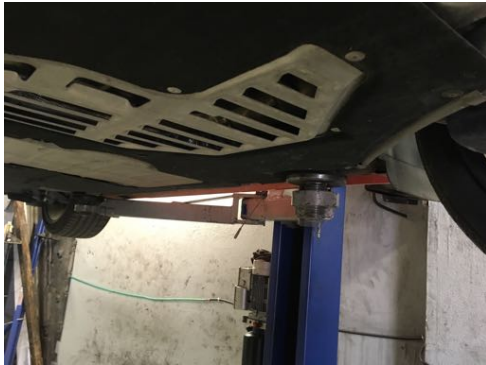
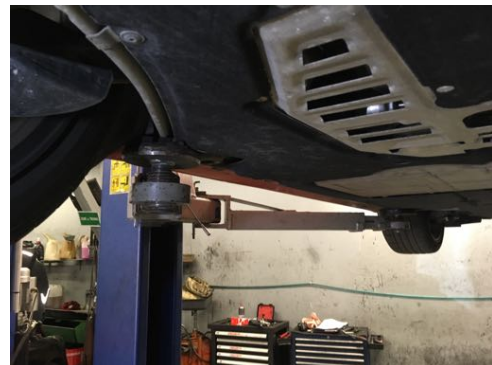
Bon

Soubassement gauche et droit

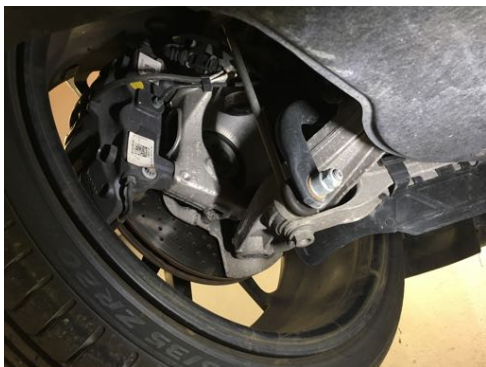
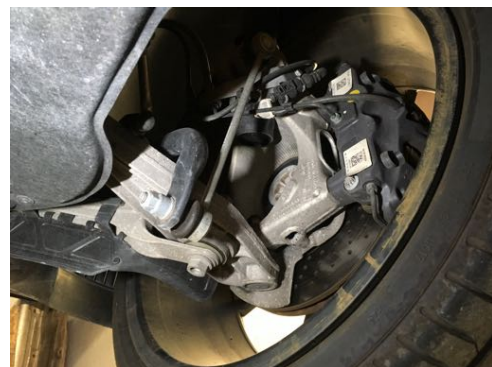
<b>Avant gauche</b>	Bon état général.
<b>Avant droit</b>	Bon état général.
<b>Arrière gauche</b>	Bon état général
<b>Arrière droit</b>	Bon état général

Demi-trains avant gauche et droit

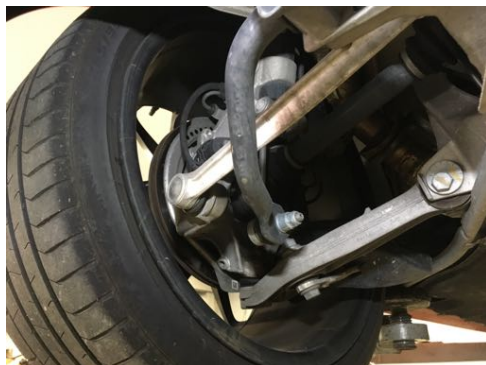
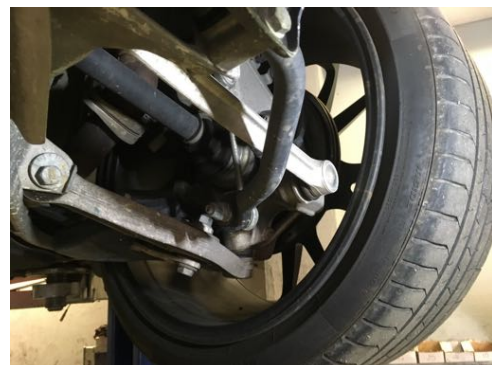
Demi-trains arrière gauche et droit

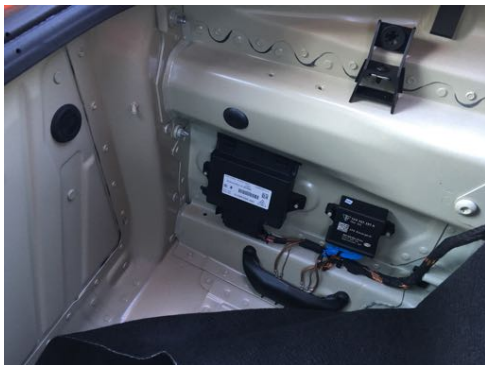
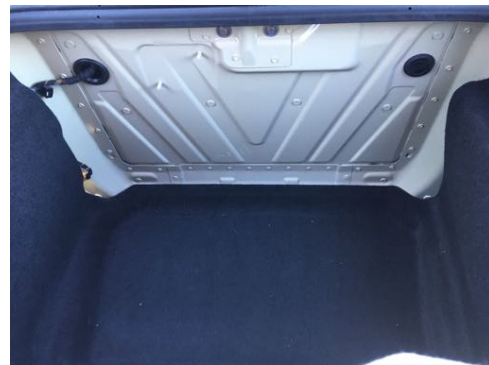
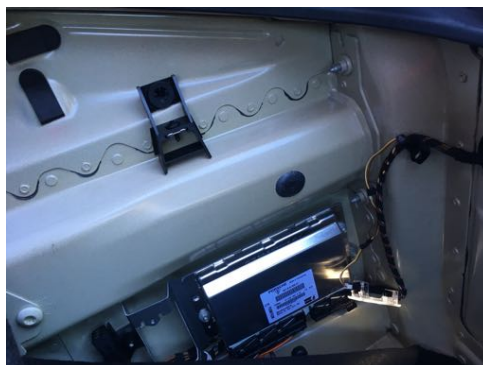
Recherche de présence de dommage(s) et/ou de trace(s) de réparation antérieure de carrosserie	
Différence de teinte	Non
Présence de trace(s) réparation sur les longerons	Non
Ajustement des éléments	Normal

Absence de trace de réparation sur longerons avant gauche et droit

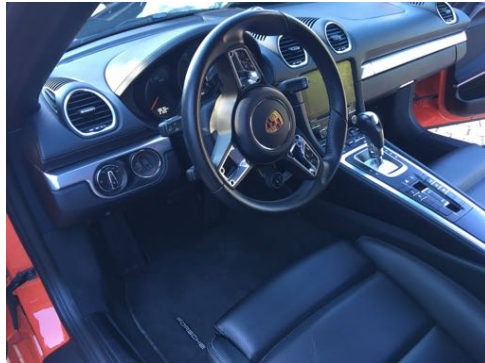
Intérieur du véhicule

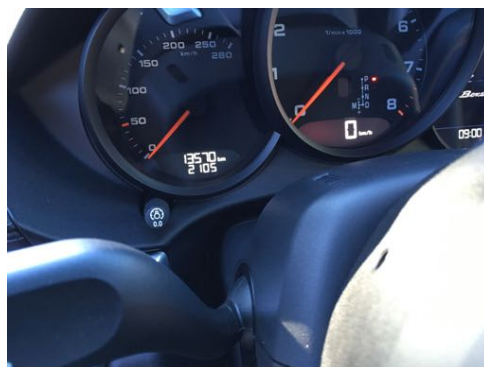
Compteur kilométrique

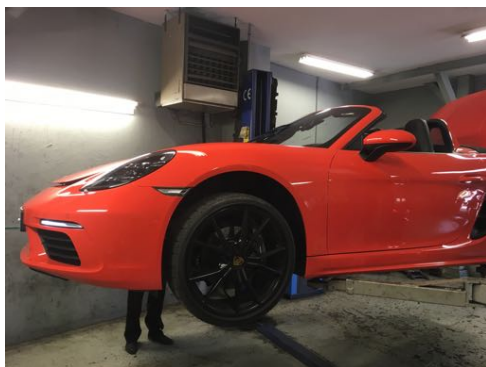
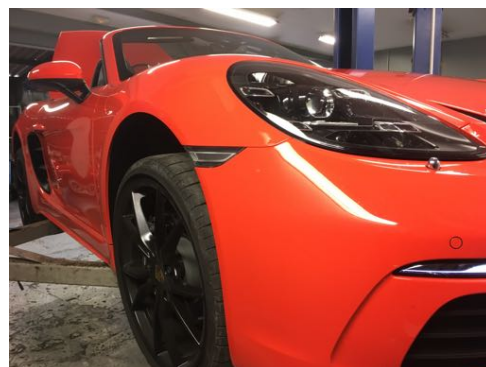
Flanc avant gauche et flanc avant droit

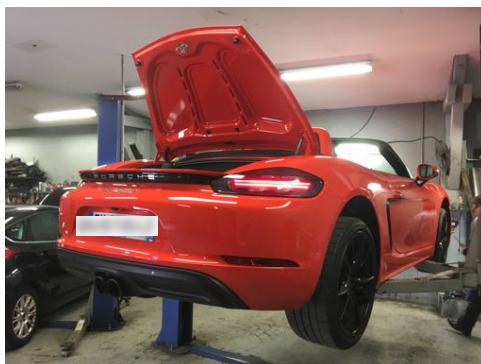
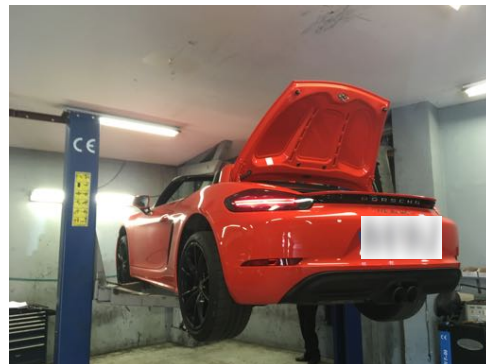
Flanc arrière droit et flanc arrière gauche
