ESSAI ET EXPERTISE DU VEHICULE SUR UN PONT ET TEST DE CO2 DANS LE CIRCUIT DE REFROIDISSEMENT.

Nos réf : 1808021

Véhicule	
Marque	Porsche
Modèle	Cayman type 987
Finition	2.7
Date de mise en circulation	23/11/2006
Numéro de série VIN	WPOZZZ98Z7U750628 (année modèle 2007)
Genre	Voiture particulière
Carrosserie	Coupé
Energie	ES - Essence
Puissance Fiscale	16
Puissance réelle	245 cv
Kilométrage (km)	38 504 km (relevé sur le compteur) Test Piwis réalisé le 09/07/2018 à 37 623 km Plage 1 : 689/689.9H Plage 2 : 14/665.6H Plage 3 : AUCUNE Plage 4 : AUCUNE Plage 5 : AUCUNE Plage 6 : AUCUNE Compteur d'heures de service 879.400
	Cohérent
Couleur	Bleu nuit
Type de peinture	Métallisé
Première main	Non
Commentaire	Certificat d'Immatriculation Français

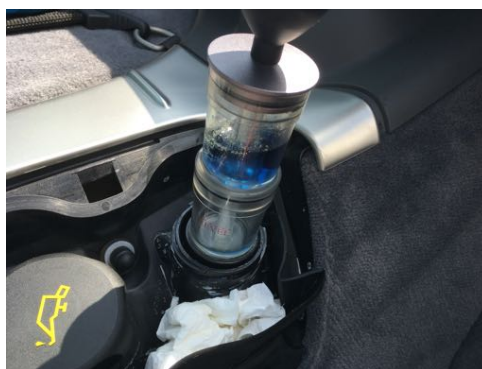
Test de CO₂ dans le liquide de refroidissement

Fluides	
Niveau huile moteur	Normal
Présence de fuite externe	Non
Niveau liquide de frein	Normal
Présence de fuite externe	Non
Liquide de refroidissement	Normal
Présence de fuite externe	Non
Présence de CO ₂ dans le liquide de refroidissement	Non

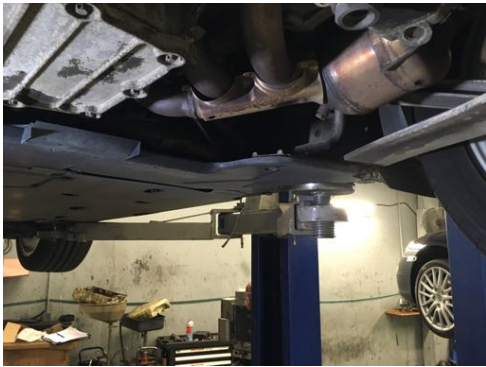
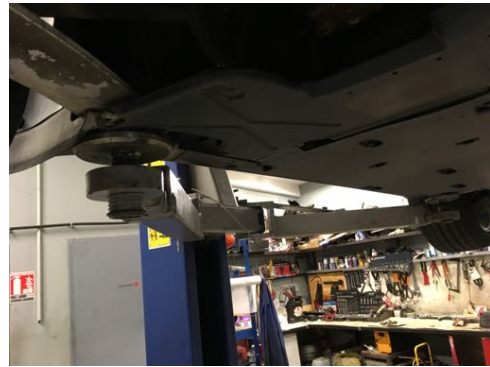
Soubassement gauche et droit

Etat visuel des soubassements

Bon

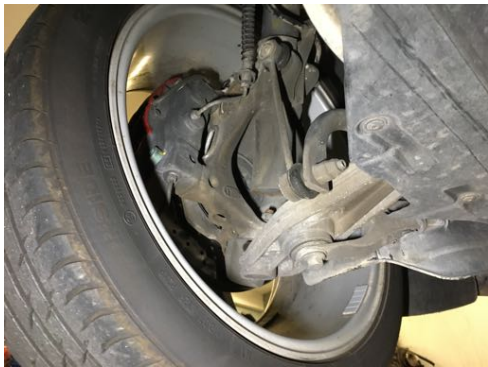
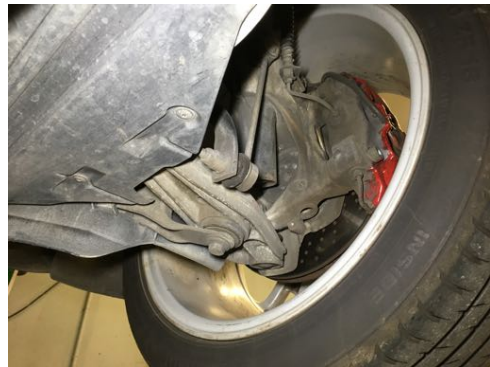
Demi-trains avant gauche et droit

Avant gauche	Bon état général.
Avant droit	Bon état général.
Arrière gauche	Bon état général
Arrière droit	Bon état général

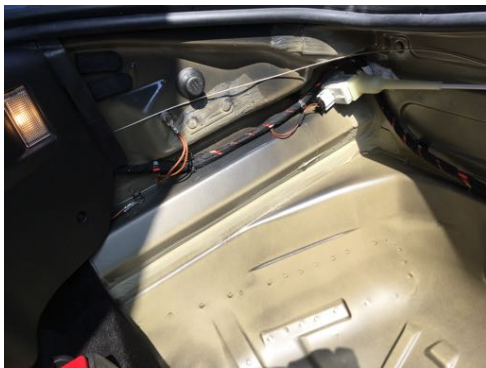
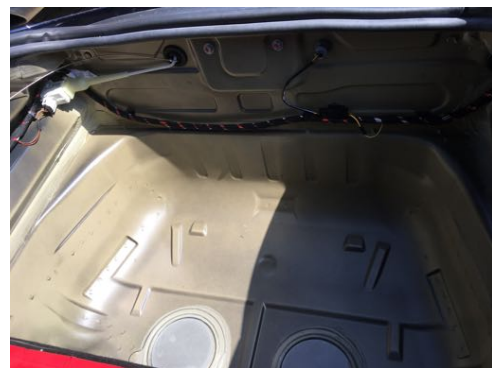
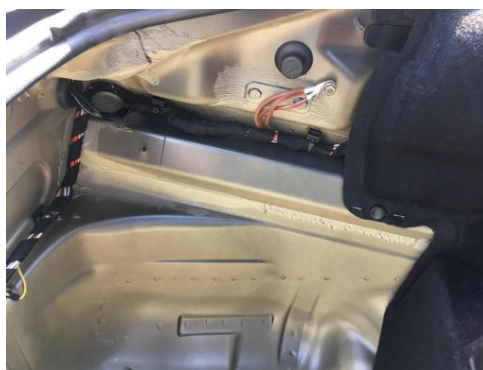
Recherche de présence de dommage(s) et/ou de trace(s) de réparation antérieure de carrosserie	
Différence de teinte	Non
Présence de trace(s) réparation sur les longerons	Non
Ajustement des éléments	Normal

Absence de trace de réparation sur longerons avant gauche et droit
