ESSAI ET EXPERTISE DU VEHICULE SUR UN PONT ET TEST DE CO2 DANS LE CIRCUIT DE REFROIDISSEMENT.

Nos réf : 1810091

MISSION : Essai routier et examen du véhicule sur un pont élévateur pour identification, contrôle carrosserie, test de CO2 dans le liquide de refroidissement.

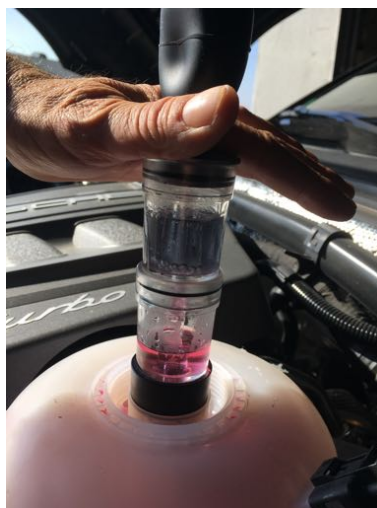
Fluides	
Niveau huile moteur Présence de fuite externe	Normal Non
Niveau liquide de frein Présence de fuite externe	Normal Non
Liquide de refroidissement Présence de fuite externe	Normal Non
Présence de CO2 dans le liquide de refroidissement	Non

Absence de CO2 dans le liquide de refroidissement

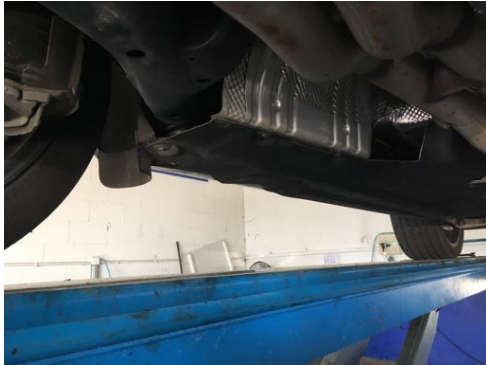
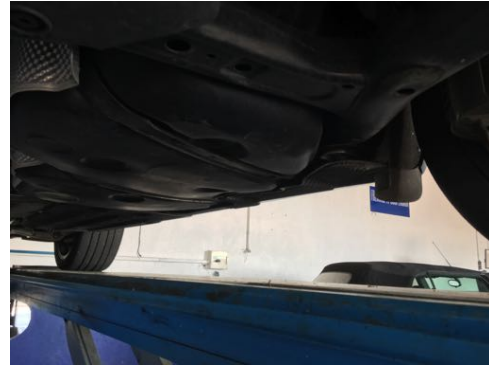
Soubassement gauche et droit

Bon

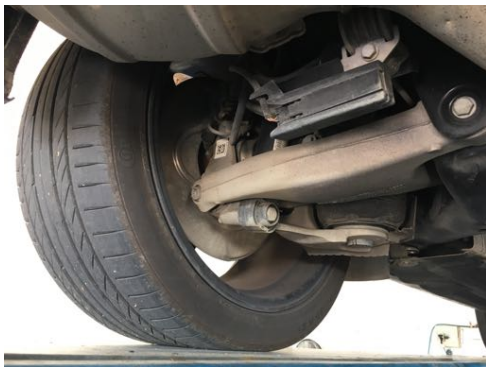
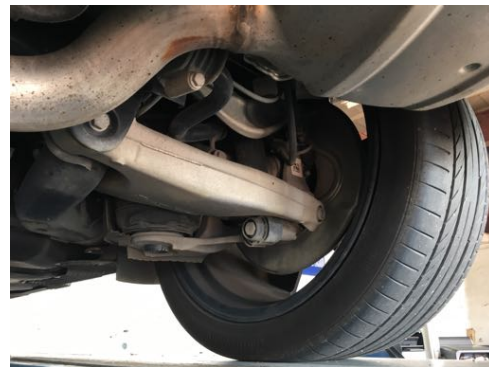
Demi-trains avant gauche et droit

Avant gauche	Bon état général.
Avant droit	Bon état général.
Arrière gauche	Bon état général
Arrière droit	Bon état général

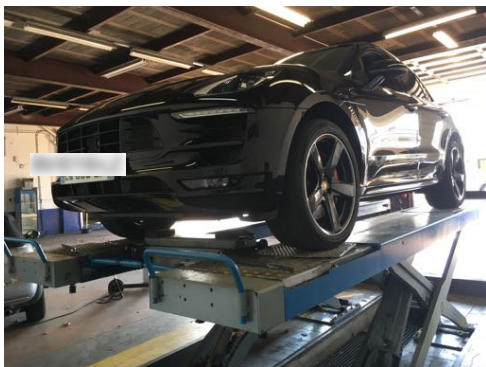
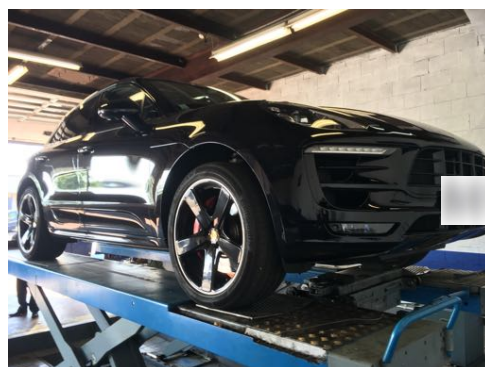
Flanc avant gauche et flanc avant droit

Détection de dommage(s) sur la carrosserie	
Dommage(s) détecté(s)	- Présence de micro-rayures
