ESSAI ET EXPERTISE DU VEHICULE SUR UN PONT ET TEST DE CO2 DANS LE CIRCUIT DE REFROIDISSEMENT.

Nos réf : 1810086

MISSION : Essai routier et examen du véhicule sur un pont élévateur pour identification, contrôle carrosserie, test de CO2 dans le liquide de refroidissement.

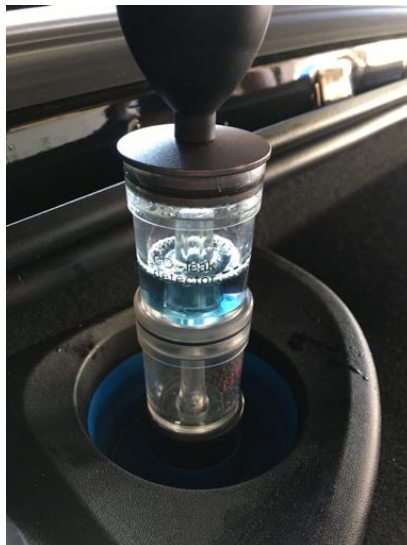
Fluides	
Niveau huile moteur Présence de fuite externe	Normal Non
Niveau liquide de frein Présence de fuite externe	Normal Non
Liquide de refroidissement Présence de fuite externe	Normal Non
Présence de CO2 dans le liquide de refroidissement	Non

Absence de CO2 dans le liquide de refroidissement

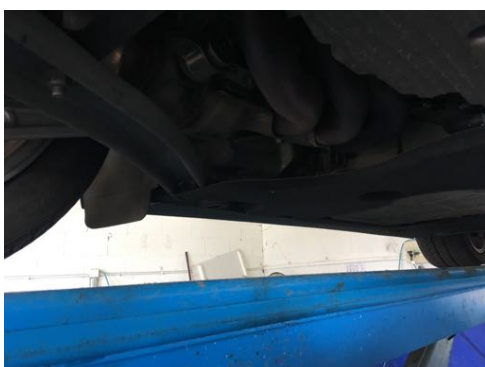
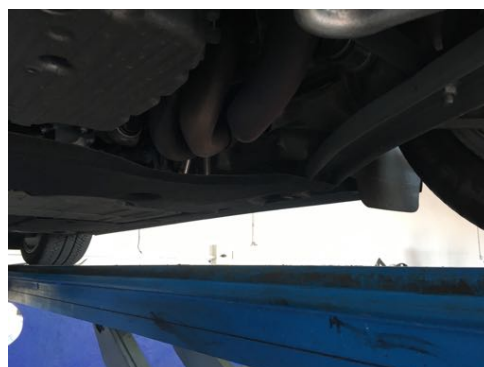
Etat visuel des soubassements
Bon

Soubassement gauche et droit

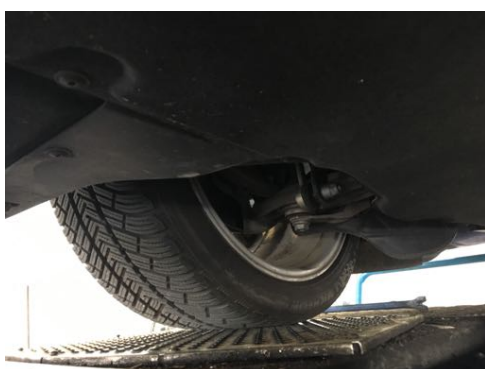
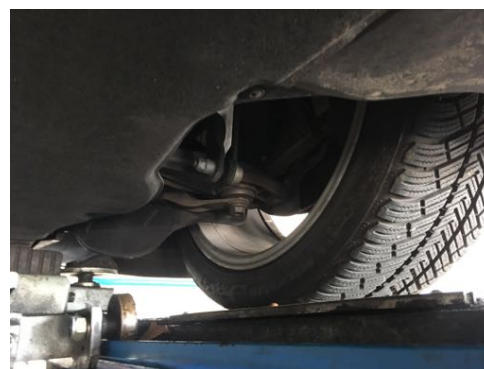
Demi - trains	
Avant gauche	Bon état général.
Avant droit	Bon état général.
Arrière gauche	Bon état général
Arrière droit	Bon état général

Demi-trains avant gauche et droit

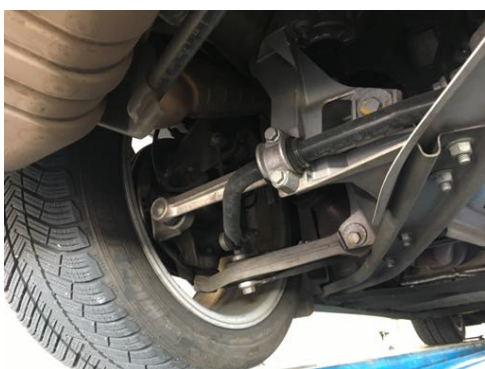
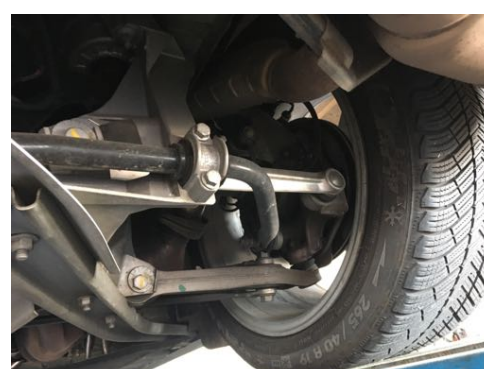
Demi-trains arrière gauche et droit

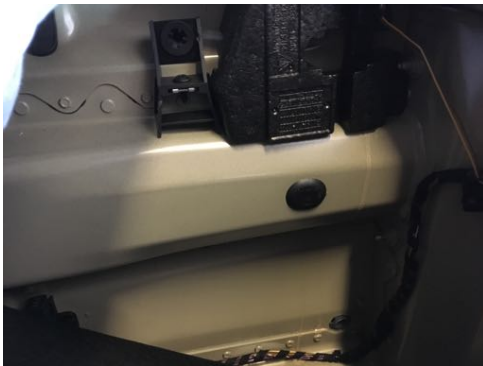
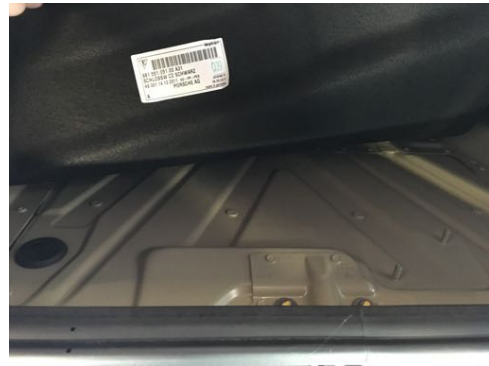
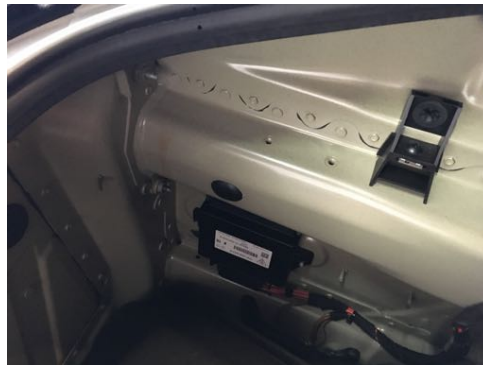
Recherche de présence de dommage(s) et/ou de trace(s) de réparation antérieure de carrosserie	
Différence de teinte	Non
Présence de trace(s) réparation sur les longerons	Non
Ajustement des éléments	Normal

Absence de trace de réparation sur longerons avant gauche et droit

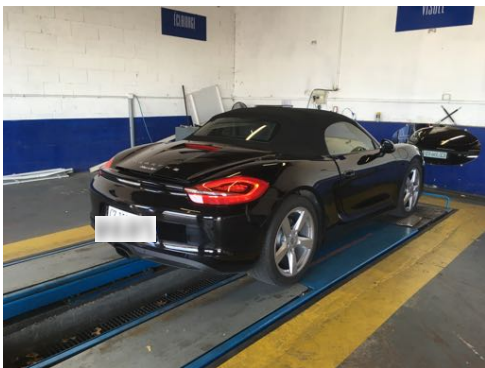
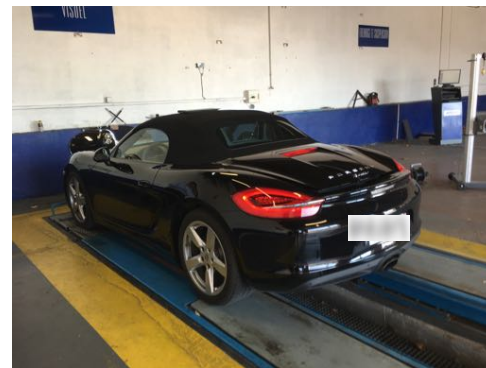
Flanc arrière droit et flanc arrière gauche

Détection de dommage(s) sur la carrosserie	
Dommage(s) détecté(s)	<ul style="list-style-type: none"> - Petit impact sur aile arrière droite. - Présence de quelques microrayures.
