ESSAI ET EXPERTISE DU VEHICULE SUR UN PONT ET TEST DE CO2 DANS LE CIRCUIT DE REFROIDISSEMENT.

Nos réf : 1808022

MISSION : Essai routier et examen du véhicule sur un pont élévateur pour identification, contrôle carrosserie, test de CO2 dans le liquide de refroidissement.

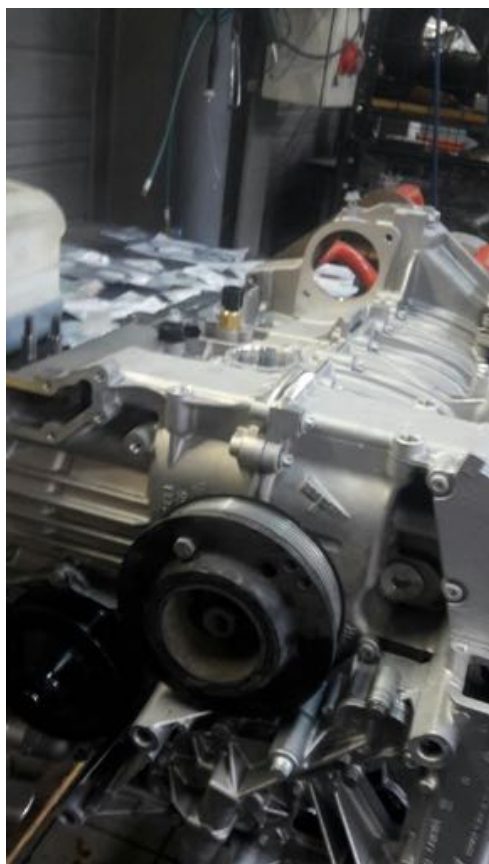
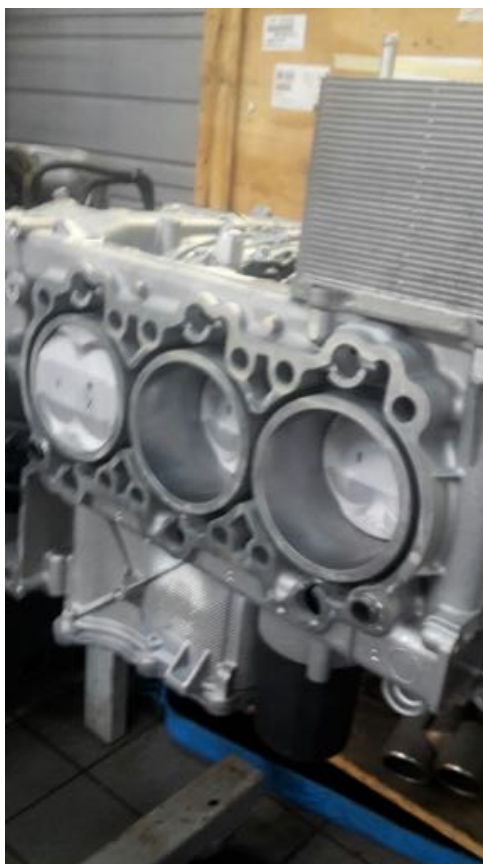
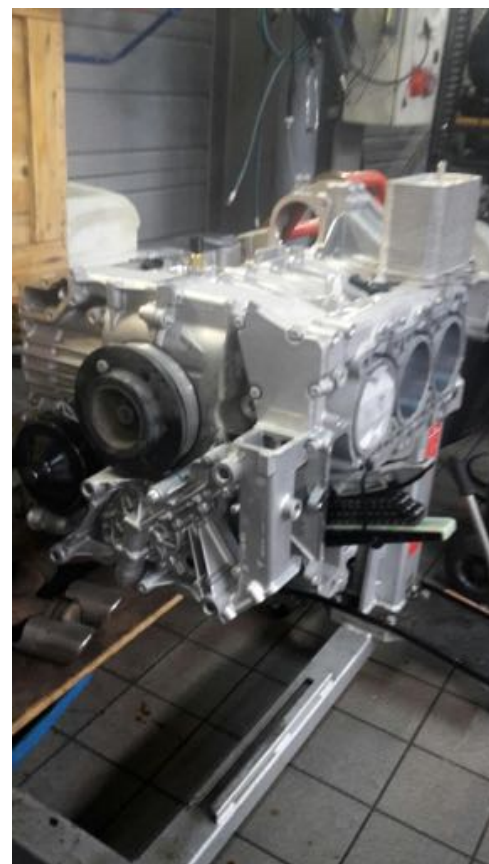
Suite à un cylindre rayé, remplacement du bas moteur sous garantie et réalisé par
Porsche Lyon Nord

Il est préconisé de procéder à une vidange de la charge d'huile moteur ainsi qu'au remplacement du filtre à huile après la période de rodage du moteur, soit 1 500 km après le remplacement du bas moteur.

Il est préconisé de ne pas dépasser 3 000 tr/min pendant la période de rodage du moteur.

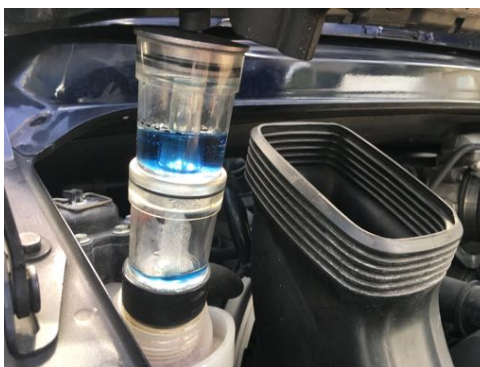
Fluides	
Niveau huile moteur	Bas
Présence de fuite externe	Non
Niveau liquide de frein	Normal
Présence de fuite externe	Non
Direction assistée	Non
Présence de fuite externe	Non
Liquide de refroidissement	Normal
Présence de fuite externe	Non
Présence de CO2 dans le liquide de refroidissement	Non

Absence de trace de CO2 dans le liquide de refroidissement

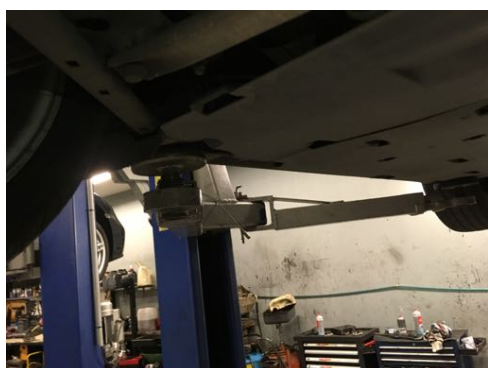
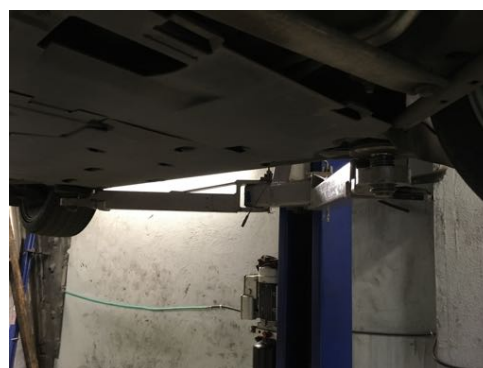
Soubassements gauches et droits

Etat visuel des soubassements
Bon Fissure mineure sur protection plancher avant gauche.

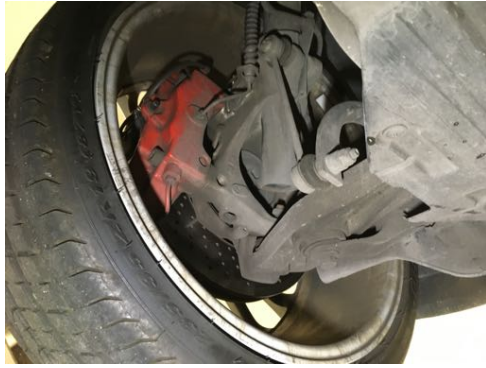
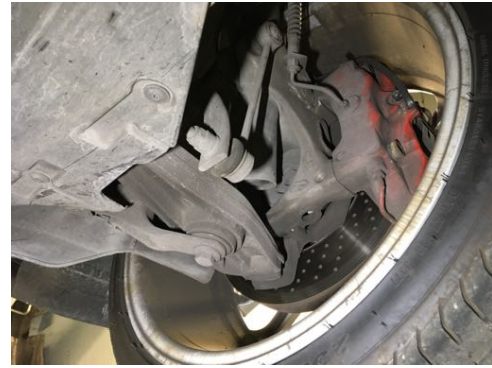
Demi-trains avant gauche et droit

Demi - trains	
Avant gauche	Bon état général.
Avant droit	Bon état général.
Arrière gauche	Bon état général
Arrière droit	Bon état général

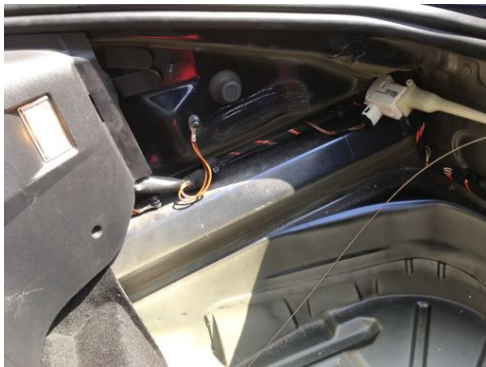
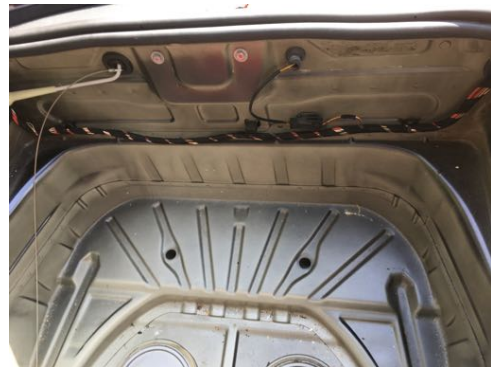
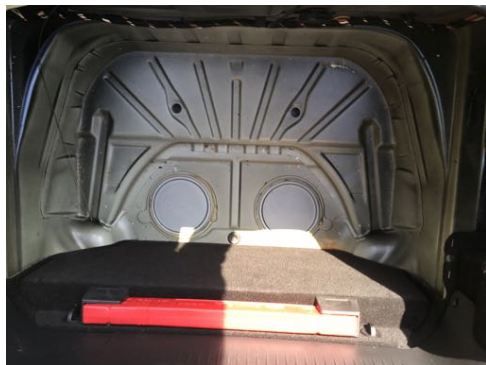
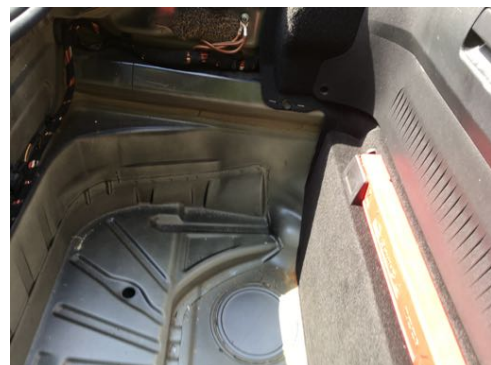
Recherche de présence de dommage(s) et/ ou de trace(s) de réparation antérieure de carrosserie	
Différence de teinte	Non
Présence de trace(s) réparation sur les longerons	Non
Ajustement des éléments	Normal

Absence de trace de réparation sur longerons avant gauche et droit
