ESSAI ET EXPERTISE DU VEHICULE SUR UN PONT ET TEST DE CO2 DANS LE CIRCUIT DE REFROIDISSEMENT.

Nos réf : 1811106

Véhicule	
Marque	Porsche
Modèle	911 type 996
Finition	Carrera
Date de mise en circulation	05/07/2001
Numéro de série VIN	WPOZZZ99Z1S601808
Genre	Voiture particulière
Carrosserie	Coupé
Energie	ES - Essence
Puissance Fiscale	22
Puissance réelle	300cv
Kilométrage (km)	84 399 km (relevé sur le compteur)
	<p>Cohérent</p> <p>Test Piwis réalisé le 19/11/2018 à 84 324 kms :</p> <ul style="list-style-type: none"> - Plages 1 : 6793/768.5H - Plages 2 : 0 <p>Compteur d'heures de service : 1362.3H</p> <p>Vitesse moyenne 61.89 KM/H</p> <p>Compteur d'heures de service Airbag 1872.56H</p> <p>Différence cohérente entre compteur Airbag et DME</p>
Couleur	Gris Kerguelen
Type de peinture	Métallisé
Première main	Non
Commentaire	Véhicule d'origine Française

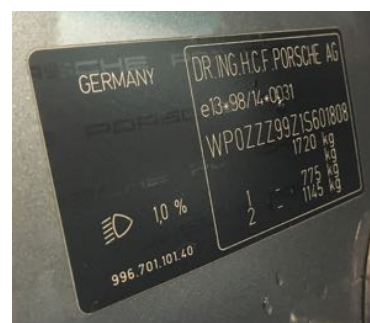
Numéro de série indiqué sur le pare-brise, frappé sur le châssis et plaque constructeur portière passager.

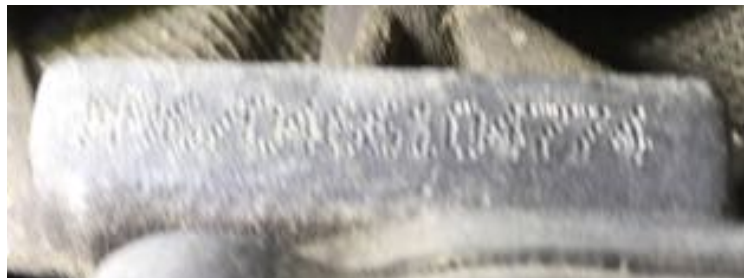
Moteur	
Numéro relevé sur le moteur	66104774
Moteur d'origine	Oui

Frappe à froid numéro de moteur

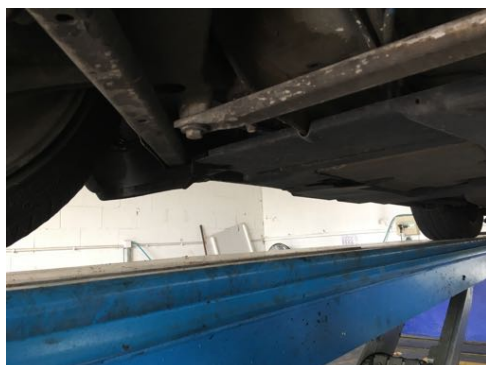
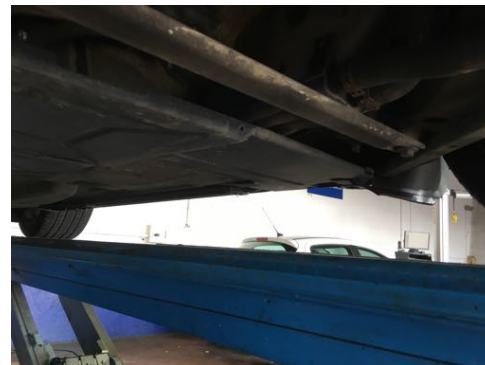
Etat visuel des soubassements
Bon

Soubassements gauches et droits

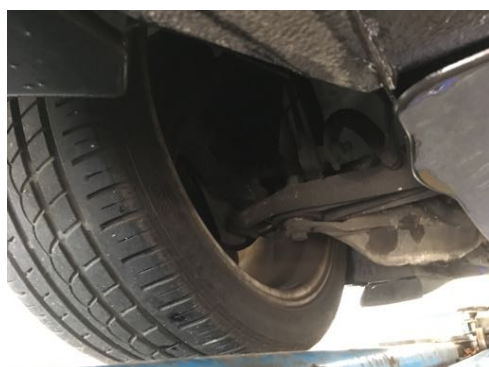
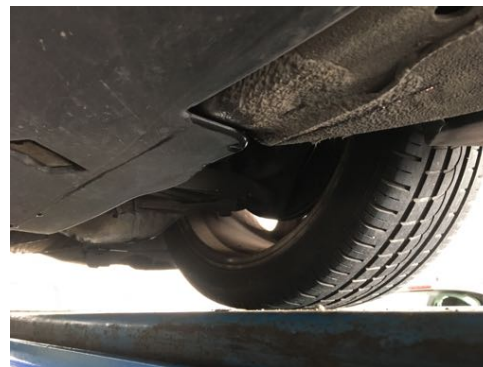
Demi - trains	
Avant gauche	Bon état général.
Avant droit	Bon état général.
Arrière gauche	Bon état général
Arrière droit	Bon état général

Demi-trains avant gauche et droit

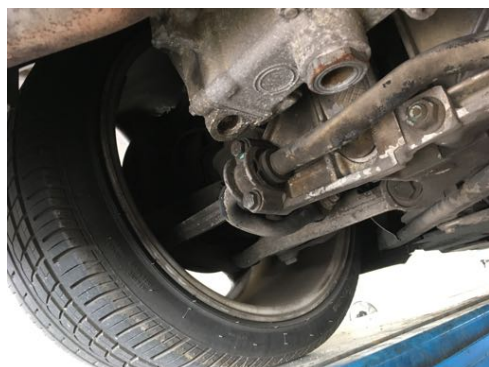
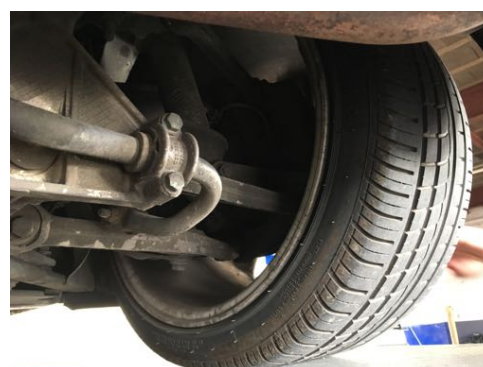
Demi-trains arrière gauche et droit

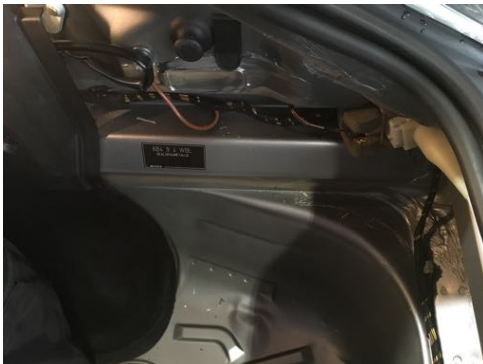
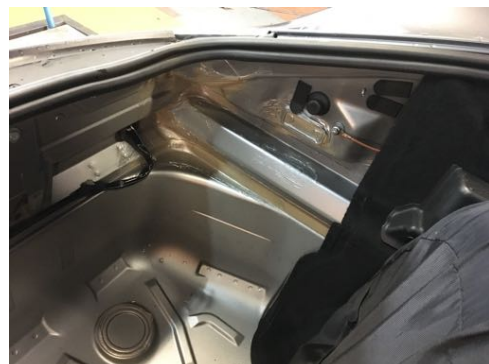
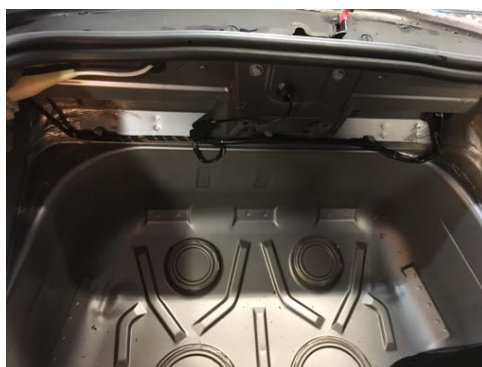
Recherche de présence de dommage(s) et/ou de trace(s) de réparation antérieure de carrosserie	
Différence de teinte	Non
Présence de trace(s) réparation sur les longerons	Non
Ajustement des éléments de carrosserie	Normal

Absence de trace de réparation sur longerons avant gauche et droit

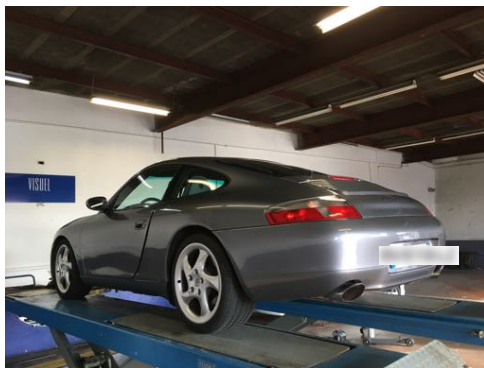
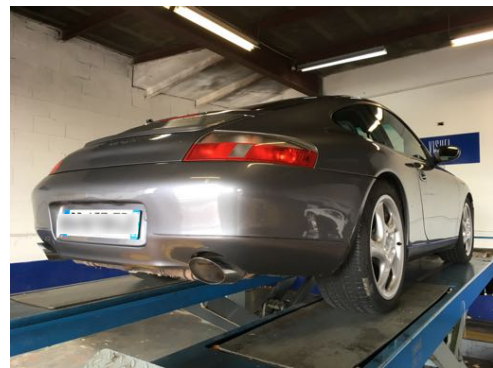
Flanc arrière droit et flanc arrière gauche

Détection de dommage(s) sur la carrosserie	
Dommage(s) détecté(s)	- Petit impact sur l'aile arrière droit
