ESSAI ET EXPERTISE DU VEHICULE SUR UN PONT ET TEST DE CO2 DANS LE CIRCUIT DE REFROIDISSEMENT.

Nos réf : 1812058

Véhicule	
Marque	AUDI
Modèle	S6 Avant Type B7 Phase II
Finition	S6 4.0 TFSI
Date de mise en circulation	21/03/2018
Numéro de série VIN	WAUZZZ4GOJN088509
Genre	Voiture particulière
Carrosserie	Break
Energie	ES - Essence
Puissance Fiscale	34
Puissance réelle	450 cv
Kilométrage (km)	21 966 km (relevé sur le compteur)
	Cohérent
Couleur	Gris Dakota (teinte Audi Exclusive)
Type de peinture	Métallisé
Première main	Oui
Commentaire	Origine Française

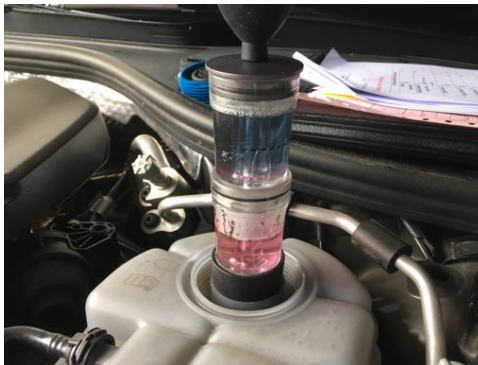
**Présence de CO₂ dans le liquide de
refroidissement**

Non

Absence de CO₂ dans le liquide de refroidissement

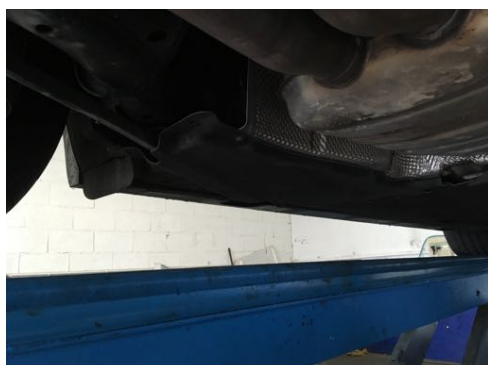
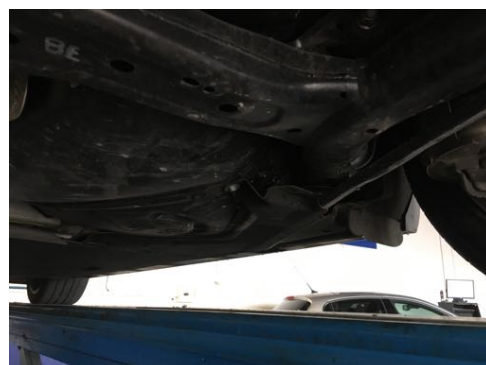
Etat visuel des soubassements
Bon

Soubassements gauches et droits

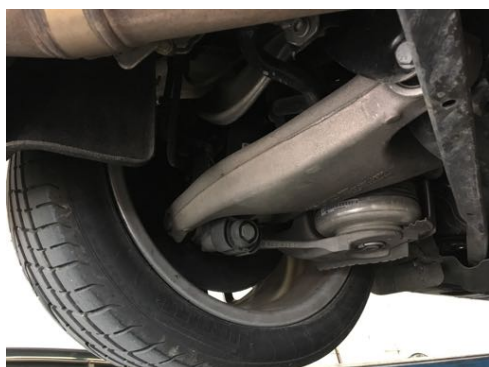
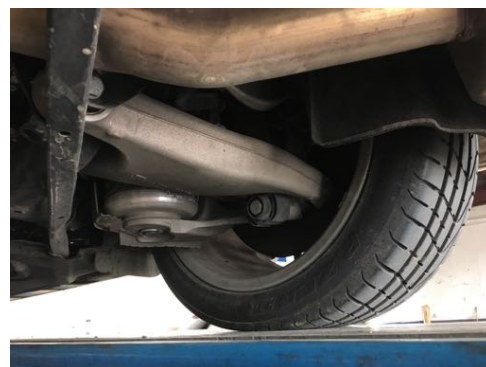
Demi - trains	
Avant gauche	Bon état général.
Avant droit	Bon état général
Arrière gauche	Bon état général
Arrière droit	Bon état général

Demi-trains avant gauche et droit

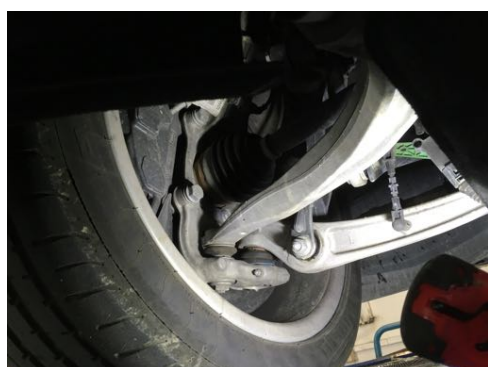
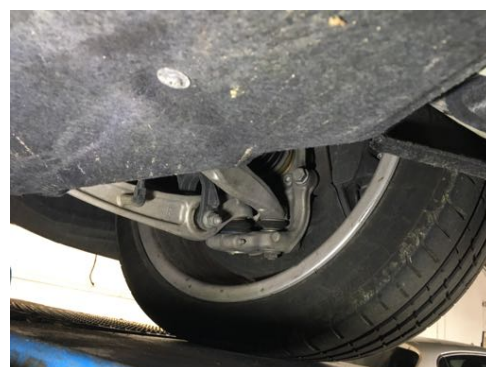
Demi-trains arrière gauche et droit
