## **ESSAI ET EXPERTISE DU VEHICULE SUR UN PONT ET TEST DE CO2 DANS LE CIRCUIT DE REFROIDISSEMENT.**

Nos réf : 1810114

Véhicule	
<b>Marque</b>	Porsche
<b>Modèle</b>	911 type 997
<b>Finition</b>	Carrera 4S
<b>Date de mise en circulation</b>	04/10/2007 (année-modèle 2008)
<b>Numéro de série VIN</b>	WPOZZZ99Z8S720842
<b>Genre</b>	Voiture particulière
<b>Carrosserie</b>	Coupé
<b>Energie</b>	ES - Essence
<b>Puissance Fiscale</b>	26
<b>Puissance réelle</b>	355 cv
<b>Kilométrage (km)</b>	84 388 km (relevé sur le compteur)  Cohérent  Test Piwis réalisé le 26/10/2018 à 84 415 kms : <ul style="list-style-type: none"> <li>- Plages 1 : 4988 A 1473.2H</li> <li>- Plages 2 : 267 A 1473.2H</li> <li>- Plages 3 à 6: aucune</li> </ul> Compteur d'heures de service : 1570.6H Vitesse moyenne de 53,74 km/h Kilométrage compteur et DME cohérent
<b>Couleur</b>	Gris Argent GT
<b>Type de peinture</b>	Métallisé
<b>Première main</b>	Non
<b>Commentaire</b>	Certificat Immatriculation Français

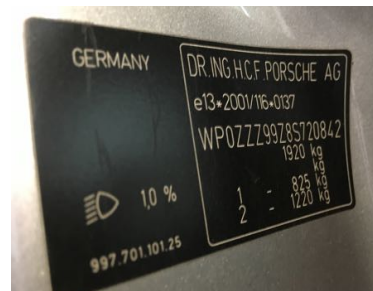
Numéro de série indiqué sur le pare-brise, frappé sur le châssis et plaque constructeur portière passager.

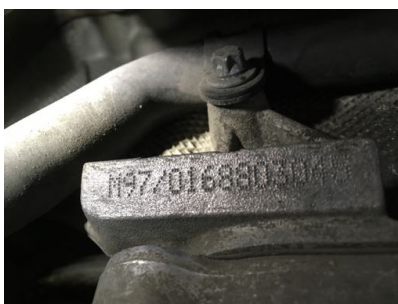
Moteur	
Numéro relevé sur le moteur	68803045
Moteur d'origine	Oui

Frappe à froid numéro de moteur

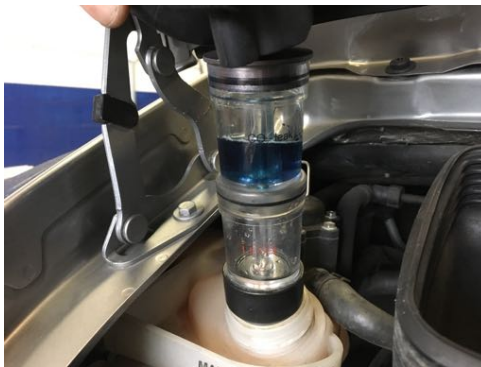
**Absence de CO2 dans le liquide de refroidissement**

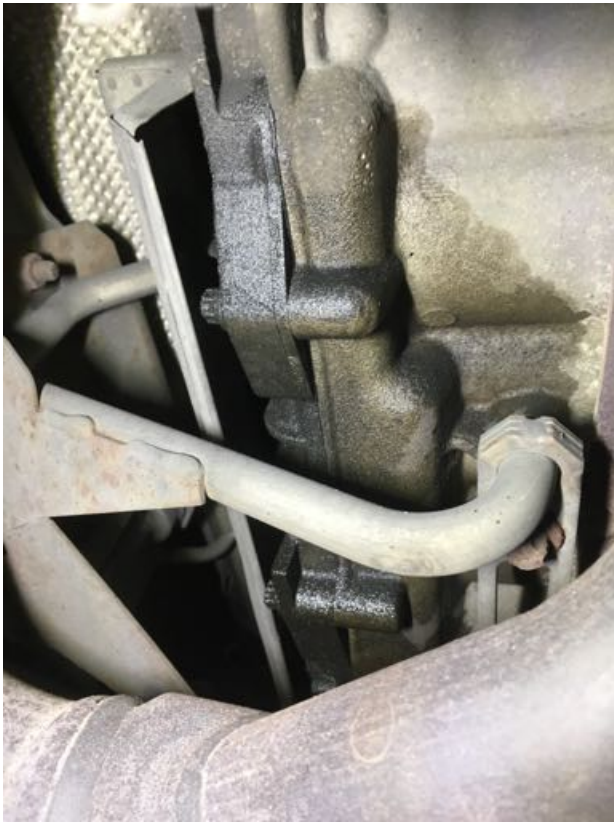
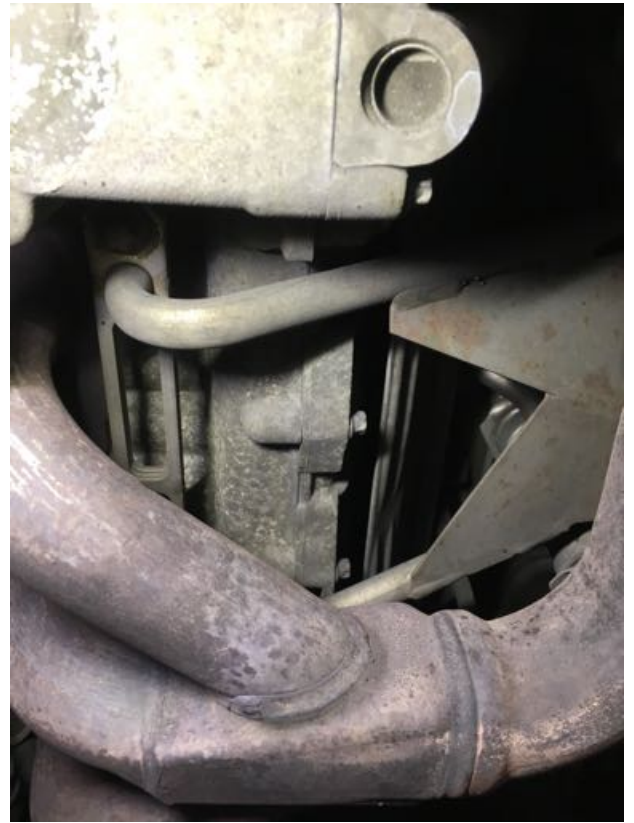
**Cache culbuteur gauche et droit**

<b>Fluides</b>	
<b>Niveau huile moteur</b> <b>Présence de fuite externe</b>	Normal Non Cache culbuteur gauche gras
<b>Niveau liquide de frein</b> <b>Présence de fuite externe</b>	Normal Non Liquide de frein à remplacer. Le vendeur a indiqué que le liquide de frein serait remplacé pour la vente
<b>Niveau liquide direction assistée</b> <b>Présence de fuite externe</b>	Normal Non
<b>Niveau liquide de refroidissement</b> <b>Présence de fuite externe</b>	Normal Non
<b>Présence de CO2 dans le liquide de refroidissement</b>	Non

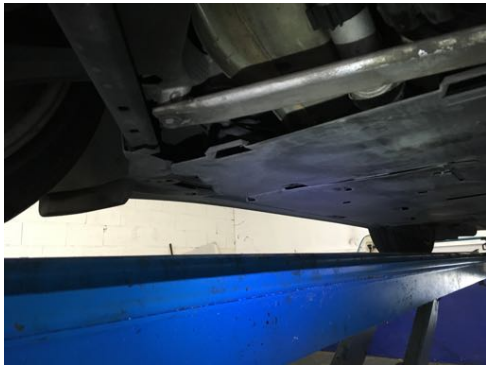
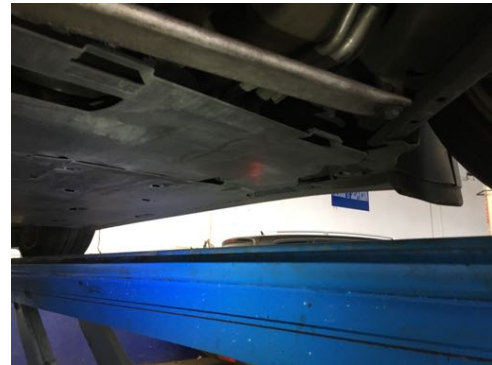
**Soubassements gauches et droits**

<b>Etat visuel des soubassements</b>	
Bon

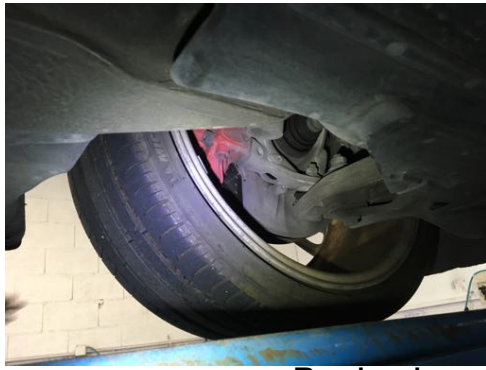
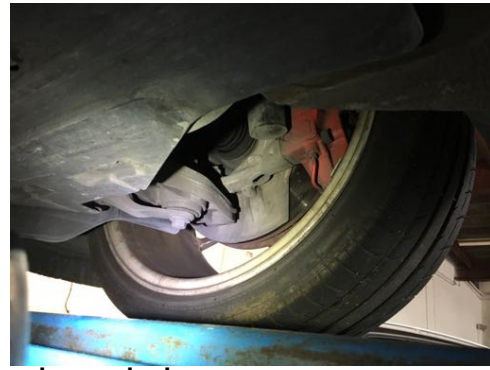
**Demi-trains avant gauche et droit**

<b>Demi - trains</b>	
<b>Avant gauche</b>	Bon état général.
<b>Avant droit</b>	Bon état général
<b>Arrière gauche</b>	Bon état général
<b>Arrière droit</b>	Bon état général
