ESSAI ET EXPERTISE DU VEHICULE SUR UN PONT ET TEST DE CO2 DANS LE CIRCUIT DE REFROIDISSEMENT.

Nos réf : 1812074

| Véhicule | |
|---|--|
| Modèle | Cayman S type 987 |

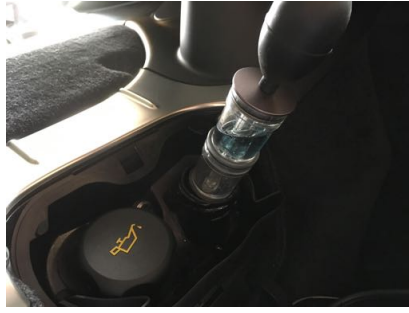
| Fluides | |
|---|---|
| Présence de CO2 dans le liquide de refroidissement | Non |

Absence de CO2 dans le liquide de refroidissement

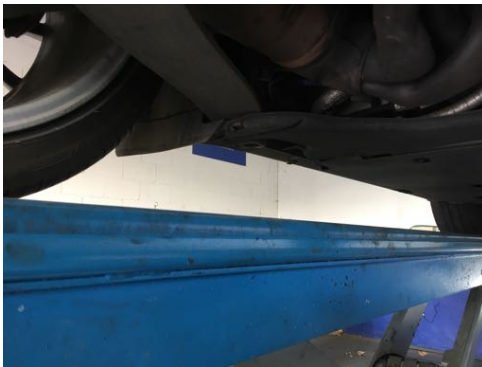
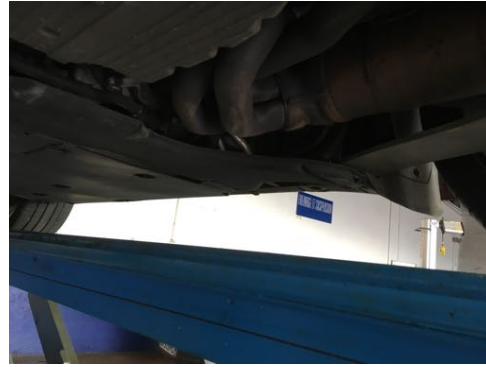
| Bon |

Soubassement gauche et droit

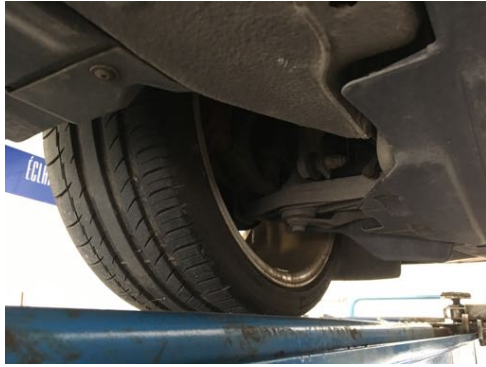
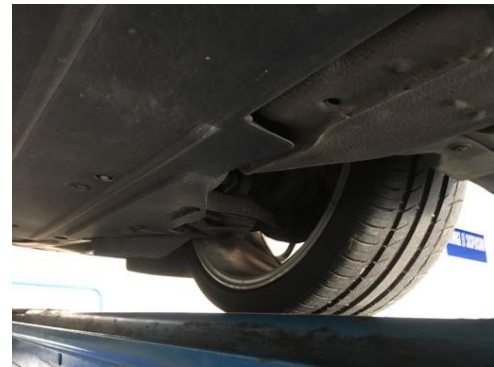
| Demi - trains | |
|---|---|
| Avant gauche | Bon état général. |
| Avant droit | Bon état général. |

Demi-trains avant gauche et droit

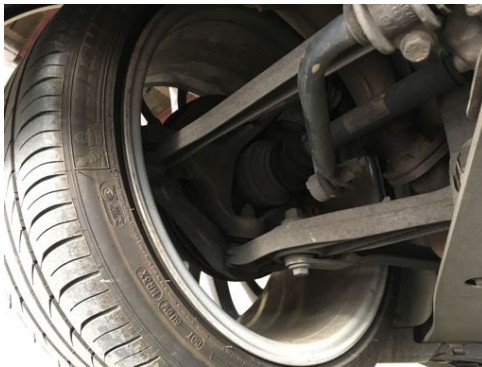
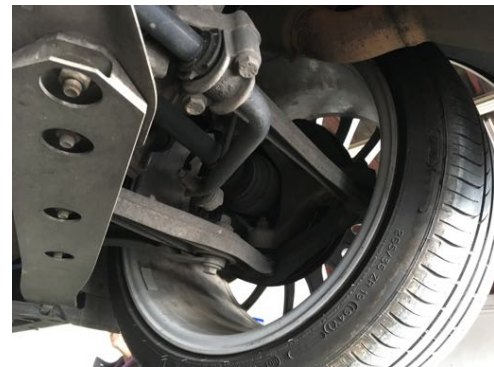
| Demi - trains | |
|---|---|
| Arrière gauche | Bon état général |
| Arrière droit | Bon état général |

Demi-trains arrière gauche et droit

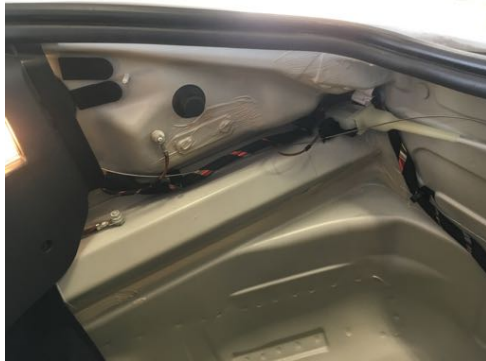
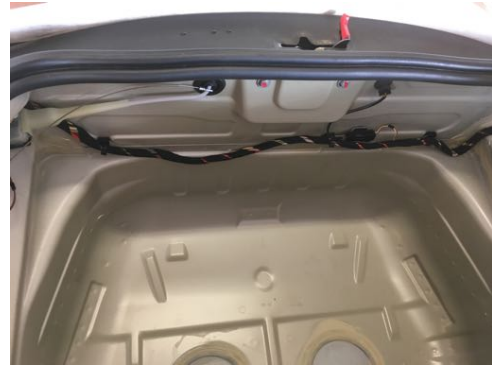
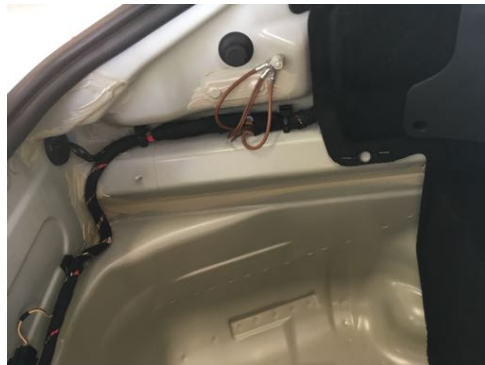
| Recherche de présence de dommage(s) et/ ou de trace(s) de réparation antérieure de carrosserie | |
|---|---|
| Présence de trace(s) réparation sur les longerons | Non |

Absence de trace de réparation sur longerons avant gauche et droit

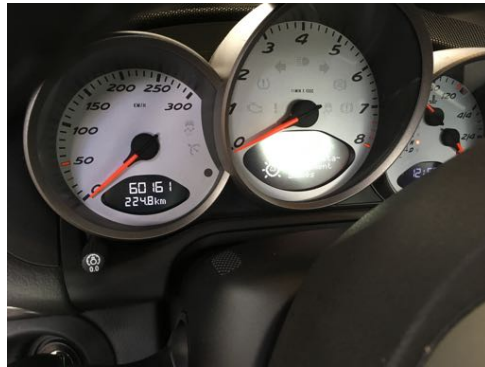
| Véhicule | |
|---|--|
| Kilométrage (km) | 60 161 km (relevé sur le compteur) Cohérent Test Pivis réalisé le 17/12/2018 à 60 138 kms : Plages 1 : 3433/865.98H Plages 2 : 8/175.57H Plages 3 : Aucune Plages 4 : Aucune Plages 5 : Aucune Plages 6 : Aucune Compteur d'heures 922.62H Kms inscrit dans la DME 60 138 Durée de fonctionnement Airbag 1074.92H |

Compteur kilométrique

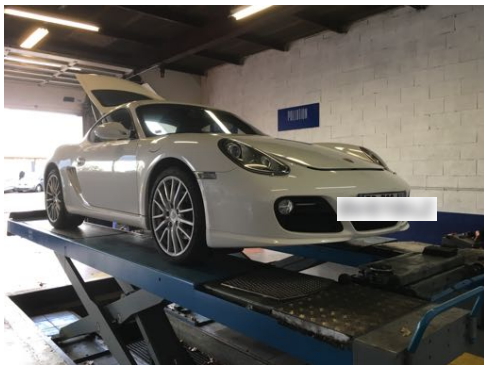
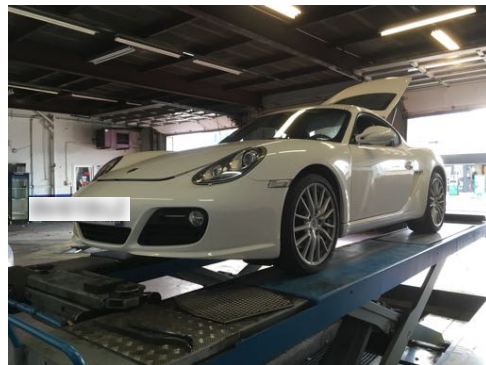
| Détection de dommage(s) sur la carrosserie | |
|---|---|
| Dommage(s) détecté(s) | - Impacts gravillons sur la face avant. |

Flanc avant gauche et flanc avant droit
