ESSAI ET EXPERTISE DU VEHICULE SUR UN PONT ET TEST DE CO2 DANS LE CIRCUIT DE REFROIDISSEMENT.

Nos réf : 1812088

Véhicule [REDACTED]	
Marque	Porsche
Modèle	944
Finition	2.5 Turbo
Date de mise en circulation	11/04/1989
Numéro de série VIN	WPOZZZ95ZKN101199
Genre	Voiture particulière
Carrosserie	Coupé
Energie	ES - Essence
Puissance Fiscale	11
Puissance réelle	250 cv
Kilométrage (km)	96 651 km (relevé sur le compteur)
	Cohérent
Couleur	Bleu Baltique (LM5P)
Type de peinture	Métallisé
Première main	Non
Commentaire	Véhicule d'origine Française

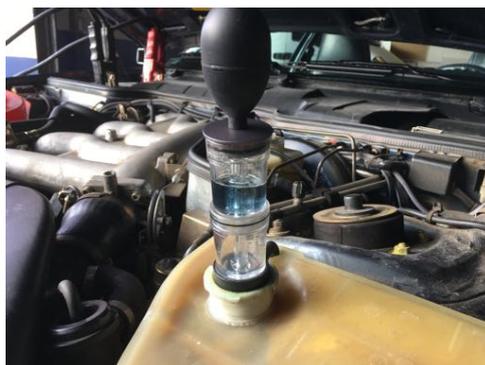
Fluides	
Niveau huile moteur	Normal
Présence de fuite externe	Non Suintement au niveau des caches-culbuteurs
Niveau liquide de frein	Normal
Présence de fuite externe	Non
Niveau liquide direction assistée	Normal
Présence de fuite externe	Non
Niveau liquide de refroidissement	Normal
Présence de fuite externe	Non
Présence de CO2 dans le liquide de refroidissement	Non

Absence de CO2 dans le liquide de refroidissement

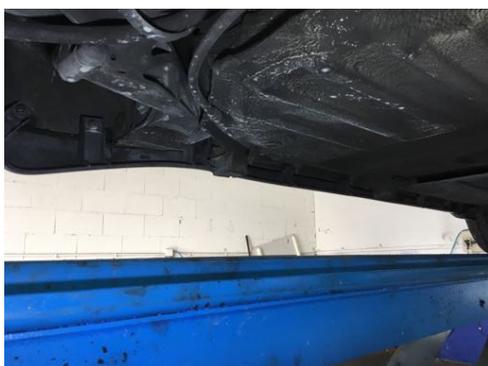
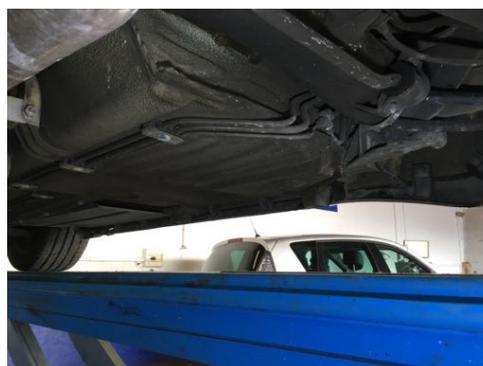
Etat visuel des soubassements
Bon

Soubassements gauches et droits

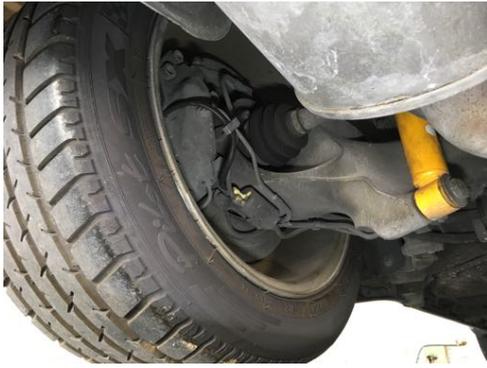
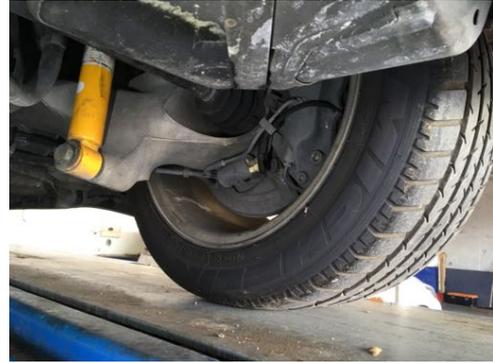
Demi - trains	
Avant gauche	Bon état général.
Avant droit	Bon état général
Arrière gauche	Bon état général
Arrière droit	Bon état général

Demi-trains avant gauche et droit

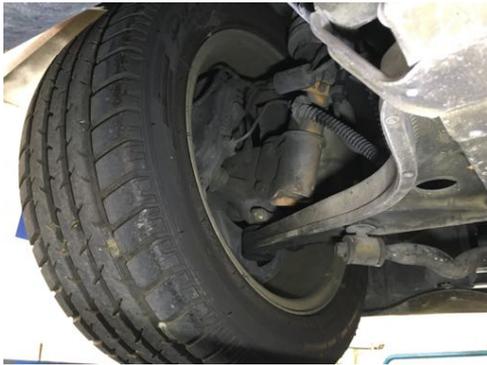
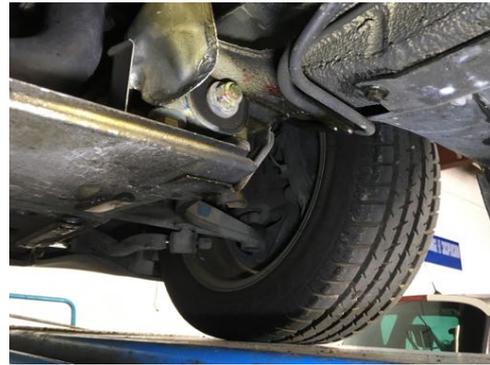
Demi-trains arrière gauche et droit

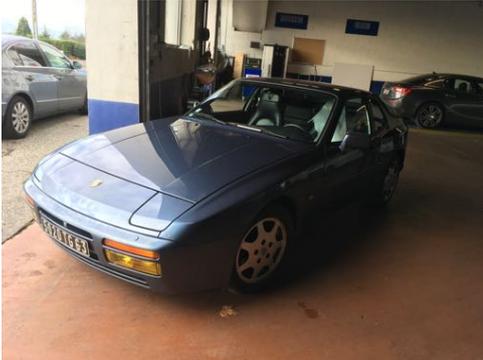
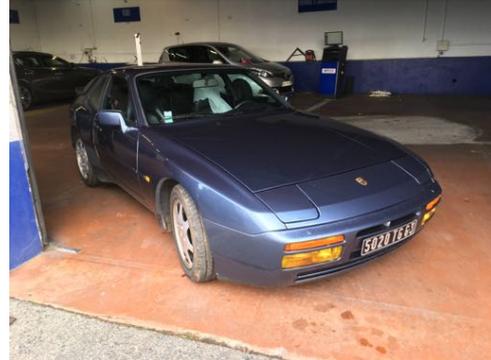
Flanc avant gauche et flanc avant droit

Détection de dommage(s) sur la carrosserie	
Dommage(s) détecté(s)	<ul style="list-style-type: none"> - Présence de trois impacts sur porte avant gauche - Présence de micro rayures sur la carrosserie
