CONFORMITE ADMINISTRATIVE

Véhicule	
Marque	Porsche
Modèle	911 type 997
Finition	Carrera S
Date de mise en circulation	13/05/2005
Numéro de série VIN	WPOZZZ99Z5S737151
Genre	Voiture particulière
Carrosserie	Coupé
Energie	ES - Essence
Puissance Fiscale	26
Puissance réelle	355 cv
Kilométrage (km)	37 204 km (relevé sur le compteur) Cohérent Relevé de plages Piwis réalisé le 18/01/2019 à 37 171 kms : <ul style="list-style-type: none"> - Plages 1 : 7169/604.7H - Plages 2 : 510/ 590.9H - Plages 3 : 2/217.8H - Plages 4 à 6 : Aucune Compteur d'heures de service : 611.8H Compteur d'heures AIRBAG : 806.04H Vitesse moyenne de 53,74 km/h Kilométrage compteur cohérent avec les informations présentes dans les calculateurs.
Couleur	Noir Basalte (LC9Z)
Type de peinture	Métallisé
Première main	Non
Commentaire	Certificat Immatriculation Français

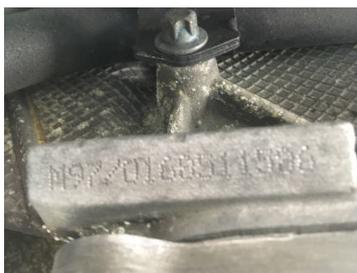
Moteur	
Numéro relevé sur le moteur	68511586
Moteur d'origine	Oui
IMS fiabilisé	Oui
	Le numéro du moteur correspond, d'après le manuel atelier du constructeur, à l'IMS à axe 12mm monté sur les années-modèles 2006 à 2008

Frappe à froid numéro de moteur

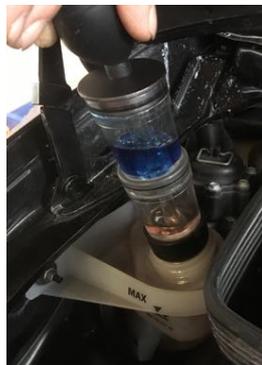
Fluides	
Niveau huile moteur Présence de fuite externe	Normal Non
Niveau liquide de frein Présence de fuite externe	Normal Non
Niveau liquide direction assistée Présence de fuite externe	Normal Non
Niveau liquide de refroidissement Présence de fuite externe	Normal Non
Présence de CO2 dans le liquide de refroidissement	Non

Absence de CO2 dans le liquide de refroidissement

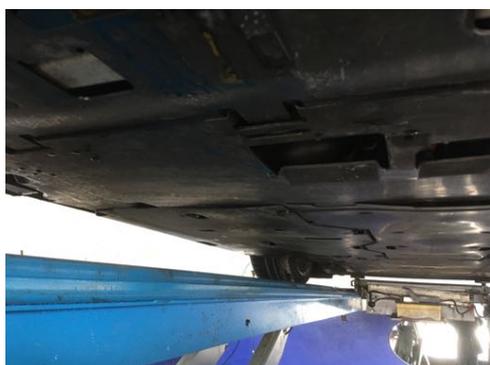
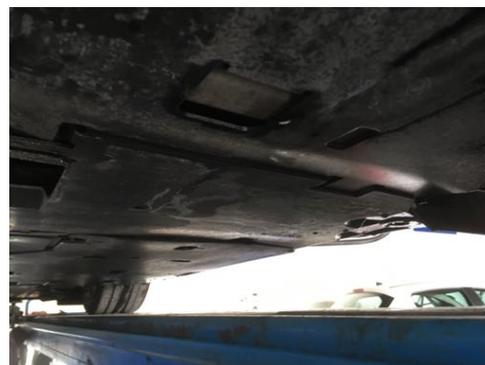
Etat visuel des soubassements
Bon

Soubassements gauches et droits

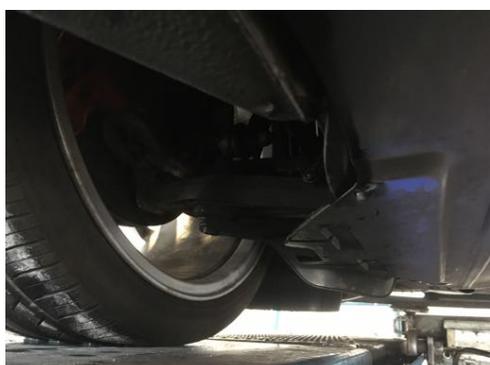
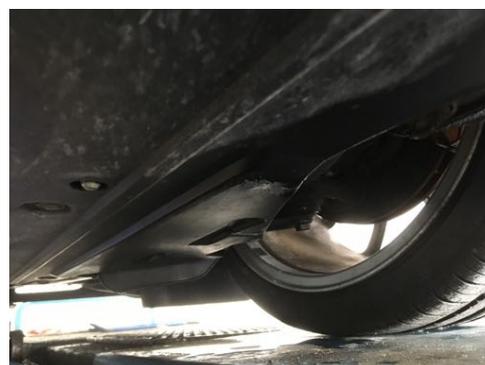
Demi - trains	
Avant gauche	Bon état général.
Avant droit	Bon état général
Arrière gauche	Bon état général
Arrière droit	Bon état général

Demi-trains avant gauche et droit

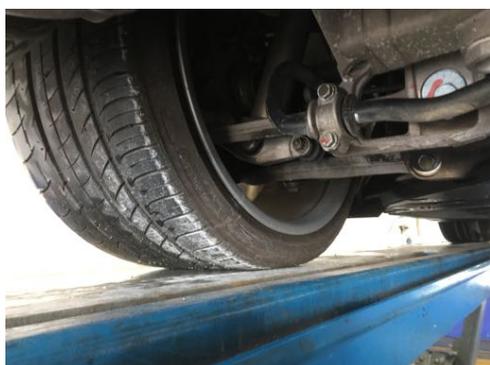
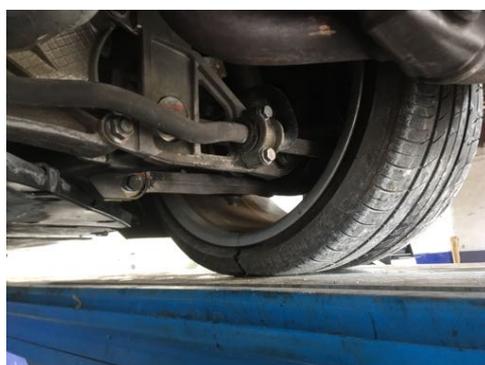
Demi-trains arrière gauche et droit

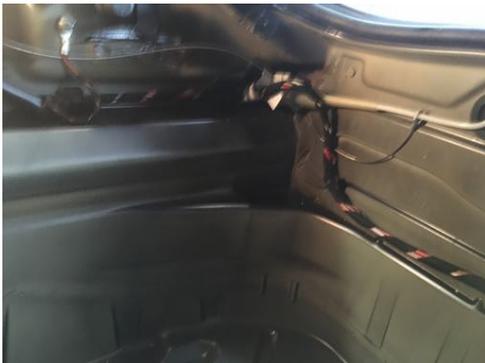
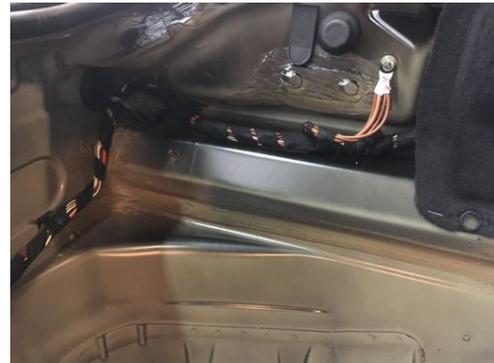
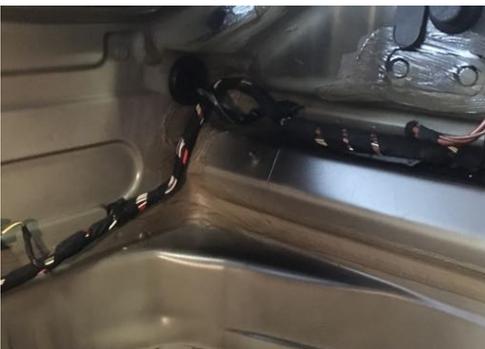
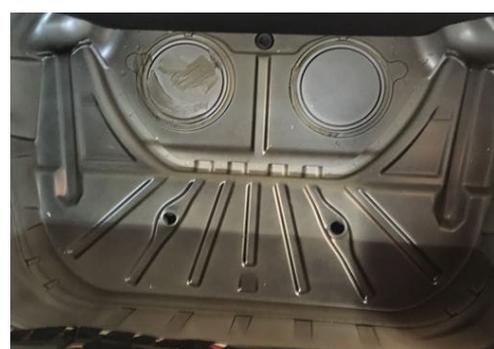
Recherche de présence de dommage(s) et/ou de trace(s) de réparation antérieure de carrosserie	
Différence de teinte	Non
Présence de trace(s) réparation sur les longerons	Non

Absence de trace de réparation sur longerons avant gauche et droit
