ESSAI ET EXPERTISE DU VEHICULE SUR UN PONT, TEST DE CO2 DANS LE CIRCUIT DE REFROIDISSEMENT ET ANALYSE D'HUILE MOTEUR

Nos réf : 1902047

Véhicule	
Marque	Porsche
Modèle	911 type 997
Finition	Carrera S
Date de mise en circulation	21/01/2005
Numéro de série VIN	WPOZZZ99Z5S733843
Genre	Voiture particulière
Carrosserie	Coupé
Energie	ES - Essence
Puissance Fiscale	26
Puissance réelle	355 cv
Kilométrage (km)	46 063 km (relevé sur le compteur)
	<p>Cohérent</p> <p>Test Piwis réalisé le 06/02/2019 à 46 016 kms :</p> <ul style="list-style-type: none"> - Plages 1 : 5540/1068.3H - Plages 2 : 818/1068.3H - Plages 3 : 58/876.0H - Plages 4 à 6 : AUCUNE <p>Compteur d'heures de service : 1088.6H</p> <p>Compteurs d'heures AIRBAG : 1433.60H</p> <p>Vitesse moyenne de 42,27 km/h</p> <p>Kilométrage compteur et informations boitiers DME et</p> <p>Airbag cohérent</p>
Couleur	Gris Arctique
Type de peinture	Métallisé
Première main	Non
Commentaire	Certificat Immatriculation Français

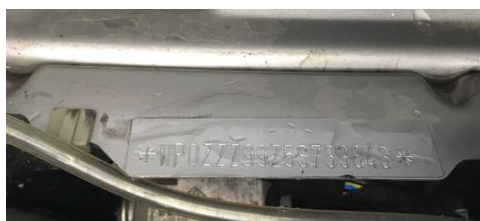
Numéro de série indiqué sur le pare-brise, frappé sur le châssis et plaque constructeur portière passager.

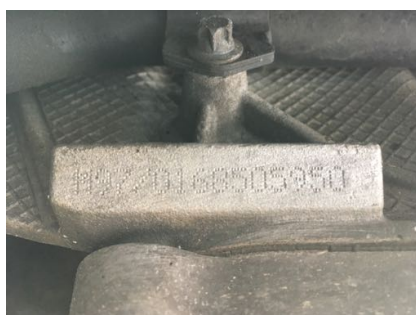
Frappe à froid numéro de moteur

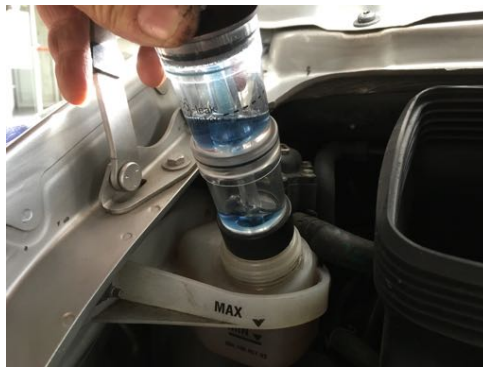
Fluides	
Niveau huile moteur Présence de fuite externe	Normal Non Joint spi moteur gras
Niveau liquide de frein Présence de fuite externe	Normal Non
Niveau liquide direction assistée Présence de fuite externe	Normal Non
Niveau liquide de refroidissement Présence de fuite externe	Normal Non
Présence de CO2 dans le liquide de refroidissement	Non

Absence de CO2 dans le liquide de refroidissement

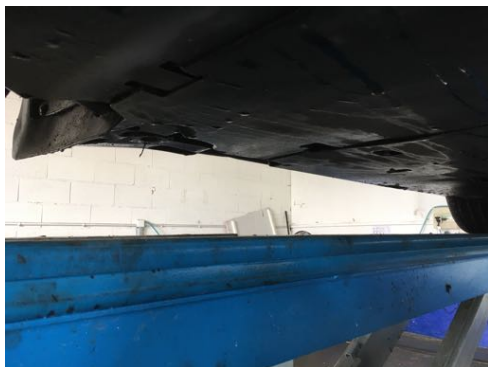
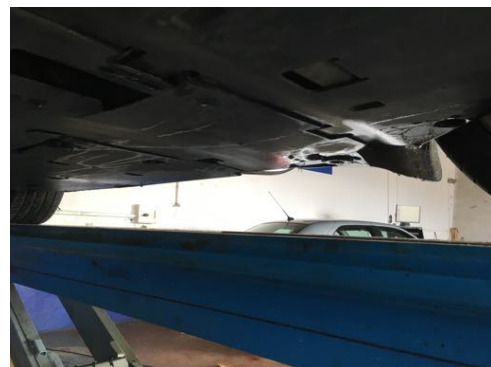
Etat visuel des soubassements
Bon

Soubassements gauches et droits

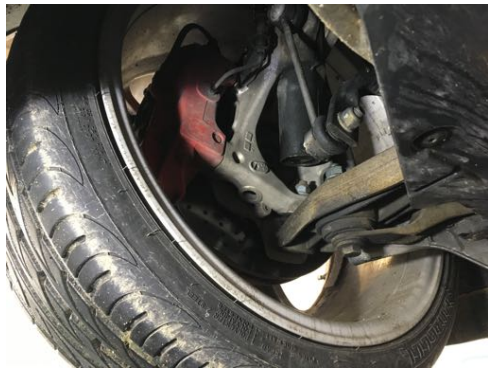
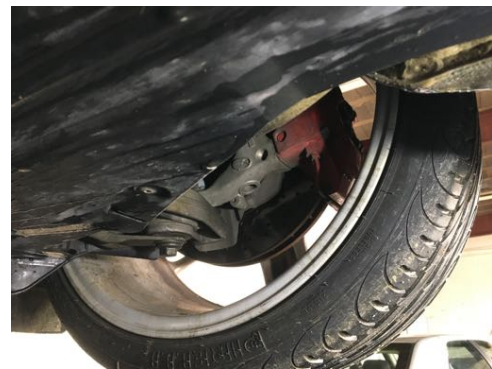
Demi - trains	
Avant gauche	Bon état général.
Avant droit	Bon état général
Arrière gauche	Bon état général
Arrière droit	Bon état général

Demi-trains avant gauche et droit

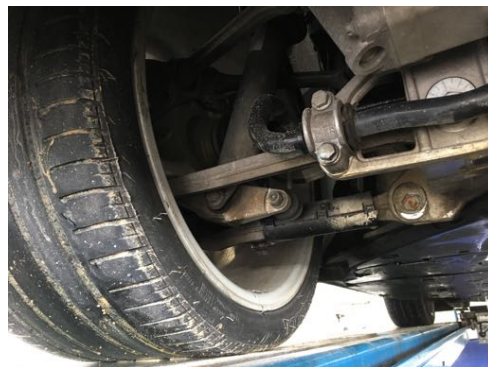
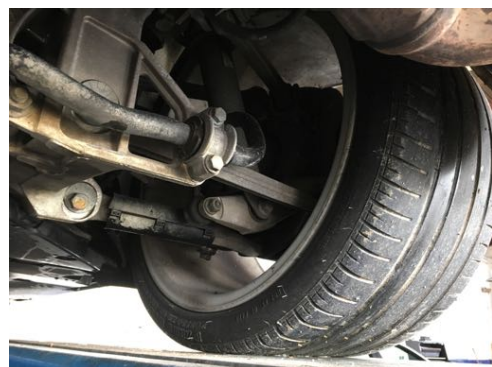
Demi-trains arrière gauche et droit

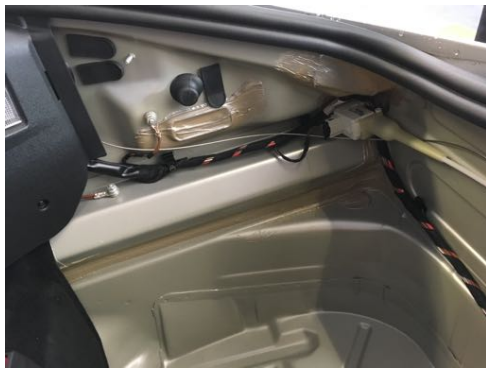
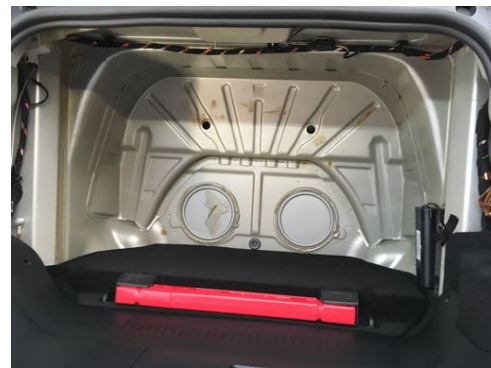
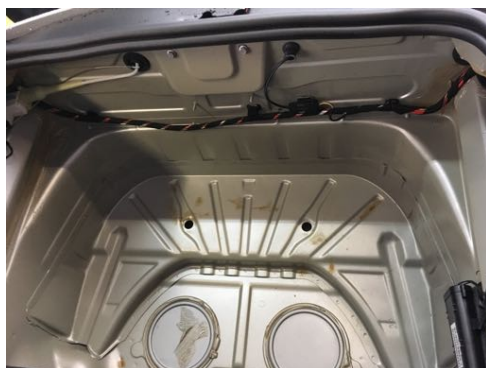
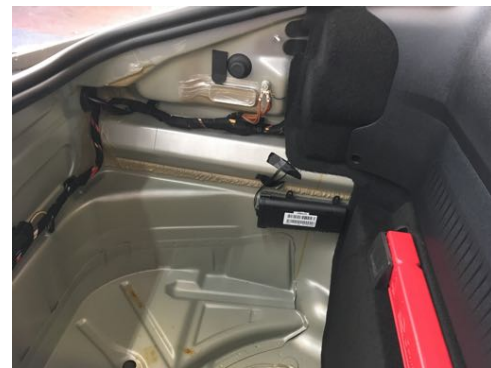
Recherche de présence de dommage(s) et/ou de trace(s) de réparation antérieure de carrosserie	
Différence de teinte	Non
Présence de trace(s) réparation sur les longerons	Non
Ajustement des éléments	Normal

Absence de trace de réparation sur longerons avant gauche et droit
